Rapport de mission de repérage des matériaux et produits contenant de l'amiante avant réalisation de travaux

Norme NF X 46-020 V .2017

16 RUE JULES FERRY

77000 MELUN

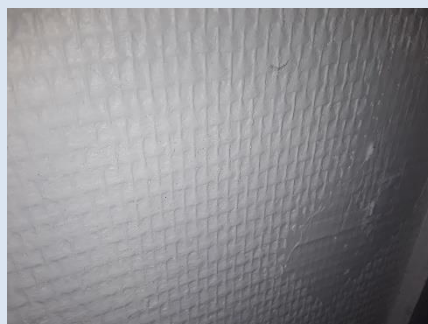
PRELEVEMENT : 3LAT0201P001			
NOM DU CLIENT	NUMERO DU DOSSIER		PIECE OU LOCAL
OPH77	3LAT0201 04/07/2019		Cuisine (Rez de chaussée)
ELEMENT	DESCRIPTIF DU LABORATOIRE	DATE DE PRELEVEMENT	NOM DE L'OPERATEUR
Enduit	Peintures multiples non séparable + enduit plâtreux blanc en vrac	04/07/2019	BENAOUDA Mostefa
LOCALISATION		RESULTAT	
Mur C		AmianteNonDetecte

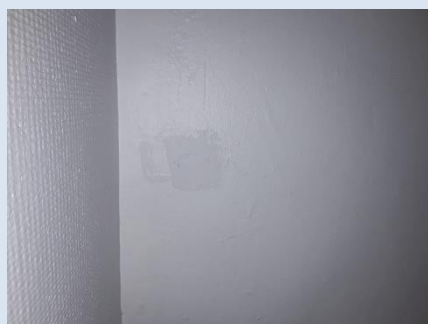
PRELEVEMENT : 3LAT0201P003			
NOM DU CLIENT	NUMERO DU DOSSIER		PIECE OU LOCAL
OPH77	3LAT0201 04/07/2019		Salle de bains (Rez de chaussée)
ELEMENT	DESCRIPTIF DU LABORATOIRE	DATE DE PRELEVEMENT	NOM DE L'OPERATEUR
Enduit	Peintures multiples non séparable + enduit plâtreux blanc en vrac	04/07/2019	BENAOUDA Mostefa
LOCALISATION		RESULTAT	
Plafond		AmianteNonDetecte

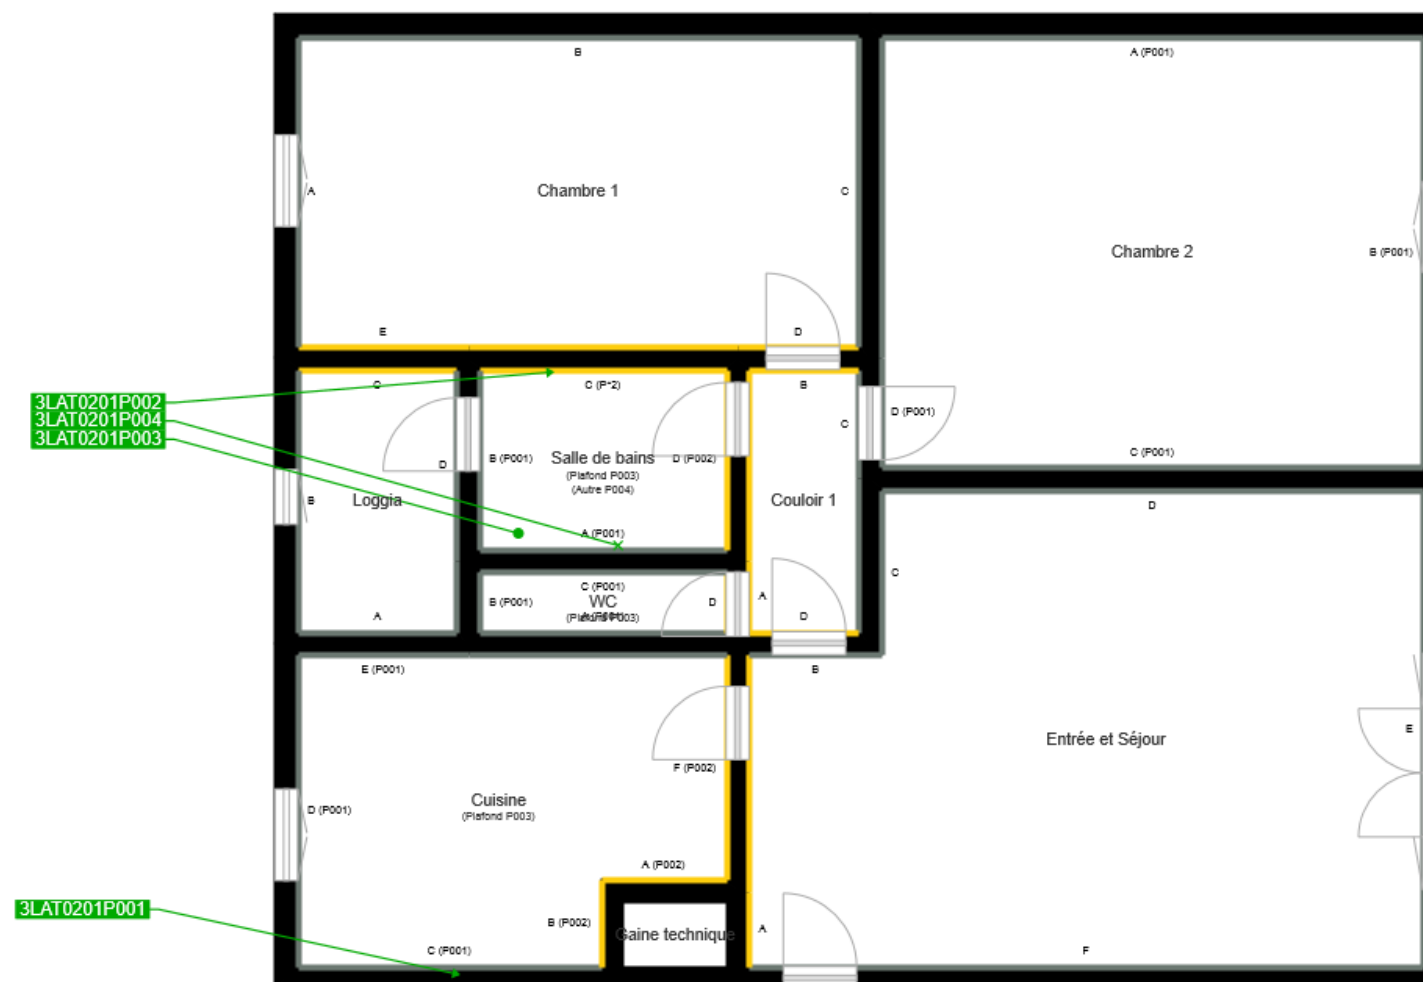
PLANCHE DE REPÉRAGE	Zone : Rez de chaussée	Vue de dessus
Auteur : BENAOUA Mostefa	Bien : 3LAT0201 - 16 RUE JULES FERRY 77000 MELUN	Chaque support/équipement identifié a fait l'objet d'un sondage par le technicien
