# Rapport de repérage des matériaux et produits contenant de l'amiante avant réalisation de travaux dans un immeuble bâti

1  
19 RUE DU DR ROUX  
77500 CHELLES

**Référence du dossier :** Diffus OPH77

8LAL0301 06/07/2020 - 18:15

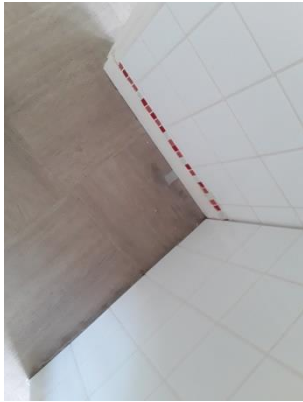
Identification : P001 (Fr1)
Pièce et étage : Salle de bains R+3
Localisation : Sol
Parties d'ouvrages ou de composants : Revêtements de sols (Dalles de sol)
Descriptif Laboratoire : Revêtement souple gris
Résultat (justification) : Amiante non détectée (RESULTAT ANALYSE)

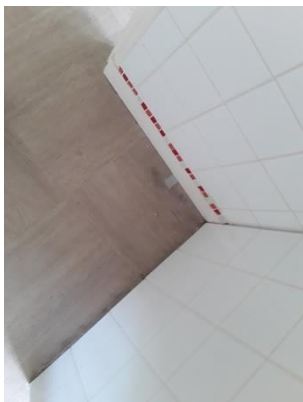
Identification : P001 (Fr2)
Pièce et étage : Salle de bains R+3
Localisation : Sol
Parties d'ouvrages ou de composants : Revêtements de sols (Dalles de sol)
Descriptif Laboratoire : Colle polymère jaune avec poussières non séparable + ragréage rose
Résultat (justification) : Amiante non détectée (RESULTAT ANALYSE)

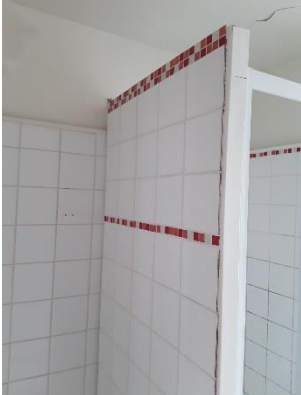
**Identification : P004**

**Pièce et étage : Salle de bains R+3**

**Localisation : Mur B**

**Parties d'ouvrages ou de composants : Autres (Enduit / Peinture)**

**Descriptif Laboratoire : Peintures multiples non séparable + enduit plâtreux blanc avec poussières**

**Résultat (justification) : Amiante non détectée (RESULTAT ANALYSE)**
