Rapport de mission de repérage des matériaux et produits contenant de l'amiante avant réalisation de travaux

Norme NF X 46-020 V .2017

3 Square J Siegfried - Logement 2 - ESC BC - R+4

RAPPORT N° :	3LBC0402	Laboratoire d'Analyses :	ITGA
Repérage réalisé le :	13/01/2020	Adresse laboratoire :	3 RUE ARMAND HERPIN LACROIX - CS 46537 35065 RENNES CEDEX
Accompagnateur :		Numéro d'accréditation :	1-5967
Par :	Abdessamad RHENZOUR	Organisme d'assurance professionnelle :	AXA France
N° certificat :	DTI3342	Adresse assurance :	313 Terrasses de l'Arche 92727 NANTERRE CEDEX
Date d'obtention :	23/11/2017	N° de contrat d'assurance :	10158549604
Organisme certificateur	DEKRA 5 avenue Garlande - 92220 BAGNEUX	Date de validité :	31/12/2019

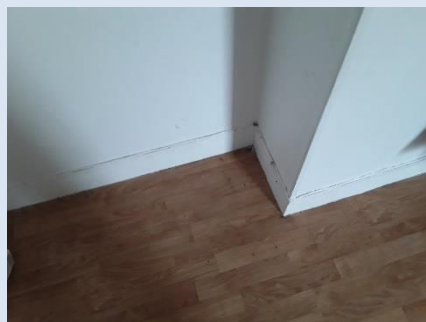
PRELEVEMENT : 3LBC0402P002			
NOM DU CLIENT	NUMERO DU DOSSIER	PIECE OU LOCAL	
HABITAT 77-OPH DE SEINE ET MARNE	3LBC0402 13/01/2020	Séjour / Salon (R+4)	
ELEMENT	DESCRIPTIF DU LABORATOIRE	DATE DE PRELEVEMENT	NOM DE L'OPERATEUR
Revêtement souple	Revêtement souple beige	13/01/2020	RHENZOUR Abdessamad
LOCALISATION		RESULTAT	
Sol		Fr2:Amiante non détecté

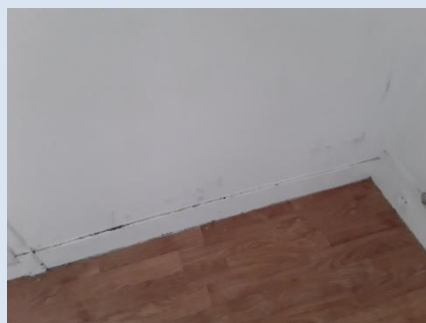
PRELEVEMENT : 3LBC0402P003			
NOM DU CLIENT	NUMERO DU DOSSIER	PIECE OU LOCAL	
HABITAT 77-OPH DE SEINE ET MARNE	3LBC0402 13/01/2020	Séjour / Salon (R+4)	
ELEMENT	DESCRIPTIF DU LABORATOIRE	DATE DE PRELEVEMENT	NOM DE L'OPERATEUR
Enduit / Peinture béton	Peintures multiples non séparable + enduit beige en vrac	13/01/2020	RHENZOUR Abdessamad
LOCALISATION		RESULTAT	
Mur D		Amiante non détecté

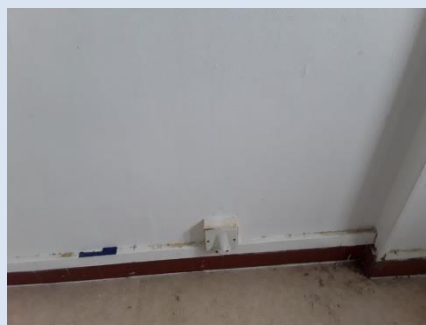
PRELEVEMENT : 3LBC0402P004			
NOM DU CLIENT	NUMERO DU DOSSIER		PIECE OU LOCAL
HABITAT 77-OPH DE SEINE ET MARNE	3LBC0402 13/01/2020		Gaine technique 1 (R+4)
ELEMENT	DESCRIPTIF DU LABORATOIRE	DATE DE PRELEVEMENT	NOM DE L'OPERATEUR
Enduit / Peinture béton	Peintures multiples non séparable + papier non séparable + enduit beige en vrac	13/01/2020	RHENZOUR Abdessamad
LOCALISATION		RESULTAT	
Mur A		Amiante non détecté	
EMPLACEMENT

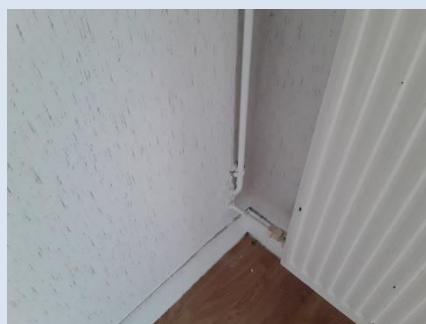
PRELEVEMENT : 3LBC0402P005			
NOM DU CLIENT	NUMERO DU DOSSIER		PIECE OU LOCAL
HABITAT 77-OPH DE SEINE ET MARNE	3LBC0402 13/01/2020		Chambre 1 (R+4)
ELEMENT	DESCRIPTIF DU LABORATOIRE	DATE DE PRELEVEMENT	NOM DE L'OPERATEUR
Enduit / Peinture	Peinture non séparable + papier non séparable + enduit plâtreux blanc en vrac	13/01/2020	RHENZOUR Abdessamad
LOCALISATION		RESULTAT	
Mur D		Amiante non détecté	
EMPLACEMENT

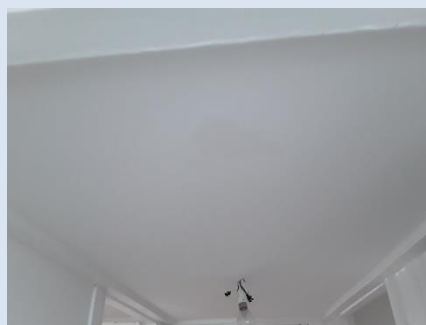
PRELEVEMENT : 3LBC0402P006			
NOM DU CLIENT	NUMERO DU DOSSIER	PIECE OU LOCAL	
HABITAT 77-OPH DE SEINE ET MARNE	3LBC0402 13/01/2020	Dégagement (R+4)	
ELEMENT	DESCRIPTIF DU LABORATOIRE	DATE DE PRELEVEMENT	NOM DE L'OPERATEUR
Enduit / Peinture	Peinture non séparable + enduit plâtreux blanc en vrac	13/01/2020	RHENZOUR Abdessamad
LOCALISATION		RESULTAT	
Plafond		Amiante non détecté	
EMPLACEMENT

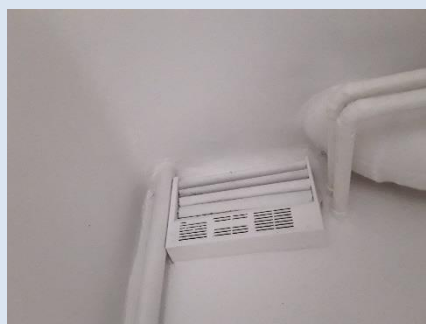
PRELEVEMENT : 3LBC0402P007			
NOM DU CLIENT	NUMERO DU DOSSIER	PIECE OU LOCAL	
HABITAT 77-OPH DE SEINE ET MARNE	3LBC0402 13/01/2020	WC (R+4)	
ELEMENT	DESCRIPTIF DU LABORATOIRE	DATE DE PRELEVEMENT	NOM DE L'OPERATEUR
Enduit / Peinture	Peintures multiples non séparable + enduit plâtreux blanc en vrac	13/01/2020	RHENZOUR Abdessamad
LOCALISATION		RESULTAT	
Plafond		Amiante non détecté	
EMPLACEMENT
