Rapport de mission de repérage des matériaux et produits contenant de l'amiante avant réalisation de travaux

4 SQUARE J. SIEGFRIED

RAPPORT N° :	3LBD0302	Laboratoire d'Analyses :	ITGA
Repérage réalisé le :	28/11/2018	Adresse laboratoire :	3 RUE ARMAND HERPIN LACROIX - CS 46537 35065 RENNES CEDEX
Accompagnateur :		Numéro d'accréditation :	1-5967
Par :	Gaetan BEDEL	Organisme d'assurance professionnelle :	AXA France
N° certificat :	CPDI3869	Adresse assurance :	313 Terrasses de l'Arche 92727 NANTERRE CEDEX
Date d'obtention :	22/04/2016	N° de contrat d'assurance :	10063271004
Organisme certificateur	I.CERT PARC EDONIA - BAT G - RUE DE LA TERRE VICTORIA - 35760 SAINT GREGOIRE	Date de validité :	31/12/2018

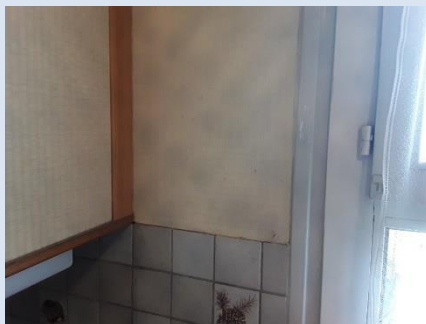
PRELEVEMENT : 3LBD0302P001			
NOM DU CLIENT	NUMERO DU DOSSIER		PIECE OU LOCAL
OPH77	3LBD0302 28/11/2018		Cuisine (RC)
ELEMENT	DESCRIPTIF DU LABORATOIRE	DATE DE PRELEVEMENT	NOM DE L'OPERATEUR
Enduit / Peinture béton	Enduit plâtreux blanc en vrac non séparable + peintures multiples non séparable	28/11/2018	BEDEL Gaetan
LOCALISATION		RESULTAT	
Mur B		Amiante non détecté

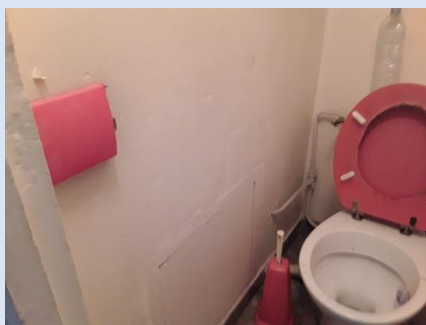
PRELEVEMENT : 3LBD0302P002			
NOM DU CLIENT	NUMERO DU DOSSIER		PIECE OU LOCAL
OPH77	3LBD0302 28/11/2018		WC (RC)
ELEMENT	DESCRIPTIF DU LABORATOIRE	DATE DE PRELEVEMENT	NOM DE L'OPERATEUR
Enduit / Peinture	Enduit plâtreux blanc en faible quantité en vrac non séparable + peinture en faible quantité non séparable	28/11/2018	BEDEL Gaetan
LOCALISATION		RESULTAT	
Mur A		Amiante non détecté

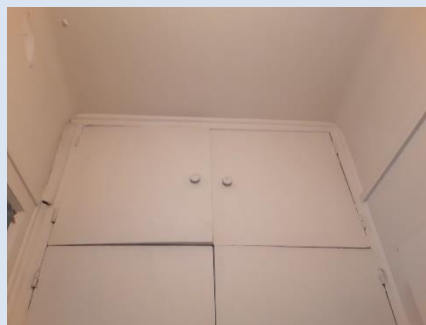
PRELEVEMENT : 3LBD0302P003			
NOM DU CLIENT	NUMERO DU DOSSIER		PIECE OU LOCAL
OPH77	3LBD0302 28/11/2018		WC (RC)
ELEMENT	DESCRIPTIF DU LABORATOIRE	DATE DE PRELEVEMENT	NOM DE L'OPERATEUR
Enduit / Peinture béton	Enduit plâtreux blanc en vrac non séparable + peinture non séparable	28/11/2018	BEDEL Gaetan
LOCALISATION		RESULTAT	
Plafond		Amiante non détecté

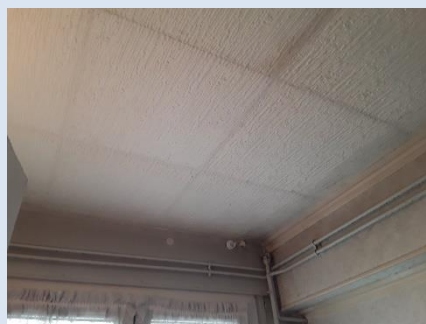
PRELEVEMENT : 3LBD0302P004			
NOM DU CLIENT	NUMERO DU DOSSIER		PIECE OU LOCAL
OPH77	3LBD0302 28/11/2018		Salle de bains (RC)
ELEMENT	DESCRIPTIF DU LABORATOIRE	DATE DE PRELEVEMENT	NOM DE L'OPERATEUR
Dalle de polystyrènes	Polystyrène + matériau plâtreux beige en vrac non séparable + peintures multiples non séparable	28/11/2018	BEDEL Gaetan
LOCALISATION		RESULTAT	
Plafond		Amiante non détecté

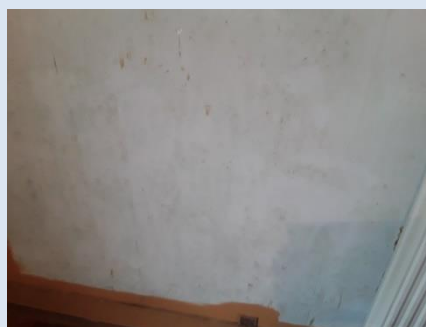
PRELEVEMENT : 3LBD0302P005			
NOM DU CLIENT	NUMERO DU DOSSIER		PIECE OU LOCAL
OPH77	3LBD0302 28/11/2018		Chambre 2 (RC)
ELEMENT	DESCRIPTIF DU LABORATOIRE	DATE DE PRELEVEMENT	NOM DE L'OPERATEUR
Enduit / Peinture béton	Enduit plâtreux blanc en vrac non séparable + peinture non séparable	28/11/2018	BEDEL Gaetan
LOCALISATION		RESULTAT	
Mur C		Amiante non détecté

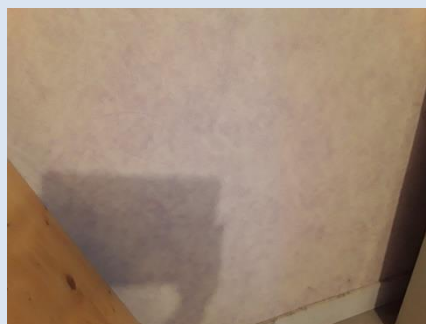
PRELEVEMENT : 3LBD0302P006			
NOM DU CLIENT	NUMERO DU DOSSIER		PIECE OU LOCAL
OPH77	3LBD0302 28/11/2018		Chambre 1 (RC)
ELEMENT	DESCRIPTIF DU LABORATOIRE	DATE DE PRELEVEMENT	NOM DE L'OPERATEUR
Enduit / Peinture	Enduit plâtreux blanc en vrac non séparable + peinture non séparable	28/11/2018	BEDEL Gaetan
LOCALISATION		RESULTAT	
Mur A		Amiante non détecté

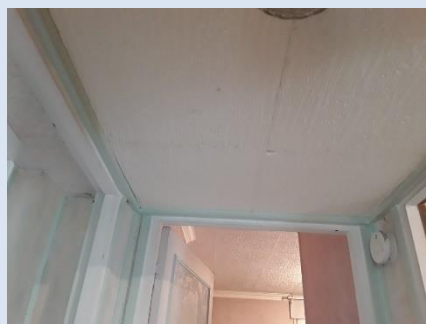
PRELEVEMENT : 3LBD0302P007			
NOM DU CLIENT	NUMERO DU DOSSIER	PIECE OU LOCAL	
OPH77	3LBD0302 28/11/2018	Dégagement (RC)	
ELEMENT	DESCRIPTIF DU LABORATOIRE	DATE DE PRELEVEMENT	NOM DE L'OPERATEUR
Dalle de polystyrènes	Polystyrène + peinture non séparable + matériau plâtreux blanc en faible quantité non séparable	28/11/2018	BEDEL Gaetan
LOCALISATION		RESULTAT	
Plafond		Amiante non détecté

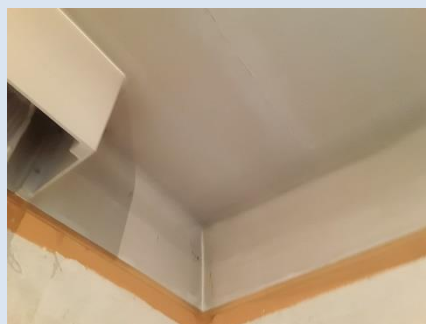
PRELEVEMENT : 3LBD0302P008			
NOM DU CLIENT	NUMERO DU DOSSIER	PIECE OU LOCAL	
OPH77	3LBD0302 28/11/2018	Chambre 2 (RC)	
ELEMENT	DESCRIPTIF DU LABORATOIRE	DATE DE PRELEVEMENT	NOM DE L'OPERATEUR
Enduit / Peinture béton	Enduit plâtreux blanc en vrac non séparable + peinture non séparable	28/11/2018	BEDEL Gaetan
LOCALISATION		RESULTAT	
Plafond		Amiante non détecté

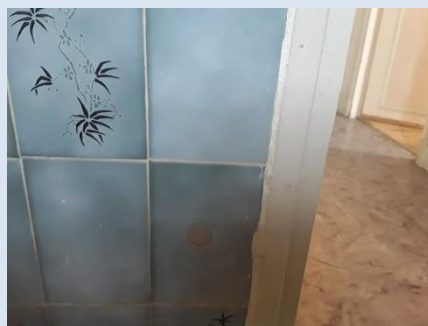
PRELEVEMENT : 3LBD0302P010			
NOM DU CLIENT	NUMERO DU DOSSIER	PIECE OU LOCAL	
OPH77	3LBD0302 28/11/2018	Salle de bains (RC)	
ELEMENT	DESCRIPTIF DU LABORATOIRE	DATE DE PRELEVEMENT	NOM DE L'OPERATEUR
Faïence 1	Colle beige en vrac non séparable + carrelage	28/11/2018	BEDEL Gaetan
LOCALISATION		RESULTAT	
Mur D		Amiante non détecté

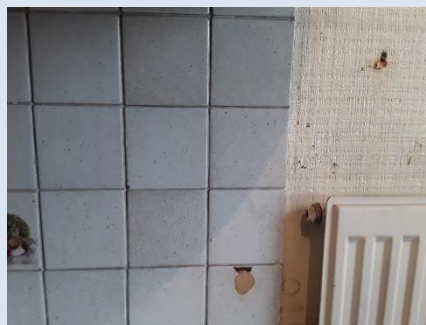
PRELEVEMENT : 3LBD0302P011			
NOM DU CLIENT	NUMERO DU DOSSIER	PIECE OU LOCAL	
OPH77	3LBD0302 28/11/2018	Cuisine (RC)	
ELEMENT	DESCRIPTIF DU LABORATOIRE	DATE DE PRELEVEMENT	NOM DE L'OPERATEUR
Faïence 2	Colle beige en faible quantité non séparable + carrelage	28/11/2018	BEDEL Gaetan
LOCALISATION		RESULTAT	
Mur A		Amiante non détecté

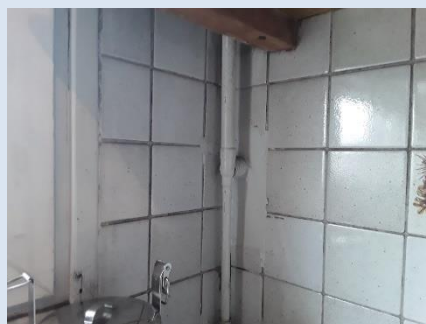
PRELEVEMENT : 3LBD0302P012			
NOM DU CLIENT	NUMERO DU DOSSIER	PIECE OU LOCAL	
OPH77	3LBD0302 28/11/2018	Cuisine (RC)	
ELEMENT	DESCRIPTIF DU LABORATOIRE	DATE DE PRELEVEMENT	NOM DE L'OPERATEUR
Peinture	Peinture en faible quantité	28/11/2018	BEDEL Gaetan
LOCALISATION		RESULTAT	
Réseaux de distribution		Amiante non détecté
