Rapport de mission de repérage des matériaux et produits contenant de l'amiante avant réalisation de travaux

5 SQUARE J. SIEGFRIED

77000 MELUN

RAPPORT N° :	3LBE0002	Laboratoire d'Analyses :	ITGA
Repérage réalisé le :	04/04/2018	Adresse laboratoire :	3 RUE ARMAND HERPIN LACROIX - CS 46537 35065 RENNES CEDEX
Accompagnateur :		Numéro d'accréditation :	1-5967
Par :	Gaetan BEDEL	Organisme d'assurance professionnelle :	AXA France
N° certificat :	CPDI3869	Adresse assurance :	313 Terrasses de l'Arche 92727 NANTERRE CEDEX
Date d'obtention :	22/04/2016	N° de contrat d'assurance :	10063271004
Organisme certificateur	I.CERT PARC EDONIA - BAT G - RUE DE LA TERRE VICTORIA - 35760 SAINT GREGOIRE	Date de validité :	31/12/2018

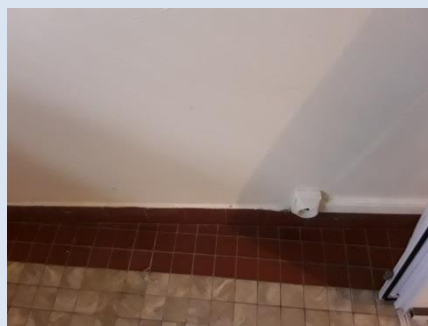
PRELEVEMENT : 3LBE0002P001			
NOM DU CLIENT	NUMERO DU DOSSIER		PIECE OU LOCAL
OPH77	3LBE0002 04/04/2018		Cuisine
ELEMENT	DESCRIPTIF DU LABORATOIRE	DATE DE PRELEVEMENT	NOM DE L'OPERATEUR
Enduit / Peinture béton	Enduit plâtreux blanc en vrac + peintures multiples non séparable	04/04/2018	BEDEL Gaetan
LOCALISATION		RESULTAT	
Mur C		Amiante non détecté

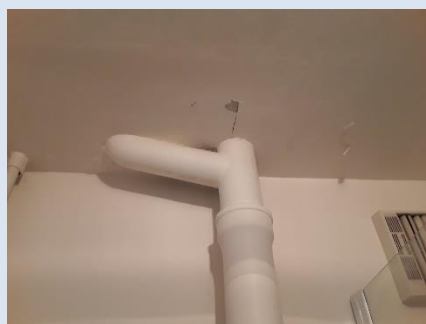
PIECE	ETAGE	ELEMENTS	DESCRIPTIF LABORATOIRE	REPERAGE	Echantillon	METHODE	ETAT	RESULTAT
Salle de bains et WC		Enduit / Peinture béton	Enduit gris en vrac + peintures multiples non séparable	Plafonds	3LBE0002P003	RESULTAT ANALYSE	DEGRADATION PARTIELLE	Amiante détecté (Chrysotile)
Chambre		Enduit / Peinture béton	Enduit plâtreux blanc en vrac + peintures multiples non séparable	Plafonds	3LBE0002P006	RESULTAT ANALYSE	DEGRADATION PARTIELLE	Amiante détecté (Chrysotile)
Salle de bains et WC		Enduit / Peinture béton	Enduit gris en vrac + peintures multiples non séparable	Plafonds	3LBE0002P003	ZSO	DEGRADATION PARTIELLE	Amiante détecté (Chrysotile)
Cuisine		Enduit / Peinture béton	Enduit gris en vrac + peintures multiples non séparable	Plafonds	3LBE0002P003	ZSO	DEGRADATION PARTIELLE	Amiante détecté (Chrysotile)
Entrée		Enduit / Peinture béton	Enduit plâtreux blanc en vrac + peintures multiples non séparable	Plafonds	3LBE0002P006	ZSO	DEGRADATION PARTIELLE	Amiante détecté (Chrysotile)

PRELEVEMENT : 3LBE0002P003			
NOM DU CLIENT	NUMERO DU DOSSIER	PIECE OU LOCAL	
OPH77	3LBE0002 04/04/2018	Salle de bains et WC	
ELEMENT	DESCRIPTIF DU LABORATOIRE	DATE DE PRELEVEMENT	NOM DE L'OPERATEUR
Enduit / Peinture béton	Enduit gris en vrac + peintures multiples non séparable	04/04/2018	BEDEL Gaetan
LOCALISATION		RESULTAT	
Plafonds		Amiante détecté (Chrysotile)

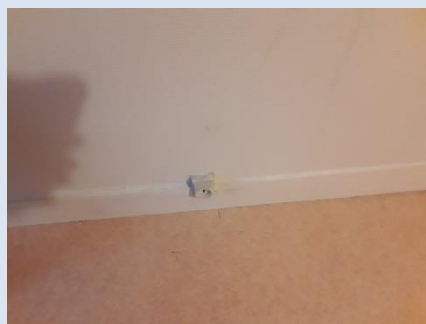
PRELEVEMENT : 3LBE0002P004			
NOM DU CLIENT	NUMERO DU DOSSIER	PIECE OU LOCAL	
OPH77	3LBE0002 04/04/2018	Séjour	
ELEMENT	DESCRIPTIF DU LABORATOIRE	DATE DE PRELEVEMENT	NOM DE L'OPERATEUR
Enduit / Peinture béton	Enduit plâtreux blanc en vrac + toile fibreuse blanche non séparable + peintures multiples non séparable	04/04/2018	BEDEL Gaetan
LOCALISATION		RESULTAT	
Mur B		Amiante non détecté

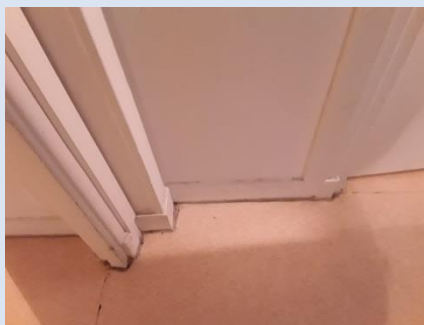
PRELEVEMENT : 3LBE0002P005			
NOM DU CLIENT	NUMERO DU DOSSIER		PIECE OU LOCAL
OPH77	3LBE0002 04/04/2018		Entrée
ELEMENT	DESCRIPTIF DU LABORATOIRE	DATE DE PRELEVEMENT	NOM DE L'OPERATEUR
Enduit / Peinture	Enduit plâtreux blanc en faible quantité en vrac + peinture en faible quantité non séparable	04/04/2018	BEDEL Gaetan
LOCALISATION		RESULTAT	
Mur E		Amiante non détecté

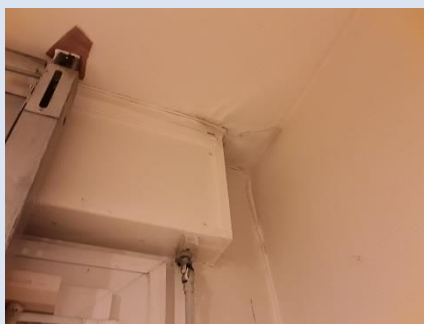
Chambre		Enduit / Peinture béton	Enduit plâtreux blanc en vrac + peintures multiples non séparable	Plafonds	3LBE0002P006	ZSO	DEGRADATION PARTIELLE	Amiante détecté (Chrysotile)
Cellier		Enduit / Peinture béton	Enduit plâtreux blanc en vrac + peintures multiples non séparable	Plafonds	3LBE0002P006	ZSO	DEGRADATION PARTIELLE	Amiante détecté (Chrysotile)

PRELEVEMENT : 3LBE0002P006			
NOM DU CLIENT	NUMERO DU DOSSIER		PIECE OU LOCAL
OPH77	3LBE0002 04/04/2018		Chambre
ELEMENT	DESCRIPTIF DU LABORATOIRE	DATE DE PRELEVEMENT	NOM DE L'OPERATEUR
Enduit / Peinture béton	Enduit plâtreux blanc en vrac + peintures multiples non séparable	04/04/2018	BEDEL Gaetan
LOCALISATION		RESULTAT	
Plafonds		Amiante détecté (Chrysotile)

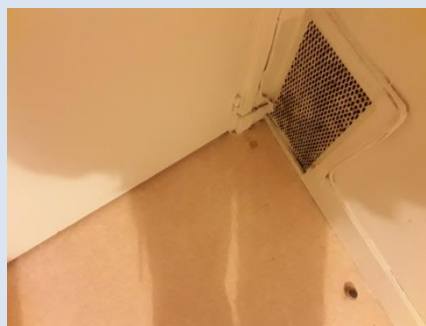
PRELEVEMENT : 3LBE0002P007			
NOM DU CLIENT	NUMERO DU DOSSIER	PIECE OU LOCAL	
OPH77	3LBE0002 04/04/2018	Chambre	
ELEMENT	DESCRIPTIF DU LABORATOIRE	DATE DE PRELEVEMENT	NOM DE L'OPERATEUR
Revêtement souple	Revêtement souple beige + colle polymère jaune non séparable + ragréage blanc + matériau vert en faible quantité non séparable + peinture en faible quantité en vrac non séparable	04/04/2018	BEDEL Gaetan
LOCALISATION		RESULTAT	
Sols		Amiante non détecté

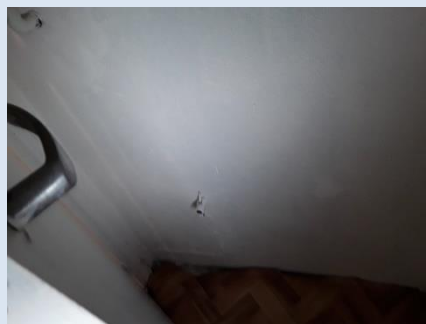
PRELEVEMENT : 3LBE0002P008			
NOM DU CLIENT	NUMERO DU DOSSIER	PIECE OU LOCAL	
OPH77	3LBE0002 04/04/2018	Cellier	
ELEMENT	DESCRIPTIF DU LABORATOIRE	DATE DE PRELEVEMENT	NOM DE L'OPERATEUR
Revêtement souple	Revêtement souple marron avec poussières + peinture en faible quantité non séparable	04/04/2018	BEDEL Gaetan
LOCALISATION		RESULTAT	
Sol		Amiante non détecté

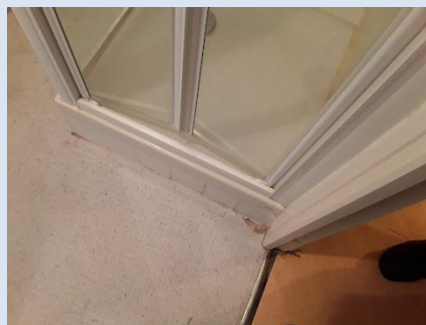
Salle de bains et WC		Revêtement souple	Revêtement souple gris + colle polymère jaune en faible quantité non séparable + matériau souple blanc avec poussières non séparable + peinture en faible quantité non séparable	3LBE0002P009	Sol	DEGRADATION PARTIELLE	Amiante non détecté	RESULTAT ANALYSE

PRELEVEMENT : 3LBE0002P009			
NOM DU CLIENT	NUMERO DU DOSSIER	PIECE OU LOCAL	
OPH77	3LBE0002 04/04/2018	Salle de bains et WC	
ELEMENT	DESCRIPTIF DU LABORATOIRE	DATE DE PRELEVEMENT	NOM DE L'OPERATEUR
Revêtement souple	Revêtement souple gris + colle polymère jaune en faible quantité non séparable + matériau souple blanc avec poussières non séparable + peinture en faible quantité non séparable	04/04/2018	BEDEL Gaetan
LOCALISATION		RESULTAT	
Sol		Amiante non détecté

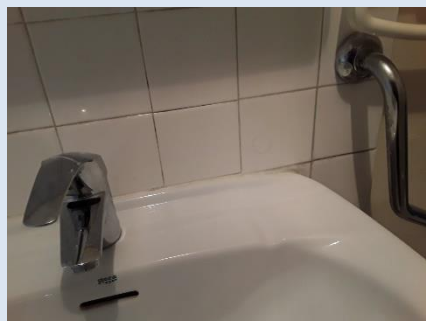
PRELEVEMENT : 3LBE0002P010			
NOM DU CLIENT	NUMERO DU DOSSIER	PIECE OU LOCAL	
OPH77	3LBE0002 04/04/2018	Salle de bains et WC	
ELEMENT	DESCRIPTIF DU LABORATOIRE	DATE DE PRELEVEMENT	NOM DE L'OPERATEUR
Faïence 1	Colle beige + couche plâtrée blanche non séparable + peinture non séparable + carrelage	04/04/2018	BEDEL Gaetan
LOCALISATION		RESULTAT	
Mur D		Amiante non détecté

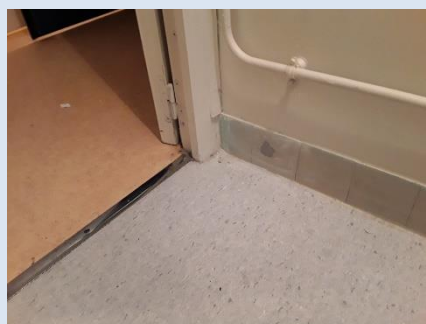
PRELEVEMENT : 3LBE0002P011			
NOM DU CLIENT	NUMERO DU DOSSIER	PIECE OU LOCAL	
OPH77	3LBE0002 04/04/2018	Salle de bains et WC	
ELEMENT	DESCRIPTIF DU LABORATOIRE	DATE DE PRELEVEMENT	NOM DE L'OPERATEUR
Plinthes	Colle grise hétérogène + couche plâtreuse blanche non séparable + carrelage	04/04/2018	BEDEL Gaetan
LOCALISATION		RESULTAT	
Mur A		Amiante non détecté

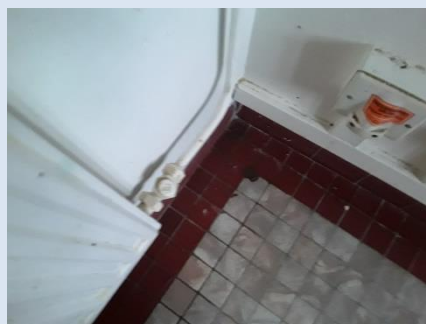
PRELEVEMENT : 3LBE0002P012			
NOM DU CLIENT	NUMERO DU DOSSIER	PIECE OU LOCAL	
OPH77	3LBE0002 04/04/2018	Cuisine	
ELEMENT	DESCRIPTIF DU LABORATOIRE	DATE DE PRELEVEMENT	NOM DE L'OPERATEUR
Carrelage	Colle grise non séparable + joint cassant gris non séparable + matériau compact gris hétérogène + carrelage	04/04/2018	BEDEL Gaetan
LOCALISATION		RESULTAT	
Sol		Amiante non détecté

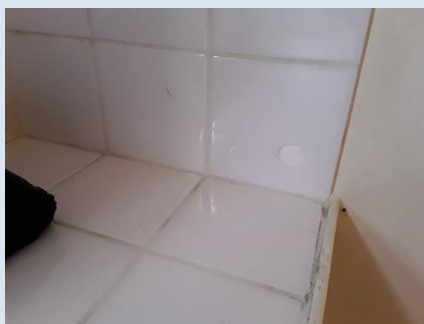
PRELEVEMENT : 3LBE0002P013			
NOM DU CLIENT	NUMERO DU DOSSIER		PIECE OU LOCAL
OPH77	3LBE0002 04/04/2018		Cuisine
ELEMENT	DESCRIPTIF DU LABORATOIRE	DATE DE PRELEVEMENT	NOM DE L'OPERATEUR
Faïence 2	Colle beige + matériau gris en faible quantité hétérogène non séparable + peinture non séparable + carrelage	04/04/2018	BEDEL Gaetan
LOCALISATION		RESULTAT	
Mur C		Amiante non détecté

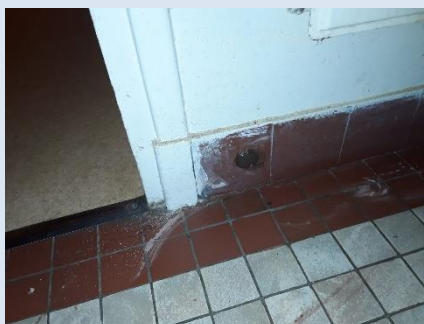
PRELEVEMENT : 3LBE0002P014			
NOM DU CLIENT	NUMERO DU DOSSIER		PIECE OU LOCAL
OPH77	3LBE0002 04/04/2018		Cuisine
ELEMENT	DESCRIPTIF DU LABORATOIRE	DATE DE PRELEVEMENT	NOM DE L'OPERATEUR
Plinthes	Matériau compact gris hétérogène + carrelage	04/04/2018	BEDEL Gaetan
LOCALISATION		RESULTAT	
Mur D		Amiante non détecté
