## Rapport de mission de repérage des matériaux et produits contenant de l'amiante avant réalisation de travaux

7 SQ J. SIEGFRIEND

77000 MELUN

| RAPPORT N° : | 3LBG0401 | Laboratoire d'Analyses : | ITGA |

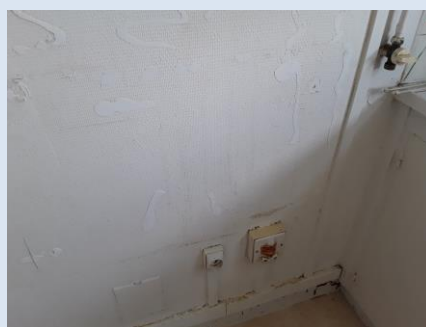
| PRELEVEMENT : 3LBG0401P001 | | | |

| PIECE | ETAGE | ELEMENTS | DESCRIPTIF LABORATOIRE | Echantillon | REPERAGE | ETAT | RESULTAT | METHODE |
|---|---|---|--|---|---|---|---|---|
| Cuisine | | Enduit / Peinture béton | Enduit plâtreux blanc en vrac + toile fibreuse blanche non séparable + peintures multiples non séparable | 3LBG0401P001 | Mur A | DEGRADATION PARTIELLE | Amiante non détecté | RESULTAT ANALYSE |

| PRELEVEMENT : 3LBG0401P001 | | | |
|---|--|---|---|
| OPH77 | 3LBG0401 29/08/2018 | | Cuisine |
| Enduit / Peinture béton | Enduit plâtreux blanc en vrac + toile fibreuse blanche non séparable + peintures multiples non séparable | 29/08/2018 | BEDEL Gaetan |
| Mur A | | Amiante non détecté | |

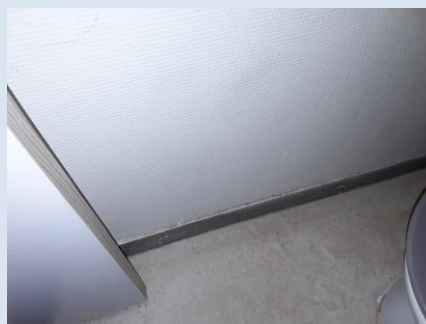
| PRELEVEMENT : 3LBG0401P002 | | | |

| PIECE | ETAGE | ELEMENTS | DESCRIPTIF LABORATOIRE | Echantillon | REPERAGE | ETAT | RESULTAT | METHODE |
|---|---|---|--|---|---|---|---|---|
| WC | | Enduit / Peinture | Enduit plâtreux blanc en vrac + papier en faible quantité non séparable + peintures multiples non séparable | 3LBG0401P002 | Mur A | BON ETAT | Amiante non détecté | RESULTAT ANALYSE |

| PRELEVEMENT : 3LBG0401P002 | | | |
|---|---|---|---|
| OPH77 | 3LBG0401 29/08/2018 | | WC |
| Mur A | | Amiante non détecté | |

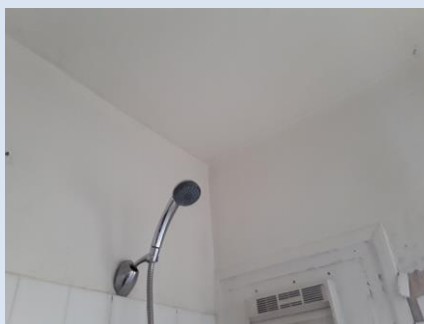
| PRELEVEMENT : 3LBG0401P003 | | | |

| PIECE | ETAGE | ELEMENTS | DESCRIPTIF LABORATOIRE | Echantillon | REPERAGE | ETAT | RESULTAT | METHODE |
|---|---|---|--|---|---|---|---|---|
| Salle de bains | | Enduit / Peinture béton | Enduit plâtreux blanc en faible quantité en vrac + matériau beige en faible quantité en vrac non séparable + peintures multiples non séparable | 3LBG0401P003 | Plafond | BON ETAT | Amiante non détecté | RESULTAT ANALYSE |

| PRELEVEMENT : 3LBG0401P003 | | | |
|---|--|---|---|
| Plafond | | Amiante non détecté | |

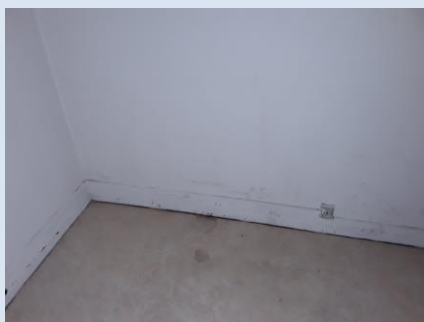
| PRELEVEMENT : 3LBG0401P004 | | | |

| PIECE | ETAGE | ELEMENTS | DESCRIPTIF LABORATOIRE | Echantillon | REPERAGE | ETAT | RESULTAT | METHODE |
|---|---|---|--|---|---|---|---|---|
| Chambre 1 | | Enduit / Peinture béton | Enduit plâtreux blanc en vrac + peinture non séparable | 3LBG0401P004 | Mur A | BON ETAT | Amiante non détecté | RESULTAT ANALYSE |

| PRELEVEMENT : 3LBG0401P004 | | | |
|---|--|---|---|
| Mur A | | Amiante non détecté | |

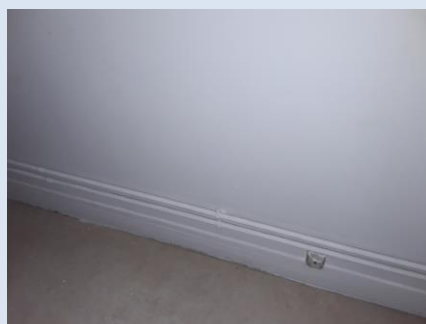
| PRELEVEMENT : 3LBG0401P005 | | | |

| PIECE | ETAGE | ELEMENTS | DESCRIPTIF LABORATOIRE | Echantillon | REPERAGE | ETAT | RESULTAT | METHODE |
|---|---|---|--|---|---|---|---|---|
| Chambre 2 | | Enduit / Peinture | Enduit plâtreux blanc en vrac + peintures multiples non séparable | 3LBG0401P005 | Mur C | BON ETAT | Amiante non détecté | RESULTAT ANALYSE |

| PRELEVEMENT : 3LBG0401P005 | | | |
|---|---|---|---|
| Mur C | | Amiante non détecté | |

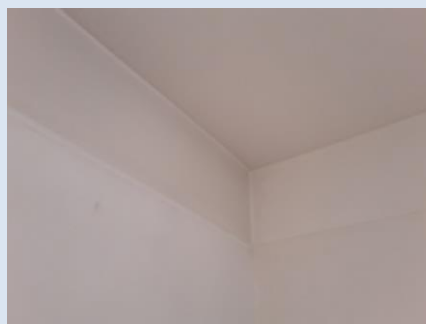
| PRELEVEMENT : 3LBG0401P006 | | | |

| PIECE | ETAGE | ELEMENTS | DESCRIPTIF LABORATOIRE | Echantillon | REPERAGE | ETAT | RESULTAT | METHODE |
|---|---|---|--|---|---|---|---|---|
| Séjour | | Enduit / Peinture béton | Enduit plâtreux blanc en vrac + peinture en faible quantité non séparable | 3LBG0401P006 | Plafond | BON ETAT | Amiante non détecté | RESULTAT ANALYSE |

| PRELEVEMENT : 3LBG0401P006 | | | |
|---|---|---|---|
| Plafond | | Amiante non détecté | |

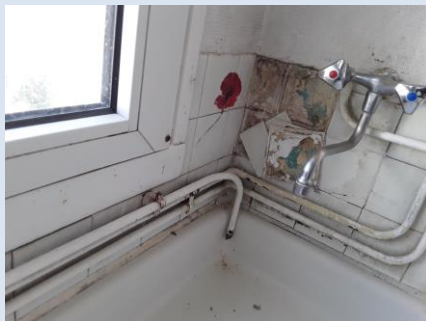
| PRELEVEMENT : 3LBG0401P007 | | | |

| PIECE | ETAGE | ELEMENTS | DESCRIPTIF LABORATOIRE | Echantillon | REPERAGE | ETAT | RESULTAT | METHODE |
|---|---|---|--|---|---|---|---|---|
| Cuisine | | Faïence 1 | Matériau beige en vrac + peinture non séparable | 3LBG0401P007 | Mur C | DEGRADATION PARTIELLE | Amiante non détecté | RESULTAT ANALYSE |

| PRELEVEMENT : 3LBG0401P007 | | | |
|---|---|---|---|
| Mur C | | Amiante non détecté | |

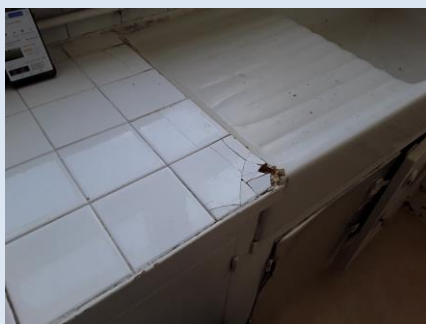
| PRELEVEMENT : 3LBG0401P008 | | | |

| PIECE | ETAGE | ELEMENTS | DESCRIPTIF LABORATOIRE | Echantillon | REPERAGE | ETAT | RESULTAT | METHODE |
|---|---|---|--|---|---|---|---|---|
| Cuisine | | Faïence 2 | Colle beige + peinture en faible quantité non séparable + carrelage | 3LBG0401P008 | Paillasse | DEGRADATION PARTIELLE | Amiante non détecté | RESULTAT ANALYSE |

| PRELEVEMENT : 3LBG0401P008 | | | |
|---|---|---|---|
| Paillasse | | Amiante non détecté | |

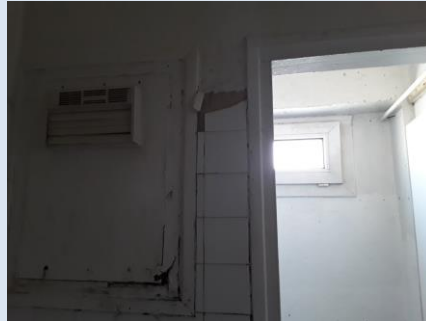
| PRELEVEMENT : 3LBG0401P009 | | | |

| PIECE | ETAGE | ELEMENTS | DESCRIPTIF LABORATOIRE | Echantillon | REPERAGE | ETAT | RESULTAT | METHODE |
|---|---|---|--|---|---|---|---|---|
| Salle de bains | | faïence 3 | Colle beige + carrelage | 3LBG0401P009 | Mur B | DEGRADATION PARTIELLE | Amiante non détecté | RESULTAT ANALYSE |

| PRELEVEMENT : 3LBG0401P009 | | | |
|---|---|---|---|
| Mur B | | Amiante non détecté | |
