Rapport de mission de repérage des matériaux et produits contenant de l'amiante avant réalisation de travaux

8 SQUARE J. SIEGFRIED

77000 MELUN

RAPPORT N° :	3LBH0402	Laboratoire d'Analyses :	ITGA
Repérage réalisé le :	17/04/2018	Adresse laboratoire :	3 RUE ARMAND HERPIN LACROIX - CS 46537 35065 RENNES CEDEX
Accompagnateur :		Numéro d'accréditation :	1-5967
Par :	Gaetan BEDEL	Organisme d'assurance professionnelle :	AXA France
N° certificat :	CPDI3869	Adresse assurance :	313 Terrasses de l'Arche 92727 NANTERRE CEDEX
Date d'obtention :	22/04/2016	N° de contrat d'assurance :	10063271004
Organisme certificateur	I.CERT PARC EDONIA - BAT G - RUE DE LA TERRE VICTORIA - 35760 SAINT GREGOIRE	Date de validité :	31/12/2018

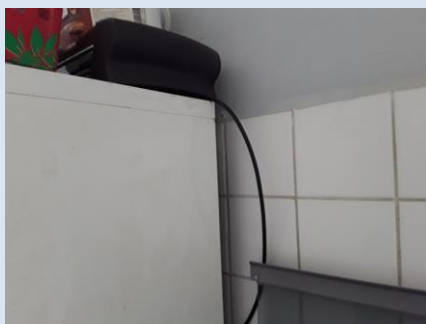
PRELEVEMENT : 3LBH0402P001			
NOM DU CLIENT	NUMERO DU DOSSIER	PIECE OU LOCAL	
OPH77	3LBH0402 17/04/2018	Cuisine	
ELEMENT	DESCRIPTIF DU LABORATOIRE	DATE DE PRELEVEMENT	NOM DE L'OPERATEUR
Enduit / Peinture béton	Enduit plâtreux blanc en faible quantité en vrac + peinture en faible quantité non séparable	17/04/2018	BEDEL Gaetan
LOCALISATION		RESULTAT	
Mur C		Amiante non détecté

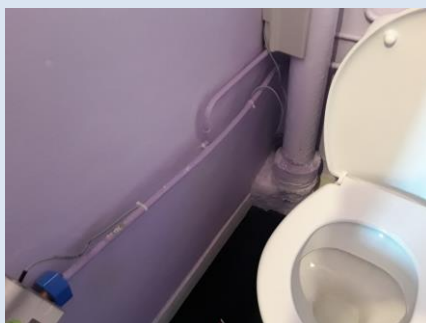
PRELEVEMENT : 3LBH0402P002			
NOM DU CLIENT	NUMERO DU DOSSIER	PIECE OU LOCAL	
OPH77	3LBH0402 17/04/2018	WC	
ELEMENT	DESCRIPTIF DU LABORATOIRE	DATE DE PRELEVEMENT	NOM DE L'OPERATEUR
Enduit / Peinture	Enduit plâtreux blanc en vrac + peinture non séparable	17/04/2018	BEDEL Gaetan
LOCALISATION		RESULTAT	
Mur A		Amiante non détecté

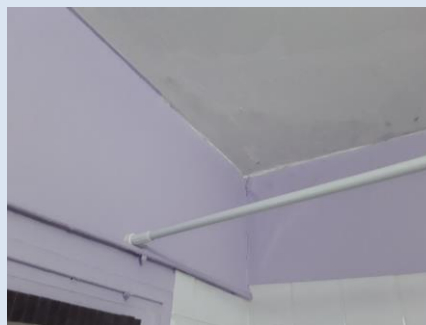
PRELEVEMENT : 3LBH0402P003			
NOM DU CLIENT	NUMERO DU DOSSIER		PIECE OU LOCAL
OPH77	3LBH0402 17/04/2018		Salle de bains
ELEMENT	DESCRIPTIF DU LABORATOIRE	DATE DE PRELEVEMENT	NOM DE L'OPERATEUR
Enduit / Peinture béton	Enduit plâtreux blanc en vrac + peinture non séparable	17/04/2018	BEDEL Gaetan
LOCALISATION		RESULTAT	
Plafond		Amiante non détecté

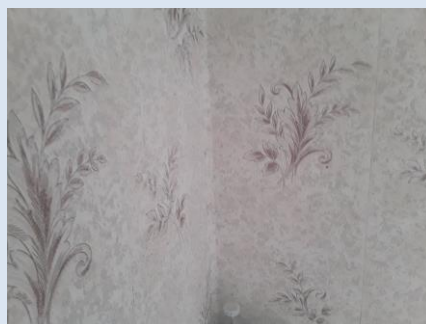
PRELEVEMENT : 3LBH0402P004			
NOM DU CLIENT	NUMERO DU DOSSIER		PIECE OU LOCAL
OPH77	3LBH0402 17/04/2018		Chambre 2
ELEMENT	DESCRIPTIF DU LABORATOIRE	DATE DE PRELEVEMENT	NOM DE L'OPERATEUR
Enduit / Peinture béton	Enduit plâtreux blanc en vrac + peinture non séparable + carton non séparable	17/04/2018	BEDEL Gaetan
LOCALISATION		RESULTAT	
Mur C		Amiante détecté (Chrysotile)

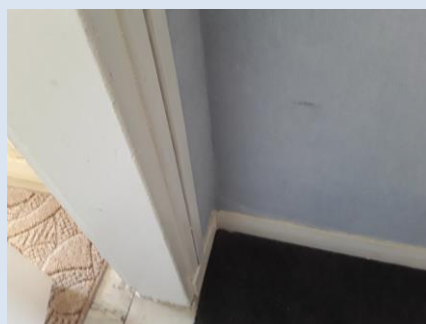
PRELEVEMENT : 3LBH0402P005			
NOM DU CLIENT	NUMERO DU DOSSIER		PIECE OU LOCAL
OPH77	3LBH0402 17/04/2018		Couloir
ELEMENT	DESCRIPTIF DU LABORATOIRE	DATE DE PRELEVEMENT	NOM DE L'OPERATEUR
Enduit / Peinture	Enduit plâtreux blanc en vrac + peintures multiples en faible quantité non séparable	17/04/2018	BEDEL Gaetan
LOCALISATION		RESULTAT	
Mur B		Amiante non détecté

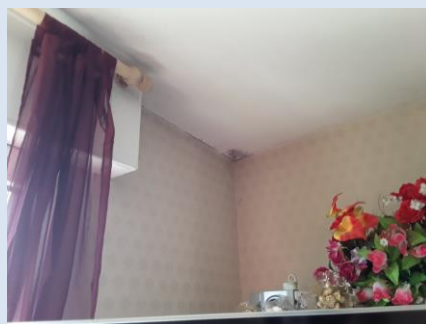
PRELEVEMENT : 3LBH0402P006			
NOM DU CLIENT	NUMERO DU DOSSIER		PIECE OU LOCAL
OPH77	3LBH0402 17/04/2018		Séjour
ELEMENT	DESCRIPTIF DU LABORATOIRE	DATE DE PRELEVEMENT	NOM DE L'OPERATEUR
Enduit / Peinture béton	Enduit plâtreux blanc en vrac + peinture non séparable	17/04/2018	BEDEL Gaetan
LOCALISATION		RESULTAT	
Plafond		Amiante non détecté

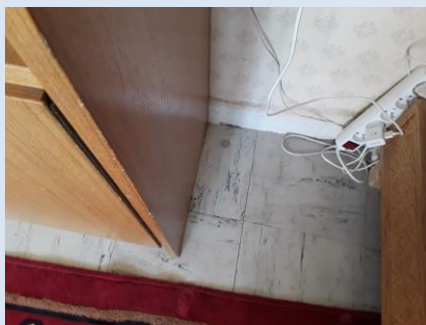
PRELEVEMENT : 3LBH0402P007			
NOM DU CLIENT	NUMERO DU DOSSIER	PIECE OU LOCAL	
OPH77	3LBH0402 17/04/2018	Séjour	
ELEMENT	DESCRIPTIF DU LABORATOIRE	DATE DE PRELEVEMENT	NOM DE L'OPERATEUR
Dalle de sol	Colle bitumineuse noire + ragréage gris en faible quantité en vrac non séparable	17/04/2018	BEDEL Gaetan
LOCALISATION		RESULTAT	
Sol		Fr1:Amiante détecté (Chrysotile)

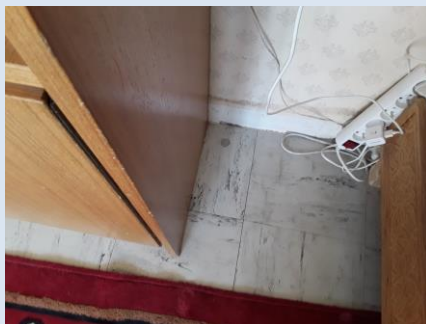
PRELEVEMENT : 3LBH0402P007			
NOM DU CLIENT	NUMERO DU DOSSIER	PIECE OU LOCAL	
OPH77	3LBH0402 17/04/2018	Séjour	
ELEMENT	DESCRIPTIF DU LABORATOIRE	DATE DE PRELEVEMENT	NOM DE L'OPERATEUR
Dalle de sol	Dalle dure cassante grise	17/04/2018	BEDEL Gaetan
LOCALISATION		RESULTAT	
Sol		Fr2:Amiante détecté (Chrysotile)

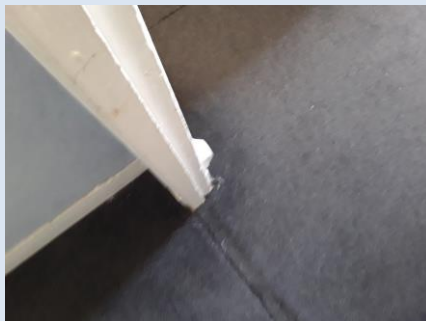
PRELEVEMENT : 3LBH0402P008			
NOM DU CLIENT	NUMERO DU DOSSIER		PIECE OU LOCAL
OPH77	3LBH0402 17/04/2018		Chambre 3
ELEMENT	DESCRIPTIF DU LABORATOIRE	DATE DE PRELEVEMENT	NOM DE L'OPERATEUR
Moquette	Moquette noire + ragréage blanc en vrac	17/04/2018	BEDEL Gaetan
LOCALISATION		RESULTAT	
Sol		Amiante non détecté

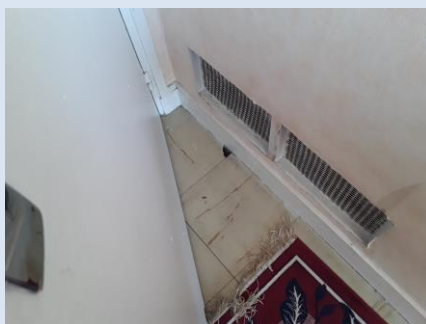
PRELEVEMENT : 3LBH0402P009			
NOM DU CLIENT	NUMERO DU DOSSIER		PIECE OU LOCAL
OPH77	3LBH0402 17/04/2018		Chambre 1
ELEMENT	DESCRIPTIF DU LABORATOIRE	DATE DE PRELEVEMENT	NOM DE L'OPERATEUR
Dalle de sol	Dalle dure cassante beige	17/04/2018	BEDEL Gaetan
LOCALISATION		RESULTAT	
Sol		Fr1:Amiante détecté (Chrysotile)

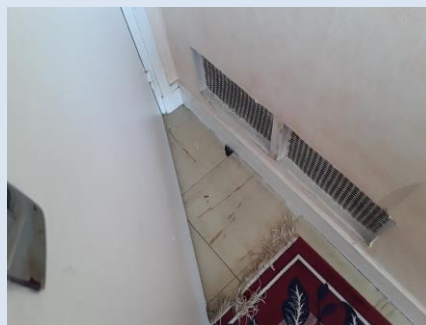
PRELEVEMENT : 3LBH0402P009			
NOM DU CLIENT	NUMERO DU DOSSIER	PIECE OU LOCAL	
OPH77	3LBH0402 17/04/2018	Chambre 1	
ELEMENT	DESCRIPTIF DU LABORATOIRE	DATE DE PRELEVEMENT	NOM DE L'OPERATEUR
Dalle de sol	Colle bitumineuse noire non séparable + ragréage gris en vrac non séparable	17/04/2018	BEDEL Gaetan
LOCALISATION		RESULTAT	
Sol		Fr2:Amiante détecté (Chrysotile)

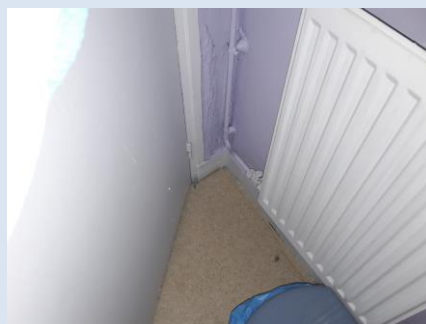
PRELEVEMENT : 3LBH0402P010			
NOM DU CLIENT	NUMERO DU DOSSIER	PIECE OU LOCAL	
OPH77	3LBH0402 17/04/2018	Salle de bains	
ELEMENT	DESCRIPTIF DU LABORATOIRE	DATE DE PRELEVEMENT	NOM DE L'OPERATEUR
Revêtement souple	Revêtement souple beige + peintures multiples en faible quantité avec poussières non séparable	17/04/2018	BEDEL Gaetan
LOCALISATION		RESULTAT	
Sol		Amiante non détecté

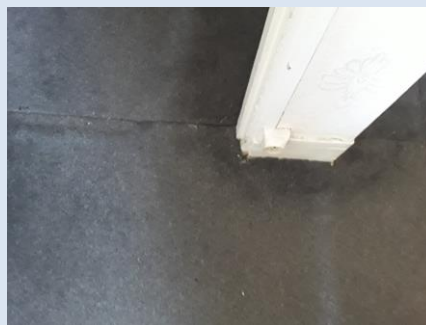
PRELEVEMENT : 3LBH0402P011			
NOM DU CLIENT	NUMERO DU DOSSIER		PIECE OU LOCAL
OPH77	3LBH0402 17/04/2018		Chambre 2
ELEMENT	DESCRIPTIF DU LABORATOIRE	DATE DE PRELEVEMENT	NOM DE L'OPERATEUR
Moquette	Moquette bleue avec couche bitumineuse et poussières	17/04/2018	BEDEL Gaetan
LOCALISATION		RESULTAT	
Sol		Amiante non détecté

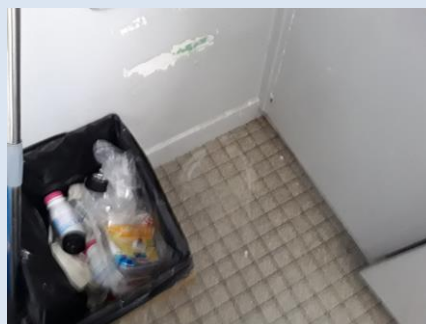
PRELEVEMENT : 3LBH0402P012			
NOM DU CLIENT	NUMERO DU DOSSIER		PIECE OU LOCAL
OPH77	3LBH0402 17/04/2018		Cuisine
ELEMENT	DESCRIPTIF DU LABORATOIRE	DATE DE PRELEVEMENT	NOM DE L'OPERATEUR
Carrelage	Colle grise en vrac hétérogène avec poussières + carrelage	17/04/2018	BEDEL Gaetan
LOCALISATION		RESULTAT	
Sol		Amiante non détecté

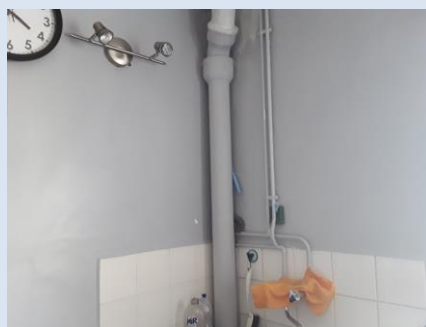
PRELEVEMENT : 3LBH0402P013			
NOM DU CLIENT	NUMERO DU DOSSIER		PIECE OU LOCAL
OPH77	3LBH0402 17/04/2018		Cuisine
ELEMENT	DESCRIPTIF DU LABORATOIRE	DATE DE PRELEVEMENT	NOM DE L'OPERATEUR
Conduit Amiante ciment		17/04/2018	BEDEL Gaetan
LOCALISATION		RESULTAT	
Du sol au plafond		Amiante détectée

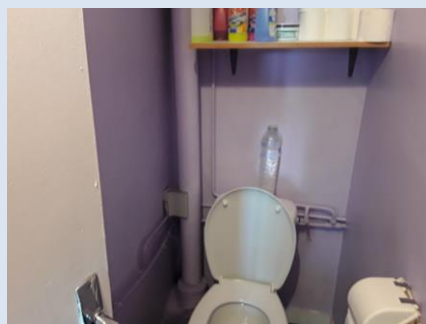
PRELEVEMENT : 3LBH0402P014			
NOM DU CLIENT	NUMERO DU DOSSIER		PIECE OU LOCAL
OPH77	3LBH0402 17/04/2018		WC
ELEMENT	DESCRIPTIF DU LABORATOIRE	DATE DE PRELEVEMENT	NOM DE L'OPERATEUR
Conduit Amiante ciment		17/04/2018	BEDEL Gaetan
LOCALISATION		RESULTAT	
Du sol au plafond		Amiante détectée
