Rapport de mission de repérage des matériaux et produits contenant de l'amiante avant réalisation de travaux

Norme NF X 46-020 V .2017

10 SQUARE J.SIEGFRIED

LOGEMENT 2
77000 MELUN

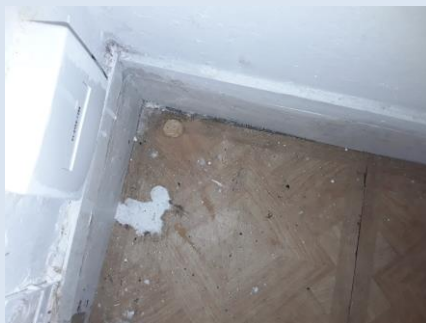
PRELEVEMENT : 3LBJ0202P001			
NOM DU CLIENT	NUMERO DU DOSSIER		PIECE OU LOCAL
OPH77	3LBJ0202 04/07/2019		Séjour (R+2)
ELEMENT	DESCRIPTIF DU LABORATOIRE	DATE DE PRELEVEMENT	NOM DE L'OPERATEUR
Dalle de sol	Revêtement souple vert	04/07/2019	FRANCHINARD Ronald
LOCALISATION		RESULTAT	
Sol		AmianteNonDetecte

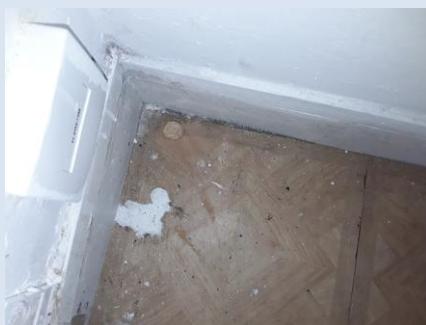
PRELEVEMENT : 3LBJ0202P001			
NOM DU CLIENT	NUMERO DU DOSSIER		PIECE OU LOCAL
OPH77	3LBJ0202 04/07/2019		Séjour (R+2)
ELEMENT	DESCRIPTIF DU LABORATOIRE	DATE DE PRELEVEMENT	NOM DE L'OPERATEUR
Dalle de sol	Colle polymère jaune non séparable + dalle dure cassante marron	04/07/2019	FRANCHINARD Ronald
LOCALISATION		RESULTAT	
Sol		AmianteDetecte

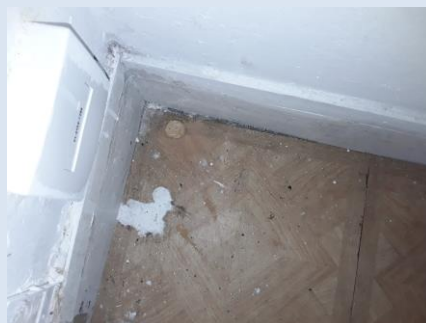
PRELEVEMENT : 3LBJ0202P001			
NOM DU CLIENT	NUMERO DU DOSSIER		PIECE OU LOCAL
OPH77	3LBJ0202 04/07/2019		Séjour (R+2)
ELEMENT	DESCRIPTIF DU LABORATOIRE	DATE DE PRELEVEMENT	NOM DE L'OPERATEUR
Dalle de sol	Peinture en faible quantité non séparable + revêtement cassant marron avec poussières + colle polymère incolore en faible quantité non séparable	04/07/2019	FRANCHINARD Ronald
LOCALISATION		RESULTAT	
Sol		AmianteNonDetecte

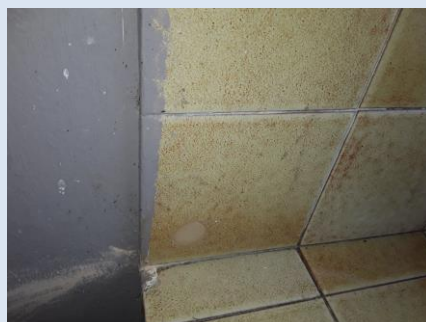
PRELEVEMENT : 3LBJ0202P002			
NOM DU CLIENT	NUMERO DU DOSSIER		PIECE OU LOCAL
OPH77	3LBJ0202 04/07/2019		Cuisine (R+2)
ELEMENT	DESCRIPTIF DU LABORATOIRE	DATE DE PRELEVEMENT	NOM DE L'OPERATEUR
Colle faïence	Carrelage	04/07/2019	FRANCHINARD Ronald
LOCALISATION		RESULTAT	
Mur B		AmianteNonDetecte

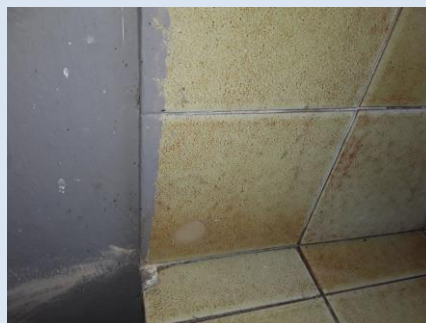
PRELEVEMENT : 3LBJ0202P002			
NOM DU CLIENT	NUMERO DU DOSSIER		PIECE OU LOCAL
OPH77	3LBJ0202 04/07/2019		Cuisine (R+2)
ELEMENT	DESCRIPTIF DU LABORATOIRE	DATE DE PRELEVEMENT	NOM DE L'OPERATEUR
Colle faïence	Colle beige	04/07/2019	FRANCHINARD Ronald
LOCALISATION		RESULTAT	
Mur B		AmianteNonDetecte

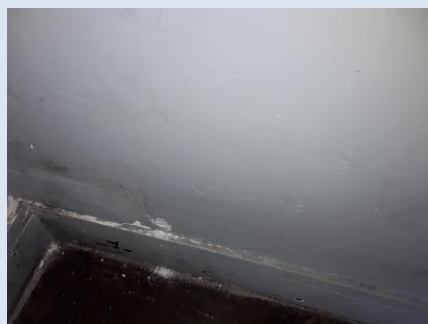
PRELEVEMENT : 3LBJ0202P006			
NOM DU CLIENT	NUMERO DU DOSSIER		PIECE OU LOCAL
OPH77	3LBJ0202 04/07/2019		Chambre 1 (R+2)
ELEMENT	DESCRIPTIF DU LABORATOIRE	DATE DE PRELEVEMENT	NOM DE L'OPERATEUR
Enduit béton	Peintures multiples non séparable + enduit plâtreux blanc en vrac	04/07/2019	FRANCHINARD Ronald
LOCALISATION		RESULTAT	
Mur C		AmianteNonDetecte

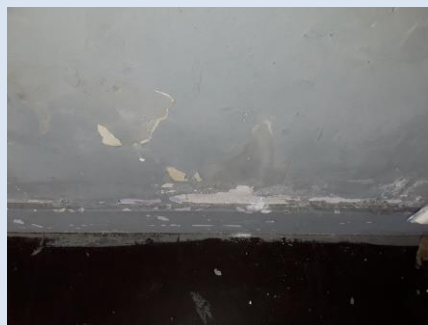
PRELEVEMENT : 3LBJ0202P007			
NOM DU CLIENT	NUMERO DU DOSSIER	PIECE OU LOCAL	
OPH77	3LBJ0202 04/07/2019	Chambre 2 (R+2)	
ELEMENT	DESCRIPTIF DU LABORATOIRE	DATE DE PRELEVEMENT	NOM DE L'OPERATEUR
Enduit	Peinture en faible quantité non séparable + enduit plâtreux blanc en vrac	04/07/2019	FRANCHINARD Ronald
LOCALISATION		RESULTAT	
Mur D		AmianteNonDetecte

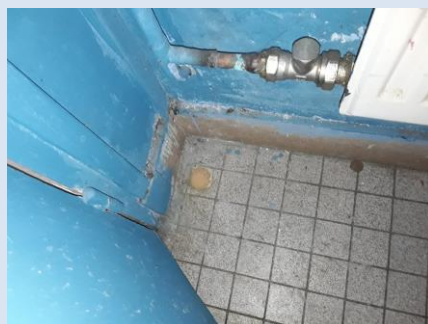
PRELEVEMENT : 3LBJ0202P008			
NOM DU CLIENT	NUMERO DU DOSSIER	PIECE OU LOCAL	
OPH77	3LBJ0202 04/07/2019	Salle de bains (R+2)	
ELEMENT	DESCRIPTIF DU LABORATOIRE	DATE DE PRELEVEMENT	NOM DE L'OPERATEUR
Colle carrelage	Carrelage + colle beige en faible quantité non séparable	04/07/2019	FRANCHINARD Ronald
LOCALISATION		RESULTAT	
Sol		AmianteNonDetecte

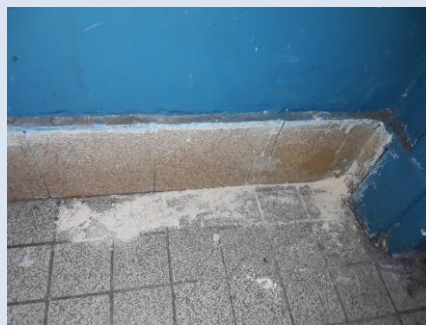
PRELEVEMENT : 3LBJ0202P009			
NOM DU CLIENT	NUMERO DU DOSSIER	PIECE OU LOCAL	
OPH77	3LBJ0202 04/07/2019	Salle de bains (R+2)	
ELEMENT	DESCRIPTIF DU LABORATOIRE	DATE DE PRELEVEMENT	NOM DE L'OPERATEUR
Colle plinthe	Carrelage + colle beige en faible quantité non séparable	04/07/2019	FRANCHINARD Ronald
LOCALISATION		RESULTAT	
Mur A		AmianteNonDetecte

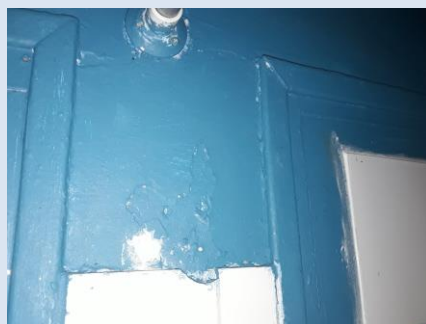
PRELEVEMENT : 3LBJ0202P010			
NOM DU CLIENT	NUMERO DU DOSSIER	PIECE OU LOCAL	
OPH77	3LBJ0202 04/07/2019	Salle de bains (R+2)	
ELEMENT	DESCRIPTIF DU LABORATOIRE	DATE DE PRELEVEMENT	NOM DE L'OPERATEUR
Enduit béton	Peintures multiples non séparable + enduit plâtreux beige en vrac	04/07/2019	FRANCHINARD Ronald
LOCALISATION		RESULTAT	
Mur B		AmianteNonDetecte

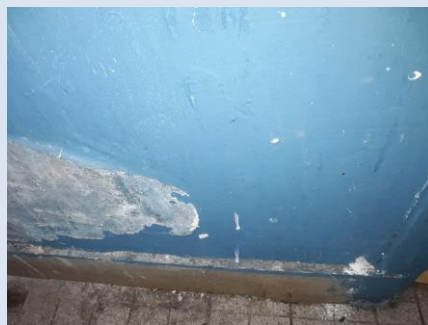
PRELEVEMENT : 3LBJ0202P011			
NOM DU CLIENT	NUMERO DU DOSSIER		PIECE OU LOCAL
OPH77	3LBJ0202 04/07/2019		Salle de bains (R+2)
ELEMENT	DESCRIPTIF DU LABORATOIRE	DATE DE PRELEVEMENT	NOM DE L'OPERATEUR
Enduit	Peintures multiples non séparable + enduit plâtreux blanc en vrac	04/07/2019	FRANCHINARD Ronald
LOCALISATION		RESULTAT	
Mur D		AmianteNonDetecte

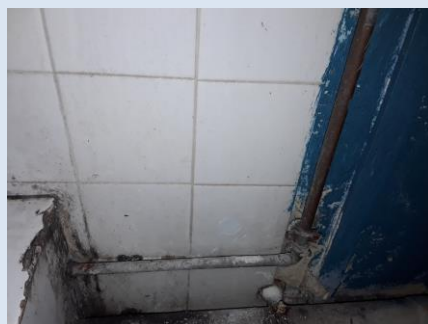
PRELEVEMENT : 3LBJ0202P012			
NOM DU CLIENT	NUMERO DU DOSSIER		PIECE OU LOCAL
OPH77	3LBJ0202 04/07/2019		Salle de bains (R+2)
ELEMENT	DESCRIPTIF DU LABORATOIRE	DATE DE PRELEVEMENT	NOM DE L'OPERATEUR
Colle faïence	Carrelage	04/07/2019	FRANCHINARD Ronald
LOCALISATION		RESULTAT	
Mur C		AmianteNonDetecte

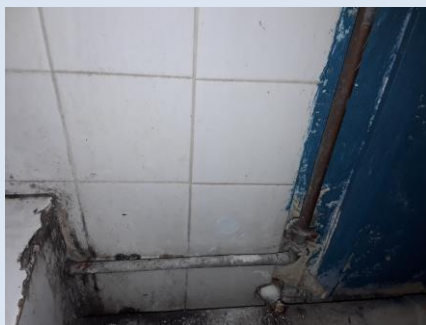
PRELEVEMENT : 3LBJ0202P012			
NOM DU CLIENT	NUMERO DU DOSSIER		PIECE OU LOCAL
OPH77	3LBJ0202 04/07/2019		Salle de bains (R+2)
ELEMENT	DESCRIPTIF DU LABORATOIRE	DATE DE PRELEVEMENT	NOM DE L'OPERATEUR
Colle faïence	Colle blanche + peintures multiples non séparable	04/07/2019	FRANCHINARD Ronald
LOCALISATION		RESULTAT	
Mur C		AmianteNonDetecte	
EMPLACEMENT
