Rapport de mission de repérage des matériaux et produits contenant de l'amiante avant réalisation de travaux

13 SQUARE A. RIBOT

LOGEMENT 3
77000 MELUN

RAPPORT N° :	3LBK0703	Laboratoire d'Analyses :	ITGA
Repérage réalisé le :	06/02/2019	Adresse laboratoire :	3 RUE ARMAND HERPIN LACROIX - CS 46537 35065 RENNES CEDEX
Accompagnateur :		Numéro d'accréditation :	1-5967
Par :	Alain LEITE LOPES	Organisme d'assurance professionnelle :	AXA France
N° certificat :	CPDI4715	Adresse assurance :	313 Terrasses de l'Arche 92727 NANTERRE CEDEX
Date d'obtention :	17/01/2018	N° de contrat d'assurance :	10158549604
Organisme certificateur	I.Cert Parc EDONIA - Bâtiment G - Rue de la Terre Victoria - 35760 Saint-Grégoire	Date de validité :	31/12/2019

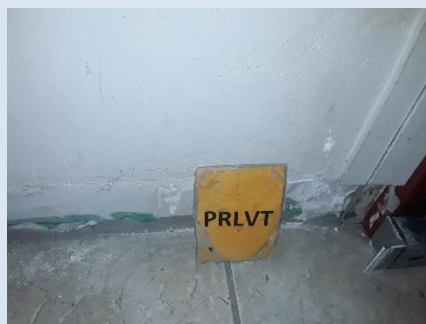
PRELEVEMENT : 3LBK0703P001			
NOM DU CLIENT	NUMERO DU DOSSIER		PIECE OU LOCAL
OPH77	3LBK0703 06/02/2019		Entrée (R+7)
ELEMENT	DESCRIPTIF DU LABORATOIRE	DATE DE PRELEVEMENT	NOM DE L'OPERATEUR
Béton	Peinture en vrac non séparable + matériau plâtreux blanc en vrac	06/02/2019	LEITE LOPES Alain
LOCALISATION		RESULTAT	
Mur G		Amiante non détecté

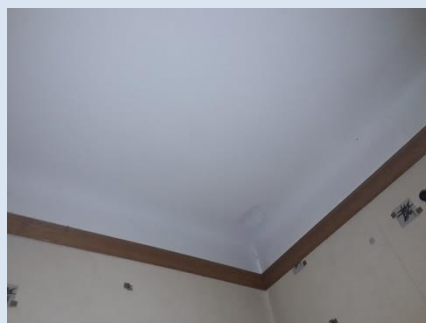
PRELEVEMENT : 3LBK0703P002			
NOM DU CLIENT	NUMERO DU DOSSIER		PIECE OU LOCAL
OPH77	3LBK0703 06/02/2019		Chambre 2 (R+7)
ELEMENT	DESCRIPTIF DU LABORATOIRE	DATE DE PRELEVEMENT	NOM DE L'OPERATEUR
Enduit / Peinture béton	Peinture en vrac non séparable + enduit plâtreux blanc en vrac	06/02/2019	LEITE LOPES Alain
LOCALISATION		RESULTAT	
Plafond		Amiante non détecté

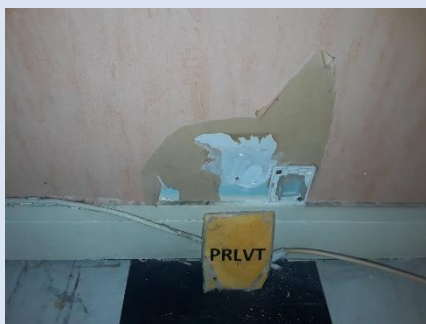
PRELEVEMENT : 3LBK0703P003			
NOM DU CLIENT	NUMERO DU DOSSIER		PIECE OU LOCAL
OPH77	3LBK0703 06/02/2019		Séjour (R+7)
ELEMENT	DESCRIPTIF DU LABORATOIRE	DATE DE PRELEVEMENT	NOM DE L'OPERATEUR
Enduit	Peinture en vrac non séparable + enduit plâtreux blanc en vrac + matériau gris en vrac non séparable	06/02/2019	LEITE LOPES Alain
LOCALISATION		RESULTAT	
Mur D		Amiante non détecté

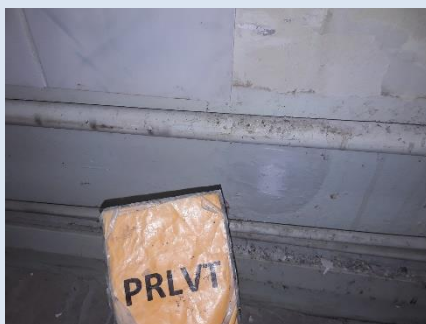
PRELEVEMENT : 3LBK0703P004			
NOM DU CLIENT	NUMERO DU DOSSIER		PIECE OU LOCAL
OPH77	3LBK0703 06/02/2019		Cuisine (R+7)
ELEMENT	DESCRIPTIF DU LABORATOIRE	DATE DE PRELEVEMENT	NOM DE L'OPERATEUR
Béton	Peintures multiples en vrac non séparable + matériau plâtreux blanc en vrac	06/02/2019	LEITE LOPES Alain
LOCALISATION		RESULTAT	
Mur C		Amiante non détecté

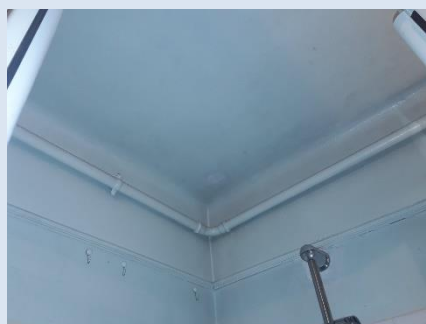
PRELEVEMENT : 3LBK0703P005

NOM DU CLIENT	NUMERO DU DOSSIER	PIECE OU LOCAL	
OPH77	3LBK0703 06/02/2019	Salle d'eau (R+7)	
ELEMENT	DESCRIPTIF DU LABORATOIRE	DATE DE PRELEVEMENT	NOM DE L'OPERATEUR
Enduit / Peinture béton	Peinture en vrac non séparable + enduit plâtreux blanc en vrac	06/02/2019	LEITE LOPES Alain
LOCALISATION		RESULTAT	
Plafond		Amiante non détecté

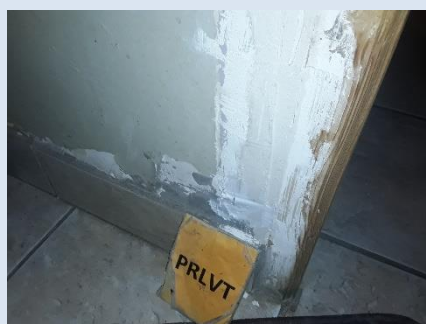
PRELEVEMENT : 3LBK0703P006

NOM DU CLIENT	NUMERO DU DOSSIER	PIECE OU LOCAL	
OPH77	3LBK0703 06/02/2019	WC (R+7)	
ELEMENT	DESCRIPTIF DU LABORATOIRE	DATE DE PRELEVEMENT	NOM DE L'OPERATEUR
Enduit	Peinture en vrac non séparable + enduit plâtreux blanc en vrac	06/02/2019	LEITE LOPES Alain
LOCALISATION		RESULTAT	
Mur D		Fr1:Amiante non détecté

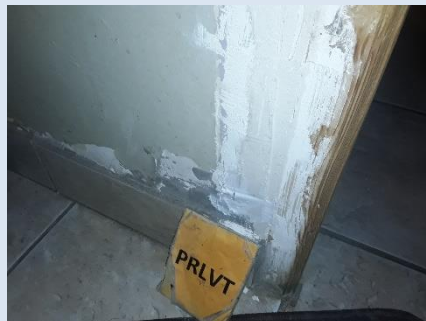
PRELEVEMENT : 3LBK0703P006			
NOM DU CLIENT	NUMERO DU DOSSIER	PIECE OU LOCAL	
OPH77	3LBK0703 06/02/2019	WC (R+7)	
ELEMENT	DESCRIPTIF DU LABORATOIRE	DATE DE PRELEVEMENT	NOM DE L'OPERATEUR
Enduit	Matériau gris en vrac	06/02/2019	LEITE LOPES Alain
LOCALISATION		RESULTAT	
Mur D		Fr2:Amiante non détecté

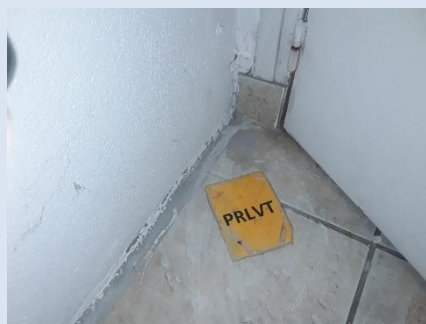
PRELEVEMENT : 3LBK0703P007			
NOM DU CLIENT	NUMERO DU DOSSIER	PIECE OU LOCAL	
OPH77	3LBK0703 06/02/2019	Cellier (R+7)	
ELEMENT	DESCRIPTIF DU LABORATOIRE	DATE DE PRELEVEMENT	NOM DE L'OPERATEUR
Carrelage	Carrelage	06/02/2019	LEITE LOPES Alain
LOCALISATION		RESULTAT	
Sol		Fr1:Amiante non détecté

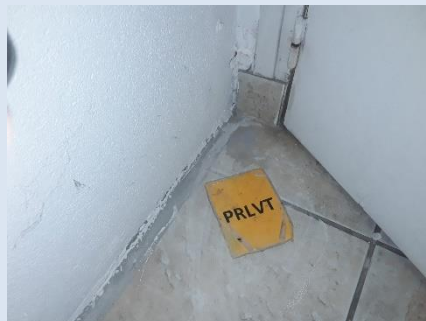
PRELEVEMENT : 3LBK0703P007			
NOM DU CLIENT	NUMERO DU DOSSIER	PIECE OU LOCAL	
OPH77	3LBK0703 06/02/2019	Cellier (R+7)	
ELEMENT	DESCRIPTIF DU LABORATOIRE	DATE DE PRELEVEMENT	NOM DE L'OPERATEUR
Carrelage	Colle grise	06/02/2019	LEITE LOPES Alain
LOCALISATION		RESULTAT	
Sol		Fr2:Amiante non détecté

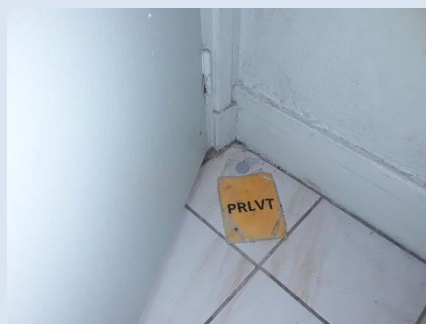
PRELEVEMENT : 3LBK0703P008			
NOM DU CLIENT	NUMERO DU DOSSIER	PIECE OU LOCAL	
OPH77	3LBK0703 06/02/2019	Salle d'eau (R+7)	
ELEMENT	DESCRIPTIF DU LABORATOIRE	DATE DE PRELEVEMENT	NOM DE L'OPERATEUR
Carrelage	Carrelage	06/02/2019	LEITE LOPES Alain
LOCALISATION		RESULTAT	
Sol		Amiante non détecté

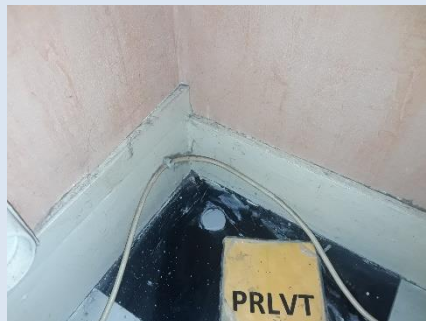
Séjour	R+7	Dalle de sol	Dalle dure cassante noire	Sol	3LBK0703P009	ZPSO	DEGRADATION PARTIELLE	Fr1:Amiante détecté (Chrysotile)
Séjour	R+7	Dalle de sol	Colle polymère jaune non séparable + colle bitumineuse noire + ragréage gris non séparable	Sol	3LBK0703P009	ZPSO	DEGRADATION PARTIELLE	Fr2:Amiante détecté (Chrysotile)

PRELEVEMENT : 3LBK0703P009			
NOM DU CLIENT	NUMERO DU DOSSIER	PIECE OU LOCAL	
OPH77	3LBK0703 06/02/2019	Séjour (R+7)	
ELEMENT	DESCRIPTIF DU LABORATOIRE	DATE DE PRELEVEMENT	NOM DE L'OPERATEUR
Dalle de sol	Dalle dure cassante noire	06/02/2019	LEITE LOPES Alain
LOCALISATION		RESULTAT	
Sol		Fr1:Amiante détecté (Chrysotile)

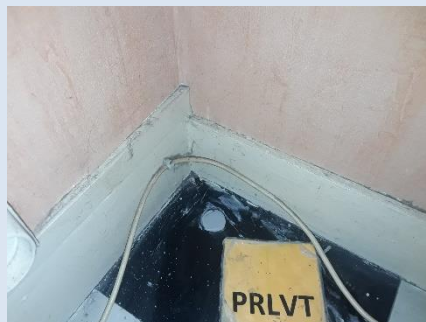
PRELEVEMENT : 3LBK0703P009			
NOM DU CLIENT	NUMERO DU DOSSIER	PIECE OU LOCAL	
OPH77	3LBK0703 06/02/2019	Séjour (R+7)	
ELEMENT	DESCRIPTIF DU LABORATOIRE	DATE DE PRELEVEMENT	NOM DE L'OPERATEUR
Dalle de sol	Colle polymère jaune non séparable + colle bitumineuse noire + ragréage gris non séparable	06/02/2019	LEITE LOPES Alain
LOCALISATION		RESULTAT	
Sol		Fr2:Amiante détecté (Chrysotile)

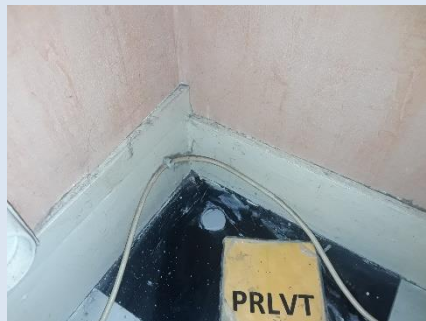
PRELEVEMENT : 3LBK0703P009			
NOM DU CLIENT	NUMERO DU DOSSIER	PIECE OU LOCAL	
OPH77	3LBK0703 06/02/2019	Séjour (R+7)	
ELEMENT	DESCRIPTIF DU LABORATOIRE	DATE DE PRELEVEMENT	NOM DE L'OPERATEUR
Dalle de sol	Matériau compact gris hétérogène	06/02/2019	LEITE LOPES Alain
LOCALISATION		RESULTAT	
Sol		Fr3:Amiante non détecté

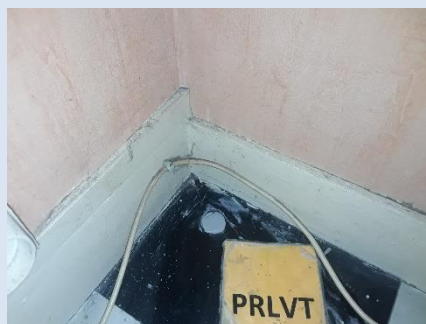
PRELEVEMENT : 3LBK0703P009			
NOM DU CLIENT	NUMERO DU DOSSIER	PIECE OU LOCAL	
OPH77	3LBK0703 06/02/2019	Séjour (R+7)	
ELEMENT	DESCRIPTIF DU LABORATOIRE	DATE DE PRELEVEMENT	NOM DE L'OPERATEUR
Dalle de sol	Colle polymère marron avec couche fibreuse	06/02/2019	LEITE LOPES Alain
LOCALISATION		RESULTAT	
Sol		Fr4:Amiante non détecté

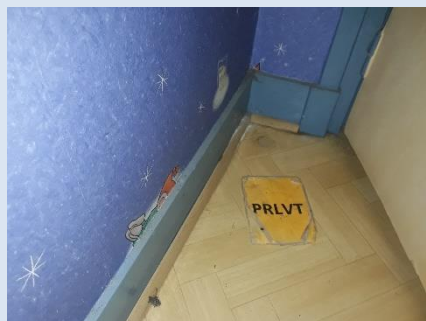
PRELEVEMENT : 3LBK0703P010			
NOM DU CLIENT	NUMERO DU DOSSIER	PIECE OU LOCAL	
OPH77	3LBK0703 06/02/2019	Chambre 3 (R+7)	
ELEMENT	DESCRIPTIF DU LABORATOIRE	DATE DE PRELEVEMENT	NOM DE L'OPERATEUR
Revêtement souple	Revêtement souple orange	06/02/2019	LEITE LOPES Alain
LOCALISATION		RESULTAT	
Sol		Fr1:Amiante non détecté

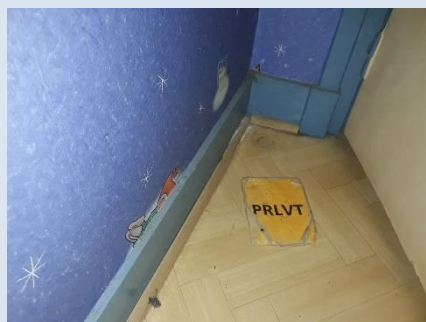
PRELEVEMENT : 3LBK0703P010			
NOM DU CLIENT	NUMERO DU DOSSIER	PIECE OU LOCAL	
OPH77	3LBK0703 06/02/2019	Chambre 3 (R+7)	
ELEMENT	DESCRIPTIF DU LABORATOIRE	DATE DE PRELEVEMENT	NOM DE L'OPERATEUR
Revêtement souple	Colle polymère jaune non séparable + dalle dure cassante beige	06/02/2019	LEITE LOPES Alain
LOCALISATION		RESULTAT	
Sol		Fr2:Amiante détecté (Chrysotile)

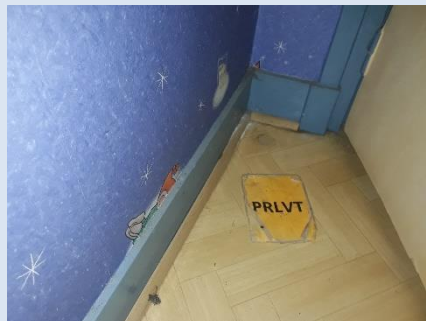
PRELEVEMENT : 3LBK0703P010			
NOM DU CLIENT	NUMERO DU DOSSIER	PIECE OU LOCAL	
OPH77	3LBK0703 06/02/2019	Chambre 3 (R+7)	
ELEMENT	DESCRIPTIF DU LABORATOIRE	DATE DE PRELEVEMENT	NOM DE L'OPERATEUR
Revêtement souple	Colle bitumineuse noire	06/02/2019	LEITE LOPES Alain
LOCALISATION		RESULTAT	
Sol		Fr3:Amiante détecté (Chrysotile)

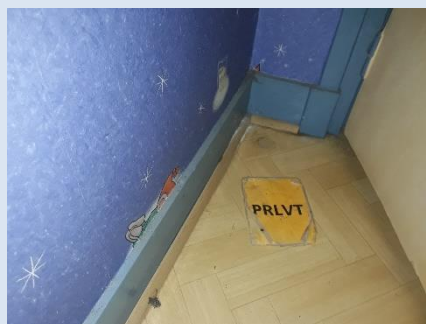
PRELEVEMENT : 3LBK0703P010			
NOM DU CLIENT	NUMERO DU DOSSIER	PIECE OU LOCAL	
OPH77	3LBK0703 06/02/2019	Chambre 3 (R+7)	
ELEMENT	DESCRIPTIF DU LABORATOIRE	DATE DE PRELEVEMENT	NOM DE L'OPERATEUR
Revêtement souple	Ragréage gris	06/02/2019	LEITE LOPES Alain
LOCALISATION		RESULTAT	
Sol		Fr4:Amiante non détecté

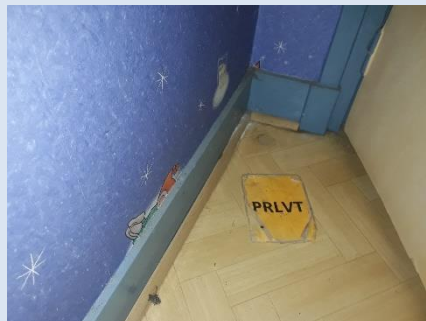
PRELEVEMENT : 3LBK0703P010			
NOM DU CLIENT	NUMERO DU DOSSIER	PIECE OU LOCAL	
OPH77	3LBK0703 06/02/2019	Chambre 3 (R+7)	
ELEMENT	DESCRIPTIF DU LABORATOIRE	DATE DE PRELEVEMENT	NOM DE L'OPERATEUR
Revêtement souple	Matériau compact gris hétérogène	06/02/2019	LEITE LOPES Alain
LOCALISATION		RESULTAT	
Sol		Fr5:Amiante non détecté

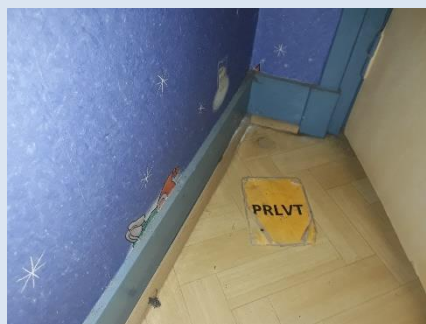
Chambre 3	R+7	Revêtement souple	Colle polymère marron avec couche fibreuse	3LBK0703P010	Sol	BON ETAT	Fr6:Amiante détecté (Chrysotile)	ZPSO
Séjour	R+7	Dalle de sol	Colle polymère jaune non séparable + colle bitumineuse noire	3LBK0703P012	Sol	DEGRADATION PARTIELLE	Fr2:Amiante détecté (Chrysotile)	ZPSO

PRELEVEMENT : 3LBK0703P010			
NOM DU CLIENT	NUMERO DU DOSSIER	PIECE OU LOCAL	
OPH77	3LBK0703 06/02/2019	Chambre 3 (R+7)	
ELEMENT	DESCRIPTIF DU LABORATOIRE	DATE DE PRELEVEMENT	NOM DE L'OPERATEUR
Revêtement souple	Colle polymère marron avec couche fibreuse	06/02/2019	LEITE LOPES Alain
LOCALISATION		RESULTAT	
Sol		Fr6:Amiante détecté (Chrysotile)

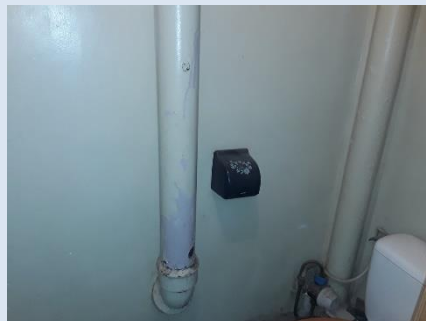
PRELEVEMENT : 3LBK0703P011			
NOM DU CLIENT	NUMERO DU DOSSIER	PIECE OU LOCAL	
OPH77	3LBK0703 06/02/2019	WC (R+7)	
ELEMENT	DESCRIPTIF DU LABORATOIRE	DATE DE PRELEVEMENT	NOM DE L'OPERATEUR
Conduit Metal		06/02/2019	LEITE LOPES Alain
LOCALISATION		RESULTAT	
Colonnes de chutes		Non Analysé

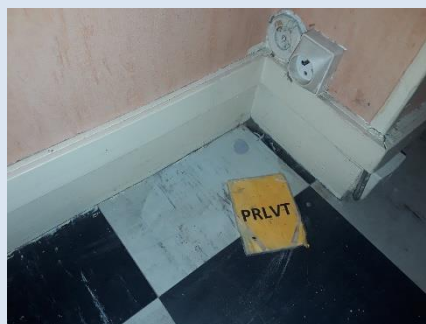
PRELEVEMENT : 3LBK0703P012			
NOM DU CLIENT	NUMERO DU DOSSIER	PIECE OU LOCAL	
OPH77	3LBK0703 06/02/2019	Séjour (R+7)	
ELEMENT	DESCRIPTIF DU LABORATOIRE	DATE DE PRELEVEMENT	NOM DE L'OPERATEUR
Dalle de sol	Dalle dure cassante beige	06/02/2019	LEITE LOPES Alain
LOCALISATION		RESULTAT	
Sol		Fr1:Amiante non détecté

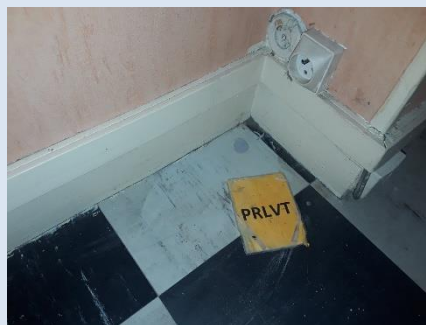
Séjour	R+7	Dalle de sol	Colle polymère jaune non séparable + colle bitumineuse noire	Sol	3LBK0703P012	ZPSO	DEGRADATION PARTIELLE	Fr2:Amiante détecté (Chrysotile)

PRELEVEMENT : 3LBK0703P012			
NOM DU CLIENT	NUMERO DU DOSSIER	PIECE OU LOCAL	
OPH77	3LBK0703 06/02/2019	Séjour (R+7)	
ELEMENT	DESCRIPTIF DU LABORATOIRE	DATE DE PRELEVEMENT	NOM DE L'OPERATEUR
Dalle de sol	Colle polymère jaune non séparable + colle bitumineuse noire	06/02/2019	LEITE LOPES Alain
LOCALISATION		RESULTAT	
Sol		Fr2:Amiante détecté (Chrysotile)

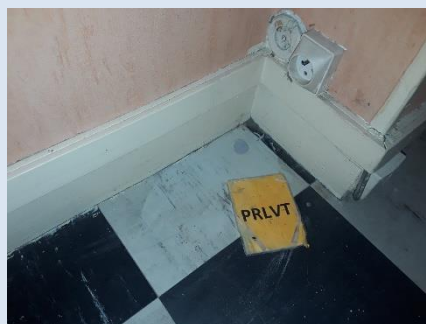
PRELEVEMENT : 3LBK0703P012			
NOM DU CLIENT	NUMERO DU DOSSIER	PIECE OU LOCAL	
OPH77	3LBK0703 06/02/2019	Séjour (R+7)	
ELEMENT	DESCRIPTIF DU LABORATOIRE	DATE DE PRELEVEMENT	NOM DE L'OPERATEUR
Dalle de sol	Ragréage gris	06/02/2019	LEITE LOPES Alain
LOCALISATION		RESULTAT	
Sol		Fr3:Amiante non détecté

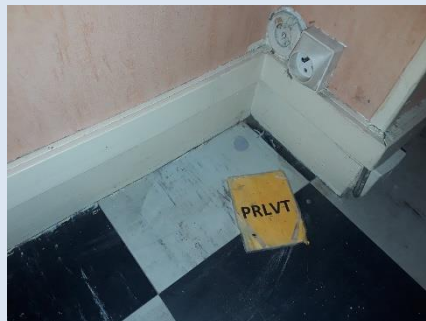
PRELEVEMENT : 3LBK0703P012			
NOM DU CLIENT	NUMERO DU DOSSIER	PIECE OU LOCAL	
OPH77	3LBK0703 06/02/2019	Séjour (R+7)	
ELEMENT	DESCRIPTIF DU LABORATOIRE	DATE DE PRELEVEMENT	NOM DE L'OPERATEUR
Dalle de sol	Matériau compact gris hétérogène	06/02/2019	LEITE LOPES Alain
LOCALISATION		RESULTAT	
Sol		Fr4:Amiante non détecté

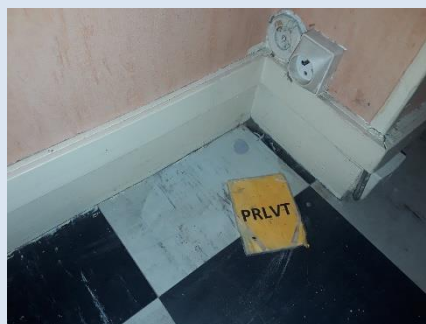
PRELEVEMENT : 3LBK0703P012			
NOM DU CLIENT	NUMERO DU DOSSIER	PIECE OU LOCAL	
OPH77	3LBK0703 06/02/2019	Séjour (R+7)	
ELEMENT	DESCRIPTIF DU LABORATOIRE	DATE DE PRELEVEMENT	NOM DE L'OPERATEUR
Dalle de sol	Colle polymère marron avec couche fibreuse	06/02/2019	LEITE LOPES Alain
LOCALISATION		RESULTAT	
Sol		Fr5:Amiante non détecté
