## Rapport de mission de repérage des matériaux et produits contenant de l'amiante avant réalisation de travaux

1 SQUARE J. SIEGFRIED

77000 MELUN

| RAPPORT N° : | 3LBA-PCI | Laboratoire d'Analyses : | ITGA |

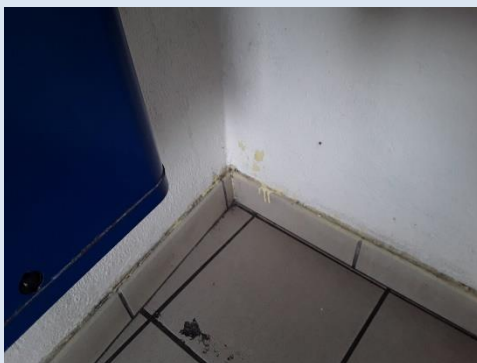
| PRELEVEMENT : 3LBA-PCIP001 | | | |
|---|---|---|---|
| Mur B | | Amiante non détecté | |

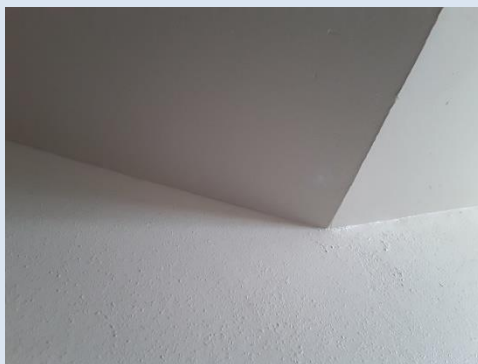
| PRELEVEMENT : 3LBA-PCIP002 | | | |

| PRELEVEMENT : 3LBA-PCIP002 | | | |
|---|--|---|---|
| Plafond | | Amiante non détecté | |
