Rapport de mission de repérage des matériaux et produits contenant de l'amiante avant réalisation de travaux

12 SQUARE A. RIBOT

77000 MELUN

RAPPORT N° :	3LAO-PCI	Laboratoire d'Analyses :	ITGA
Repérage réalisé le :	09/10/2017	Adresse laboratoire :	3 RUE ARMAND HERPIN LACROIX - CS 46537 35065 RENNES CEDEX
Accompagnateur :		Numéro d'accréditation :	1-5967
Par :		Organisme d'assurance professionnelle :	ALLIANZ
N° certificat :	CPDI 4129	Adresse assurance :	Direction Opérations Entreprises 5C Esplanade Charles de Gaulle 33081 BORDEAUX CEDEX
Date d'obtention :	01/01/2017	N° de contrat d'assurance :	55897385
Organisme certificateur	I.CERT Parc Edonia - Bâtiment G - Rue de la Terre Victoria - 35760 SAINT-GREGOIRE	Date de validité :	31/12/2017

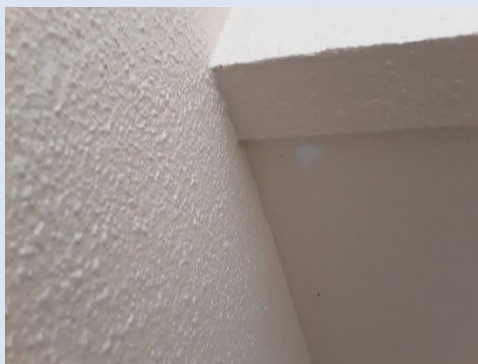
PRELEVEMENT : 3LAO-PCIP002			
NOM DU CLIENT	NUMERO DU DOSSIER		PIECE OU LOCAL
OPH77	3LAO-PCI 09/10/2017		Escalier
ELEMENT	DESCRIPTIF DU LABORATOIRE	DATE DE PRELEVEMENT	NOM DE L'OPERATEUR
Enduit	Enduit plâtreux blanc en vrac + peintures multiples non séparable	09/10/2017	JULIEN Mickaël
LOCALISATION		RESULTAT	
Plafond		Amiante non détecté

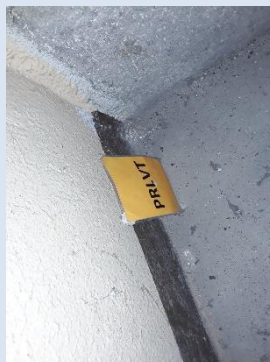
PRELEVEMENT : 3LAO-PCIP003			
NOM DU CLIENT	NUMERO DU DOSSIER		PIECE OU LOCAL
OPH77	3LAO-PCI 09/10/2017		Escalier
ELEMENT	DESCRIPTIF DU LABORATOIRE	DATE DE PRELEVEMENT	NOM DE L'OPERATEUR
Enduit	Enduit gris en vrac + peinture non séparable + matériau beige en vrac non séparable	09/10/2017	JULIEN Mickaël
LOCALISATION		RESULTAT	
Mur B		Amiante non détecté

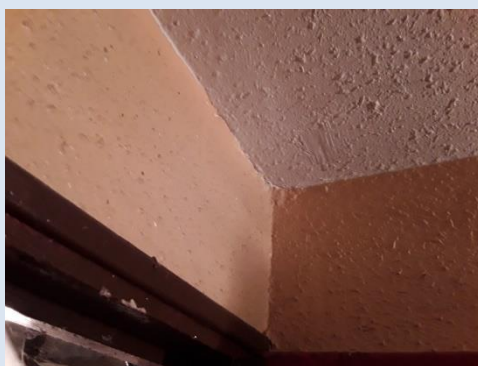
PRELEVEMENT : 3LAO-PCIP004			
NOM DU CLIENT	NUMERO DU DOSSIER		PIECE OU LOCAL
OPH77	3LAO-PCI 09/10/2017		Escalier
ELEMENT	DESCRIPTIF DU LABORATOIRE	DATE DE PRELEVEMENT	NOM DE L'OPERATEUR
Enduit béton	Enduit plâtreux blanc en vrac + peinture non séparable	09/10/2017	JULIEN Mickaël
LOCALISATION		RESULTAT	
Plafond		Amiante non détecté

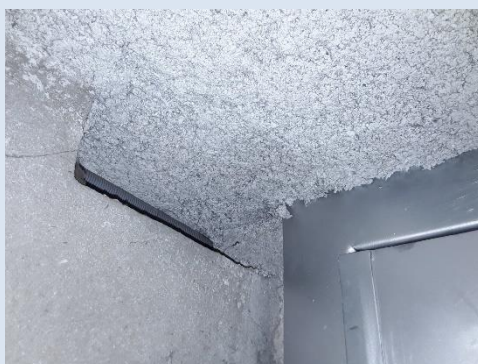
PRELEVEMENT : 3LAO-PCIP005			
NOM DU CLIENT	NUMERO DU DOSSIER		PIECE OU LOCAL
OPH77	3LAO-PCI 09/10/2017		Circulation
ELEMENT	DESCRIPTIF DU LABORATOIRE	DATE DE PRELEVEMENT	NOM DE L'OPERATEUR
Flocage	Matériau cotonneux blanc avec poussières	09/10/2017	JULIEN Mickaël
LOCALISATION		RESULTAT	
Plafond		Amiante non détecté

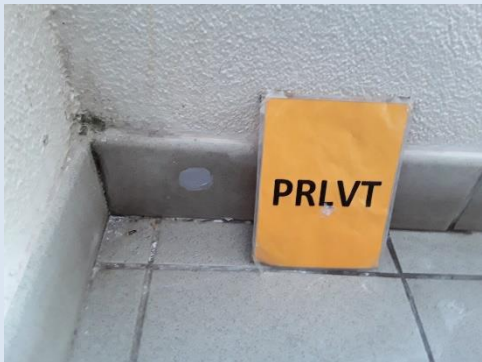
PRELEVEMENT : 3LAO-PCIP006			
NOM DU CLIENT	NUMERO DU DOSSIER		PIECE OU LOCAL
OPH77	3LAO-PCI 09/10/2017		Entrée
ELEMENT	DESCRIPTIF DU LABORATOIRE	DATE DE PRELEVEMENT	NOM DE L'OPERATEUR
Plinthes	Colle beige + carrelage	09/10/2017	JULIEN Mickaël
LOCALISATION		RESULTAT	
Mur D		Amiante non détecté	
EMPLACEMENT

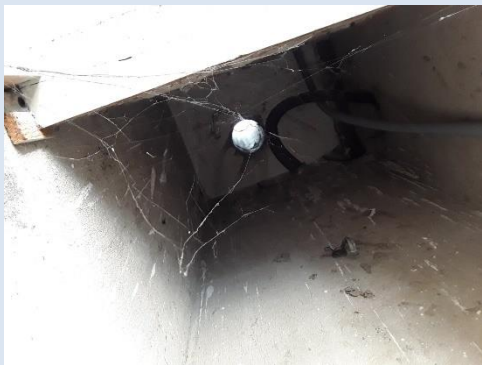
PIECE	ETAGE	ELEMENTS	DESCRIPTIF LABORATOIRE	Echantillon	REPERAGE	ETAT	RESULTAT
Gaine technique		Conduit Amiante ciment		3LAO-PCIP007	Plafond	BON ETAT

PRELEVEMENT : 3LAO-PCIP007			
NOM DU CLIENT	NUMERO DU DOSSIER		PIECE OU LOCAL
OPH77	3LAO-PCI 09/10/2017		Gaine technique
ELEMENT	DESCRIPTIF DU LABORATOIRE	DATE DE PRELEVEMENT	NOM DE L'OPERATEUR
Conduit Amiante ciment		09/10/2017	JULIEN Mickaël
LOCALISATION		RESULTAT	
Plafond		Amiante détecté	
EMPLACEMENT
