Rapport de mission de repérage des matériaux et produits contenant de l'amiante avant réalisation de travaux

3 SQUARE A. RIBOT

77000 MELUN

RAPPORT N° :	3LAF-PCI	Laboratoire d'Analyses :	ITGA
Repérage réalisé le :	10/10/2017	Adresse laboratoire :	3 RUE ARMAND HERPIN LACROIX - CS 46537 35065 RENNES CEDEX
Accompagnateur :		Numéro d'accréditation :	1-5967
Par :		Organisme d'assurance professionnelle :	ALLIANZ
N° certificat :	CPDI 4129	Adresse assurance :	Direction Opérations Entreprises 5C Esplanade Charles de Gaulle 33081 BORDEAUX CEDEX
Date d'obtention :	01/01/2017	N° de contrat d'assurance :	55897385
Organisme certificateur	I.CERT Parc Edonia - Bâtiment G - Rue de la Terre Victoria - 35760 SAINT-GREGOIRE	Date de validité :	31/12/2017

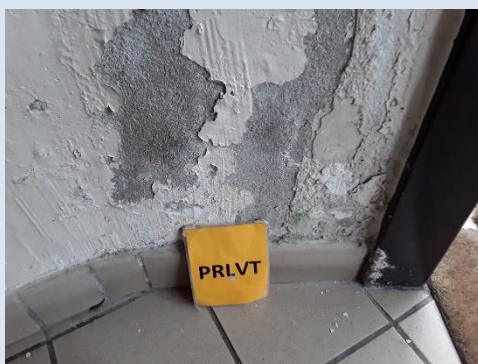
PIECE	ETAGE	ELEMENTS	DESCRIPTIF LABORATOIRE	Echantillon	REPERAGE	ETAT	RESULTAT	METHODE
Couloir		Flocage	Matériau cotonneux blanc avec poussières	3LAF-PCIP001	Plafond	BON ETAT	Amiante non détecté	RESULTAT ANALYSE
Entrée		Enduit béton	Matériau gris en vrac hétérogène non séparable + enduit beige en vrac + peinture non séparable	3LAF-PCIP002	Mur E	DEGRADATION PARTIELLE	Amiante non détecté	RESULTAT ANALYSE
Entrée		Enduit béton	Enduit plâtreux blanc en vrac + peinture en faible quantité non séparable	3LAF-PCIP003	Plafond	BON ETAT	Amiante non détecté	RESULTAT ANALYSE
Entrée		Plinthes	Colle grise + carrelage	3LAF-PCIP004	Mur B	BON ETAT	Amiante non détecté	RESULTAT ANALYSE
Entrée		Carrelage	Colle grise + carrelage	3LAF-PCIP005	Sol	BON ETAT	Amiante non détecté	RESULTAT ANALYSE
Entrée		Enduit béton	Matériau gris en vrac hétérogène non séparable + enduit beige en vrac + peinture non séparable	3LAF-PCIP002	Murs	DEGRADATION PARTIELLE	Amiante non détecté	ZSO

PRELEVEMENT : 3LAF-PCIP002			
NOM DU CLIENT	NUMERO DU DOSSIER		PIECE OU LOCAL
OPH77	3LAF-PCI 10/10/2017		Entrée
ELEMENT	DESCRIPTIF DU LABORATOIRE	DATE DE PRELEVEMENT	NOM DE L'OPERATEUR
Enduit béton	Matériau gris en vrac hétérogène non séparable + enduit beige en vrac + peinture non séparable	10/10/2017	JULIEN Mickaël
LOCALISATION		RESULTAT	
Mur E		Amiante non détecté

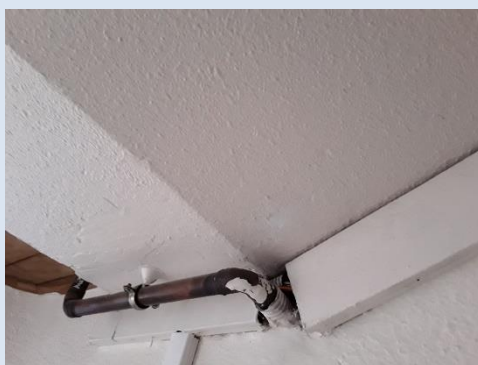
PIECE	ETAGE	ELEMENTS	DESCRIPTIF LABORATOIRE	Echantillon	REPERAGE	ETAT	RESULTAT	METHODE
Entrée		Enduit béton	Enduit plâtreux blanc en vrac + peinture en faible quantité non séparable	3LAF-PCIP003	Plafond	BON ETAT	Amiante non détecté	ZSO
		Plinthes	Colle grise + carrelage	3LAF-PCIP004	Murs	BON ETAT	Amiante non détecté	ZSO
Ensemble des paliers		Enduit béton	Matériau gris en vrac hétérogène non séparable + enduit beige en vrac + peinture non séparable	3LAF-PCIP002	Murs	DEGRADATION PARTIELLE	Amiante non détecté	ZSO
		Enduit béton	Enduit plâtreux blanc en vrac + peinture en faible quantité non séparable	3LAF-PCIP003	Plafonds	BON ETAT	Amiante non détecté	ZSO
Ensemble des cages d'escalier		Enduit béton	Matériau gris en vrac hétérogène non séparable + enduit beige en vrac + peinture non séparable	3LAF-PCIP002	Murs	DEGRADATION PARTIELLE	Amiante non détecté	ZSO
		Enduit béton	Enduit plâtreux blanc en vrac + peinture en faible quantité non séparable	3LAF-PCIP003	Plafonds	BON ETAT	Amiante non détecté	ZSO

PRELEVEMENT : 3LAF-PCIP003			
NOM DU CLIENT	NUMERO DU DOSSIER		PIECE OU LOCAL
OPH77	3LAF-PCI 10/10/2017		Entrée
ELEMENT	DESCRIPTIF DU LABORATOIRE	DATE DE PRELEVEMENT	NOM DE L'OPERATEUR
Enduit béton	Enduit plâtreux blanc en vrac + peinture en faible quantité non séparable	10/10/2017	JULIEN Mickaël
LOCALISATION		RESULTAT	
Plafond		Amiante non détecté

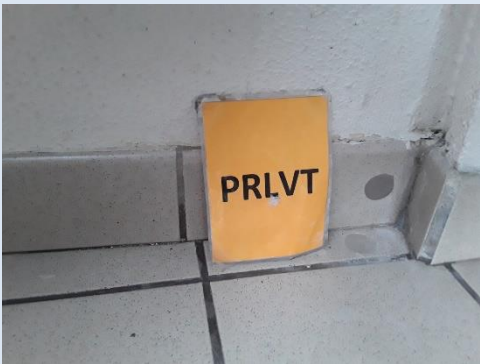
PRELEVEMENT : 3LAF-PCIP004			
NOM DU CLIENT	NUMERO DU DOSSIER		PIECE OU LOCAL
OPH77	3LAF-PCI 10/10/2017		Entrée
ELEMENT	DESCRIPTIF DU LABORATOIRE	DATE DE PRELEVEMENT	NOM DE L'OPERATEUR
Plinthes	Colle grise + carrelage	10/10/2017	JULIEN Mickaël
LOCALISATION		RESULTAT	
Mur B		Amiante non détecté	
EMPLACEMENT

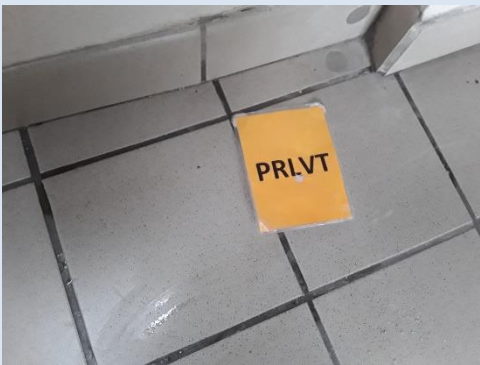
PRELEVEMENT : 3LAF-PCIP005			
NOM DU CLIENT	NUMERO DU DOSSIER		PIECE OU LOCAL
OPH77	3LAF-PCI 10/10/2017		Entrée
ELEMENT	DESCRIPTIF DU LABORATOIRE	DATE DE PRELEVEMENT	NOM DE L'OPERATEUR
Carrelage	Colle grise + carrelage	10/10/2017	JULIEN Mickaël
LOCALISATION		RESULTAT	
Sol		Amiante non détecté	
EMPLACEMENT
