Rapport de mission de repérage des matériaux et produits contenant de l'amiante avant réalisation de travaux

3 SQUARE A RIBOT APPT 302
77000 MELUN

RAPPORT N° :	IMMOBILIERE 3F 3LAF0302	Date d'émission du rapport :	30/06/2017
Le repérage a été réalisé le :	15/06/2017	Accompagnateur :	
Par :	Maxence AVONTS	Laboratoire d'Analyses :	ITGA
N° certificat de qualification :	CPDI 3543	Adresse laboratoire :	3 RUE ARMAND HERPIN LACROIX - CS 46537 35065 RENNES CEDEX
Date d'obtention :	06/08/2015	Numéro d'accréditation :	1-5967
Le présent rapport est établi par une personne dont les compétences sont certifiées par :	I.CERT Parc Edonia - Bâtiment G - Rue de la Terre Victoria - 35760 SAINT-GREGOIRE	Organisme d'assurance professionnelle :	ALLIANZ
		Adresse assurance :	Direction Opérations Entreprises 5C Esplanade Charles de Gaulle 33081 BORDEAUX CEDEX
		N° de contrat d'assurance :	55897385
		Date de validité :	31/12/2017

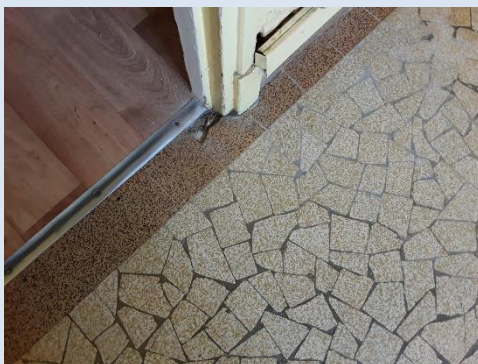
PRELEVEMENT : 3LAF0302P01		
NOM DU CLIENT	NUMERO DU DOSSIER	PIECE OU LOCAL
IMMOBILIERE 3F	3LAF0302 15/06/2017	Cuisine
MATERIAU	DATE DE PRELEVEMENT	NOM DE L'OPERATEUR
Colle grise + joint cassant gris en faible quantité non séparable + carrelage	15/06/2017	AVONTS Maxence
LOCALISATION	RESULTAT	
Sols	Amiante non détecté

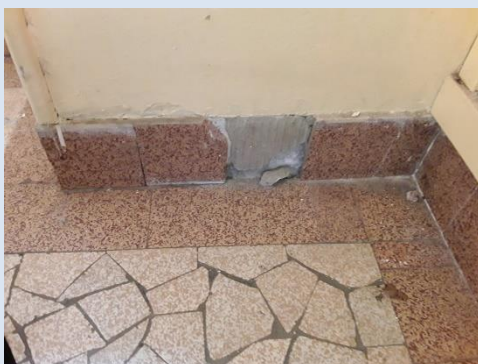
Cuisine		Colle blanche en faible quantité + matériau compact gris hétérogène non séparable + carrelage	3LAF0302P02	Mur B	DEGRADATION PARTIELLE	Amiante non détecté	ZSO
WC		Colle blanche en faible quantité + matériau compact gris hétérogène non séparable + carrelage	3LAF0302P02	Mur B	DEGRADATION PARTIELLE	Amiante non détecté	ZSO
Salle de bains		Colle blanche en faible quantité + matériau compact gris hétérogène non séparable + carrelage	3LAF0302P02	Mur B	DEGRADATION PARTIELLE	Amiante non détecté	ZSO
		Colle blanche en faible quantité + matériau compact gris hétérogène non séparable + carrelage	3LAF0302P02	Mur B	DEGRADATION PARTIELLE	Amiante non détecté	ZSO
Cuisine		Colle grise + carrelage	3LAF0302P03	Mur C	BON ETAT	Amiante non détecté	ZSO
Salle de bains		Colle grise + carrelage	3LAF0302P03	Mur C	BON ETAT	Amiante non détecté	ZSO
		Colle grise + carrelage	3LAF0302P03	Mur C	BON ETAT	Amiante non détecté	ZSO

PRELEVEMENT : 3LAF0302P02		
NOM DU CLIENT	NUMERO DU DOSSIER	PIECE OU LOCAL
IMMOBILIERE 3F	3LAF0302 15/06/2017	Cuisine
MATERIAU	DATE DE PRELEVEMENT	NOM DE L'OPERATEUR
Colle blanche en faible quantité + matériau compact gris hétérogène non séparable + carrelage	15/06/2017	AVONTS Maxence
LOCALISATION	RESULTAT	
Mur B	Amiante non détecté

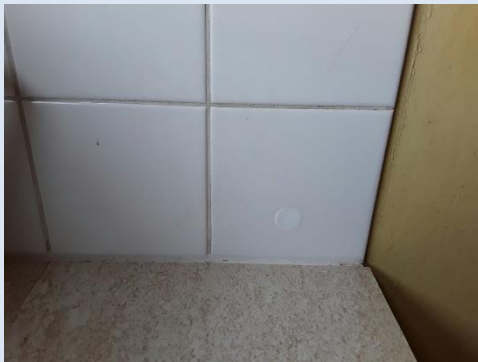
PRELEVEMENT : 3LAF0302P03		
NOM DU CLIENT	NUMERO DU DOSSIER	PIECE OU LOCAL
IMMOBILIERE 3F	3LAF0302 15/06/2017	Cuisine
MATERIAU	DATE DE PRELEVEMENT	NOM DE L'OPERATEUR
Colle grise + carrelage	15/06/2017	AVONTS Maxence
LOCALISATION		RESULTAT
Mur C		Amiante non détecté

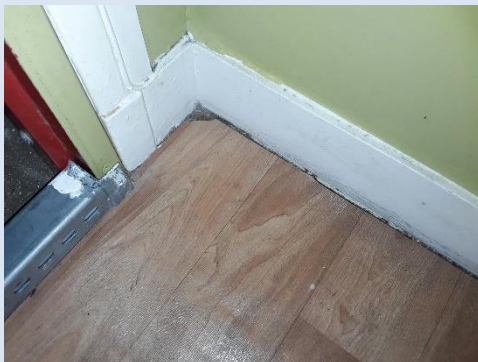
PRELEVEMENT : 3LAF0302P04		
NOM DU CLIENT	NUMERO DU DOSSIER	PIECE OU LOCAL
IMMOBILIERE 3F	3LAF0302 15/06/2017	Entrée
MATERIAU	DATE DE PRELEVEMENT	NOM DE L'OPERATEUR
Revêtement souple marron	15/06/2017	AVONTS Maxence
LOCALISATION		RESULTAT
Sols		Amiante non détecté

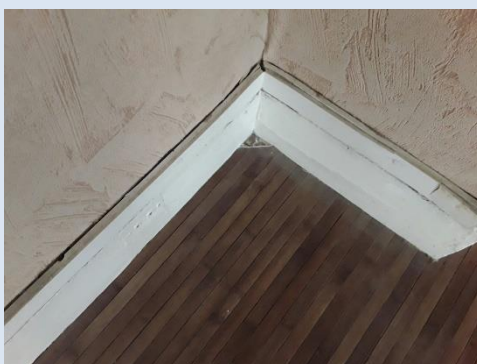
PRELEVEMENT : 3LAF0302P05		
NOM DU CLIENT	NUMERO DU DOSSIER	PIECE OU LOCAL
IMMOBILIERE 3F	3LAF0302 15/06/2017	Séjour
MATERIAU	DATE DE PRELEVEMENT	NOM DE L'OPERATEUR
Revêtement souple marron avec couche fibreuse et poussières	15/06/2017	AVONTS Maxence
LOCALISATION		RESULTAT
Sols		Amiante non détecté

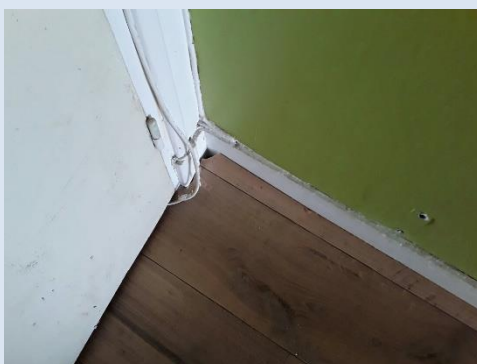
PRELEVEMENT : 3LAF0302P06		
NOM DU CLIENT	NUMERO DU DOSSIER	PIECE OU LOCAL
IMMOBILIERE 3F	3LAF0302 15/06/2017	Dégagement
MATERIAU	DATE DE PRELEVEMENT	NOM DE L'OPERATEUR
Revêtement souple marron avec poussières	15/06/2017	AVONTS Maxence
LOCALISATION		RESULTAT
Sols		Amiante non détecté

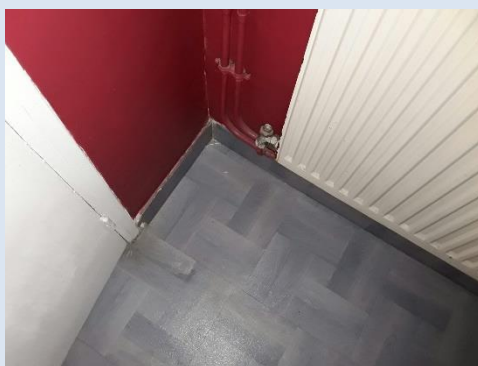
PRELEVEMENT : 3LAF0302P07		
NOM DU CLIENT	NUMERO DU DOSSIER	PIECE OU LOCAL
IMMOBILIERE 3F	3LAF0302 15/06/2017	Salle de bains
MATERIAU	DATE DE PRELEVEMENT	NOM DE L'OPERATEUR
Revêtement cassant gris + colle polymère jaune en faible quantité non séparable + ragréage gris en faible quantité non séparable	15/06/2017	AVONTS Maxence
LOCALISATION	RESULTAT	
Sols	Amiante non détecté

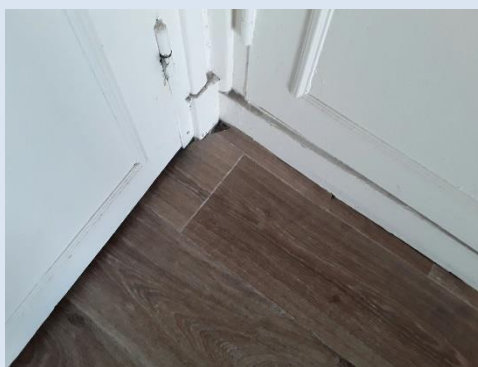
PRELEVEMENT : 3LAF0302P08		
NOM DU CLIENT	NUMERO DU DOSSIER	PIECE OU LOCAL
IMMOBILIERE 3F	3LAF0302 15/06/2017	Chambre 2
MATERIAU	DATE DE PRELEVEMENT	NOM DE L'OPERATEUR
Revêtement souple marron avec couche fibreuse et poussières	15/06/2017	AVONTS Maxence
LOCALISATION	RESULTAT	
Sols	Amiante non détecté

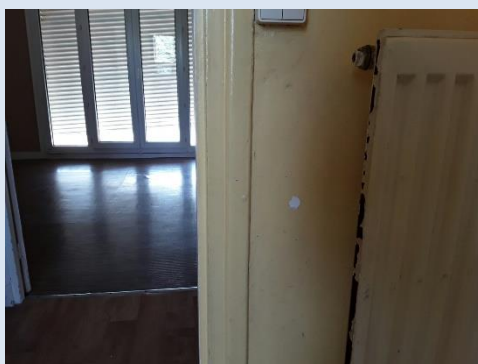
PRELEVEMENT : 3LAF0302P10		
NOM DU CLIENT	NUMERO DU DOSSIER	PIECE OU LOCAL
IMMOBILIERE 3F	3LAF0302 15/06/2017	Cuisine
MATERIAU	DATE DE PRELEVEMENT	NOM DE L'OPERATEUR
Enduit plâtreux blanc en vrac + peintures multiples non séparable	15/06/2017	AVONTS Maxence
LOCALISATION		RESULTAT
Mur D		Amiante non détecté

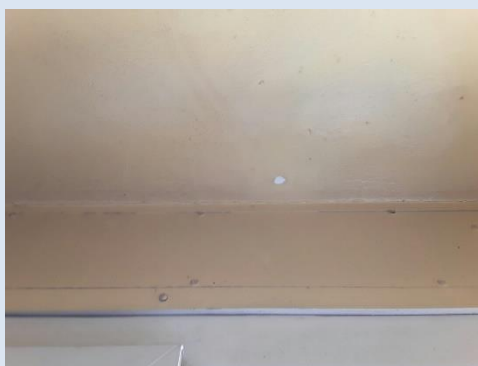
PRELEVEMENT : 3LAF0302P11		
NOM DU CLIENT	NUMERO DU DOSSIER	PIECE OU LOCAL
IMMOBILIERE 3F	3LAF0302 15/06/2017	Cuisine
MATERIAU	DATE DE PRELEVEMENT	NOM DE L'OPERATEUR
Enduit plâtreux blanc en vrac + peintures multiples non séparable	15/06/2017	AVONTS Maxence
LOCALISATION		RESULTAT
Plafonds		Amiante non détecté

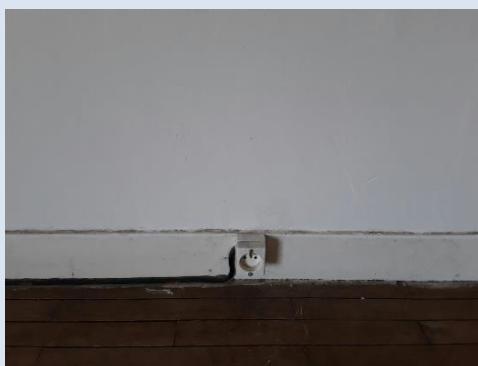
PRELEVEMENT : 3LAF0302P12		
NOM DU CLIENT	NUMERO DU DOSSIER	PIECE OU LOCAL
IMMOBILIERE 3F	3LAF0302 15/06/2017	Chambre 1
MATERIAU	DATE DE PRELEVEMENT	NOM DE L'OPERATEUR
Enduit plâtreux blanc en vrac + carton non séparable + peinture non séparable	15/06/2017	AVONTS Maxence
LOCALISATION	RESULTAT	
Mur C	Amiante non détecté

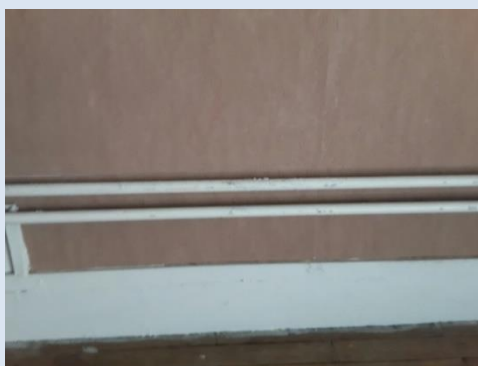
PRELEVEMENT : 3LAF0302P13		
NOM DU CLIENT	NUMERO DU DOSSIER	PIECE OU LOCAL
IMMOBILIERE 3F	3LAF0302 15/06/2017	Chambre 1
MATERIAU	DATE DE PRELEVEMENT	NOM DE L'OPERATEUR
Enduit plâtreux blanc en vrac + peintures multiples non séparable	15/06/2017	AVONTS Maxence
LOCALISATION	RESULTAT	
Mur A	Amiante non détecté

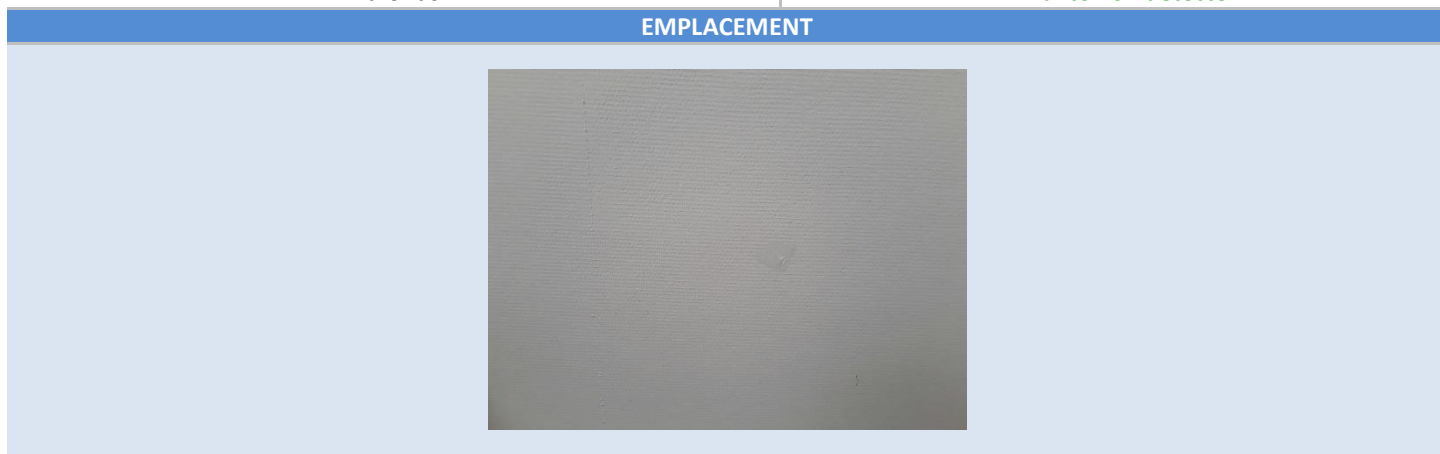
PRELEVEMENT : 3LAF0302P14		
NOM DU CLIENT	NUMERO DU DOSSIER	PIECE OU LOCAL
IMMOBILIERE 3F	3LAF0302 15/06/2017	Chambre 1
MATERIAU	DATE DE PRELEVEMENT	NOM DE L'OPERATEUR
Enduit plâtreux blanc en vrac + peinture non séparable	15/06/2017	AVONTS Maxence
LOCALISATION	RESULTAT	
Plafonds	Amiante non détecté

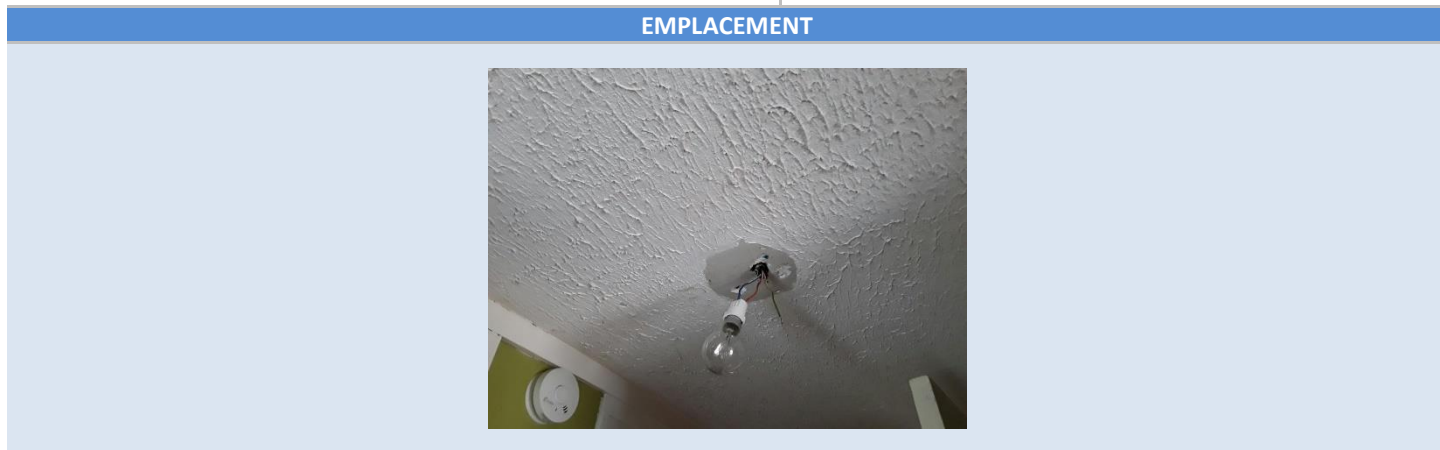
PRELEVEMENT : 3LAF0302P15		
NOM DU CLIENT	NUMERO DU DOSSIER	PIECE OU LOCAL
IMMOBILIERE 3F	3LAF0302 15/06/2017	Dégagement
MATERIAU	DATE DE PRELEVEMENT	NOM DE L'OPERATEUR
Enduit plâtreux blanc en vrac + peintures multiples non séparable	15/06/2017	AVONTS Maxence
LOCALISATION	RESULTAT	
Plafonds	Amiante non détecté
