## Rapport de repérage des matériaux et produits contenant de l'amiante avant réalisation de travaux dans un immeuble bâti

**Numéro de dossier :** MA2203036337  
**Date d'édition:** 06/04/2022

3LAE0201  
 2 SQUARE A.RIBOT (PORTE1)  
 77000 MELUN

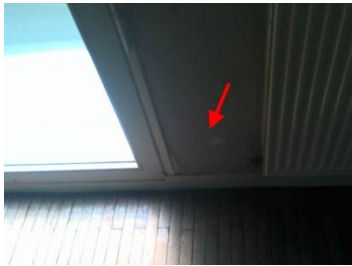
Chambre 1	3	Mur donnant sur extérieur	Sondage et extension de la ZPSO du ou des prélèvement(s) : P005, P006	<p><u>Identifiant:</u> ZPSO003  <u>Echantillon:</u>            MA2203036337/P005, réf. labo.: 22RI014336-005            MA2203036337/P006, réf. labo.: 22RI014336-006  <u>Description:</u> Couche1: Couche1: Peinture décorative (pailletées, gouttelettes, ...) + Couche2: Enduit à base de plâtre lissé ou taloché  <u>Composant de la construction:</u> 3 - Parois verticales intérieures - Revêtements de murs, poteaux, cloisons, gaines, coffres + 3 - Parois verticales intérieures - Murs et cloisons maçonnés  <u>Partie à sonder:</u> Couche1: Couche1: Peinture décorative (pailletées, gouttelettes, ...) + Couche2: Enduit à base de plâtre lissé ou taloché  <u>Justificatif:</u> Après analyse en laboratoire</p>	<p><u>Analyse:</u>            P005, P006</p>	Idem photo : P006; P005
Chambre 2	4	Mur donnant sur extérieur	Oui 2ème étage Porte 1 - Chambre 2 : Mur donnant sur extérieur	<p><u>Identifiant:</u> ZPSO003  <u>Echantillon:</u>            MA2203036337/P005, réf. labo.: 22RI014336-005            MA2203036337/P006, réf. labo.: 22RI014336-006  <u>Description:</u> Couche1: Couche1: Peinture décorative (pailletées, gouttelettes, ...) + Couche2: Enduit à base de plâtre lissé ou taloché  <u>Composant de la construction:</u> 3 - Parois verticales intérieures - Revêtements de murs, poteaux, cloisons, gaines, coffres + 3 - Parois verticales intérieures - Murs et cloisons maçonnés  <u>Partie à sonder:</u> Couche1: Couche1: Peinture décorative (pailletées, gouttelettes, ...) + Couche2: Enduit à base de plâtre lissé ou taloché  <u>Justificatif:</u> Après analyse en laboratoire</p>	<p><u>Analyse:</u>            P005  <u>Partie analysée par le laboratoire:</u>            - Phase 2 Matériau fibreux de type papier peint (beige) ; matériau de type peinture (beige) ; matériau semi-dur (gris) ; matériau semi-dur de type plâtre (blanc)            Absence d'amiante</p>

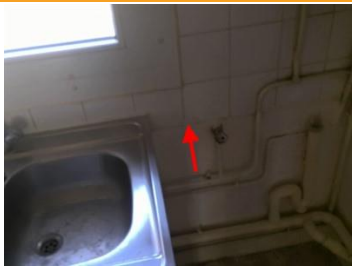
## ZPSO004 : Colle de faïence+joint

Localisation	n° de sondage	Zone	Prélèvement effectué / Sondage et extension	Echantillon	Analyse	Photo
Cuisine	1	Faïence	Oui 2ème étage Porte 1 - Cuisine : Faïence	<u>Identifiant:</u> ZPSO004 <u>Réf. échantillon:</u> MA2203036337/P007 <u>Réf. laboratoire:</u> 22RI014336-007 <u>Description:</u> Colle de faïence+joint <u>Composant de la construction:</u> 3 - Parois verticales intérieures - Revêtements de murs, poteaux, cloisons, gaines, coffres <u>Partie à sonder:</u> Colle de faïence+joint <u>Justificatif:</u> Après analyse en laboratoire	<u>Analyse:</u> P007 <u>Partie analysée par le laboratoire:</u> - Matériau de type peinture (beige) ; matériau dur de type carrelage, faïence (blanc) ; matériau dur de type ciment-colle (beige) : Absence d'amiante

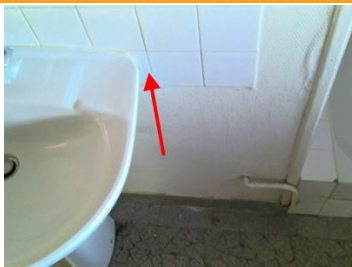
## ZPSO005 : Colle + joint de faïence

Localisation	n° de sondage	Zone	Prélèvement effectué / Sondage et extension	Echantillon	Analyse	Photo
Salle de bains	1	Faïence	Oui 2ème étage Porte 1 - Salle de bains : Faïence	<u>Identifiant:</u> ZPSO005 <u>Réf. échantillon:</u> MA2203036337/P008 <u>Réf. laboratoire:</u> 22RI014336-008 <u>Description:</u> Colle + joint de faïence <u>Composant de la construction:</u> 3 - Parois verticales intérieures - Revêtements de murs, poteaux, cloisons, gaines, coffres <u>Partie à sonder:</u> Colle + joint de faïence <u>Justificatif:</u> Après analyse en laboratoire	<u>Analyse:</u> P008 <u>Partie analysée par le laboratoire:</u> - Phase 2 Matériau dur de type carrelage, faïence (blanc) ; matériau de type peinture (beige) ; matériau dur de type ciment-colle (beige) ; matériau souple fibreux de type papier, carton (beige) Absence d'amiante

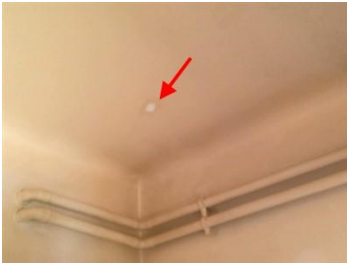
Localisation	n° de sondage	Zone	Prélèvement effectué / Sondage et extension	Echantillon	Analyse	Photo
Entrée	1	Plafond	Oui 2ème étage Porte 1 - Entrée : Plafond	<p><b>Identifiant:</b> ZPSO006</p> <p><b>Echantillon:</b> MA2203036337/P009, réf. labo.: 22RI014336-009 MA2203036337/P010, réf. labo.: 22RI014336-010</p> <p><b>Description:</b> Couche1: Peinture décorative (pailletées, gouttelettes...) + Couche2: Enduit à base de plâtre lissé ou taloché</p> <p><b>Composant de la construction:</b> 4 - Plafonds et faux plafonds - Plafonds</p> <p><b>Partie à sonder:</b> Couche1: Peinture décorative (pailletées, gouttelettes...) + Couche2: Enduit à base de plâtre lissé ou taloché</p> <p><b>Justificatif:</b> Après analyse en laboratoire</p>	<p><b>Analyse:</b> P009</p> <p><b>Partie analysée par le laboratoire:</b> - Matériau de type peinture (beige) ; matériau semi-dur de type plâtre (blanc) : Absence d'amiante</p>

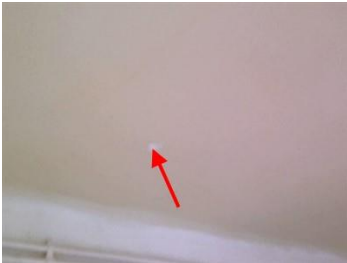
Cuisine	2	Plafond	Oui 2ème étage Porte 1 - Cuisine : Plafond	<p><b>Identifiant:</b> ZPSO006</p> <p><b>Echantillon:</b> MA2203036337/P009, réf. labo.: 22RI014336-009 MA2203036337/P010, réf. labo.: 22RI014336-010</p> <p><b>Description:</b> Couche1: Peinture décorative (pailletées, gouttelettes...) + Couche2: Enduit à base de plâtre lissé ou taloché</p> <p><b>Composant de la construction:</b> 4 - Plafonds et faux plafonds - Plafonds</p> <p><b>Partie à sonder:</b> Couche1: Peinture décorative (pailletées, gouttelettes...) + Couche2: Enduit à base de plâtre lissé ou taloché</p> <p><b>Justificatif:</b> Après analyse en laboratoire</p>	<p><b>Analyse:</b> P010</p> <p><b>Partie analysée par le laboratoire:</b> - Matériau de type peinture (beige) ; matériau semi-dur de type enduit (blanc) : Absence d'amiante</p>

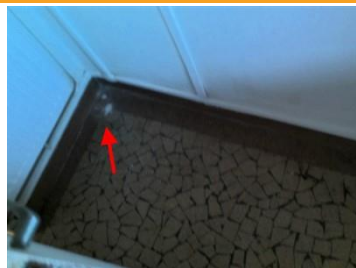
Localisation	n° de sondage	Zone	Prélèvement effectué / Sondage et extension	Echantillon	Analyse	Photo
Cuisine	1	Sol	Oui 2ème étage Porte 1 - Cuisine : Sol	<p><u>Identifiant:</u> ZPSO007</p> <p><u>Echantillon:</u> MA2203036337/P011, réf. labo.: 22RI014336-011 MA2203036337/P012, réf. labo.: 22RI014336-012</p> <p><u>Description:</u> Couche1: Colle de carrelage + Couche2: Joint de carrelage</p> <p><u>Composant de la construction:</u> 5 - Planchers et planchers techniques - Revêtements de sols</p> <p><u>Partie à sonder:</u> Couche1: Colle de carrelage + Couche2: Joint de carrelage</p> <p><u>Justificatif:</u> Après analyse en laboratoire</p>	<p><u>Analyse:</u> P011</p> <p><u>Partie analysée par le laboratoire:</u> - Matériau dur de type carrelage, faïence (gris) ; matériau dur de type ciment-colle (gris) : Absence d'amiante</p>

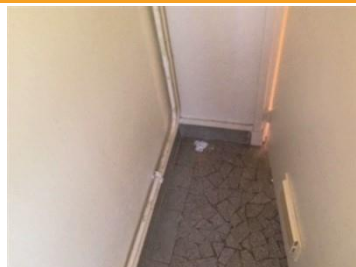
Salle de bains	3	Sol	Oui 2ème étage Porte 1 - Salle de bains : Sol	<p><u>Identifiant:</u> ZPSO007</p> <p><u>Echantillon:</u> MA2203036337/P011, réf. labo.: 22RI014336-011 MA2203036337/P012, réf. labo.: 22RI014336-012</p> <p><u>Description:</u> Couche1: Colle de carrelage + Couche2: Joint de carrelage</p> <p><u>Composant de la construction:</u> 5 - Planchers et planchers techniques - Revêtements de sols</p> <p><u>Partie à sonder:</u> Couche1: Colle de carrelage + Couche2: Joint de carrelage</p> <p><u>Justificatif:</u> Après analyse en laboratoire</p>	<p><u>Analyse:</u> P012</p> <p><u>Partie analysée par le laboratoire:</u> - Matériau dur de type carrelage, faïence (marron) ; matériau dur de type ciment-colle (granulaire) (gris) ; matériau dur de type joint ciment (gris) : Absence d'amiante</p>
