Rapport de Repérage des matériaux et produits contenant de l'amiante avant réalisation de travaux dans un immeuble bâti

Numéro de dossier : MA2208121583 RAAT
Date d'intervention : 10/08/2022

4 SQUARE A. RIBOT (3LAG0002)
 77000 MELUN
 cage :AG; Etage 3; Porte 2

Embellissements peinture des murs et plafonds

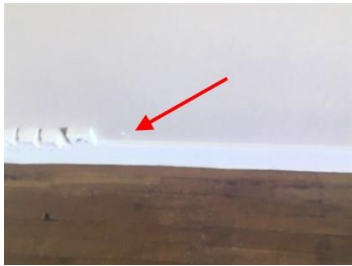
Séjour	2	Mur de refend	Oui Séjour : Mur de refend	<p><u>Identifiant:</u> ZPSO002</p> <p><u>Echantillon:</u> MA2208121583 RAAT/P003, réf. labo.: 22EK070559-003 MA2208121583 RAAT/P004, réf. labo.: 22EK070559-004</p> <p><u>Description:</u> Couche1: Peinture décorative (paillonnées, gouttelettes, ...) + Couche2: Enduit à base de plâtre lissé ou taloché</p> <p><u>Composant de la construction:</u> 3 - Parois verticales intérieures - Revêtements de murs, poteaux, cloisons, gaines, coffres + 3 - Parois verticales intérieures - Murs et cloisons maçonnés</p> <p><u>Partie à sonder:</u> Couche1: Peinture décorative (paillonnées, gouttelettes, ...) + Couche2: Enduit à base de plâtre lissé ou taloché</p> <p><u>Justificatif:</u> Après analyse en laboratoire</p>	<p><u>Analyse:</u> P003</p> <p><u>Partie analysée par le laboratoire:</u> - Phase 2 Matériau de type maillage de fibres et liant (gris) ; matériau de type système d'enduit peinture (orange) ; matériau semi-dur de type plâtre (beige) Absence d'amiante</p>

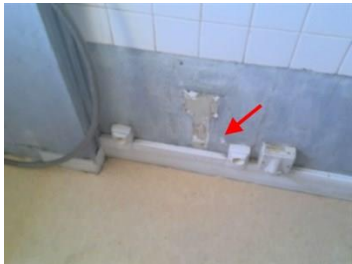
Cuisine	3	Mur de refend	Oui Cuisine : Mur de refend	<p><u>Identifiant:</u> ZPSO002 <u>Echantillon:</u> MA2208121583 RAAT/P003, réf. labo.: 22EK070559-003 MA2208121583 RAAT/P004, réf. labo.: 22EK070559-004 <u>Description:</u> Couche1: Peinture décorative (pailletées, gouttelettes, ...) + Couche2: Enduit à base de plâtre lissé ou taloché <u>Composant de la construction:</u> 3 - Parois verticales intérieures - Revêtements de murs, poteaux, cloisons, gaines, coffres + 3 - Parois verticales intérieures - Murs et cloisons maçonnés <u>Partie à sonder:</u> Couche1: Peinture décorative (pailletées, gouttelettes, ...) + Couche2: Enduit à base de plâtre lissé ou taloché <u>Justificatif:</u> Après analyse en laboratoire</p>	<p><u>Analyse:</u> P004 <u>Partie analysée par le laboratoire:</u> - Matériau de type système d'enduit peinture (beige) ; matériau semi-dur de type plâtre (blanc) : Absence d'amiante</p>

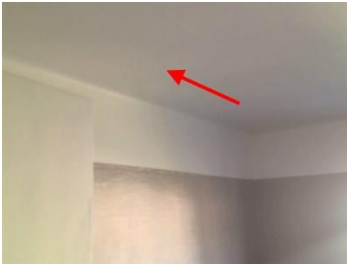
Localisation	n° de sondage	Zone	Prélèvement effectué / Sondage et extension	Echantillon	Analyse	Photo
Entrée	1	Plafond	Sondage et extension de la ZPSO du ou des prélèvement(s) : P007, P008	<p><u>Identifiant:</u> ZPSO004</p> <p><u>Echantillon:</u> MA2208121583 RAAT/P007, réf. labo.: 22EK070559-007 MA2208121583 RAAT/P008, réf. labo.: 22EK070559-008</p> <p><u>Description:</u> Couche1: Peinture décorative (pailletées, gouttelettes...) + Couche2: Enduit à base de plâtre lissé ou taloché</p> <p><u>Composant de la construction:</u> 4 - Plafonds et faux plafonds - Plafonds</p> <p><u>Partie à sonder:</u> Couche1: Peinture décorative (pailletées, gouttelettes...) + Couche2: Enduit à base de plâtre lissé ou taloché</p> <p><u>Justificatif:</u> Après analyse en laboratoire</p>	<p><u>Analyse:</u> P007, P008</p>	Idem photo : P007; P008
Séjour	2	Plafond	Oui Séjour : Plafond	<p><u>Identifiant:</u> ZPSO004</p> <p><u>Echantillon:</u> MA2208121583 RAAT/P007, réf. labo.: 22EK070559-007 MA2208121583 RAAT/P008, réf. labo.: 22EK070559-008</p> <p><u>Description:</u> Couche1: Peinture décorative (pailletées, gouttelettes...) + Couche2: Enduit à base de plâtre lissé ou taloché</p> <p><u>Composant de la construction:</u> 4 - Plafonds et faux plafonds - Plafonds</p> <p><u>Partie à sonder:</u> Couche1: Peinture décorative (pailletées, gouttelettes...) + Couche2: Enduit à base de plâtre lissé ou taloché</p> <p><u>Justificatif:</u> Après analyse en laboratoire</p>	<p><u>Analyse:</u> P007</p> <p><u>Partie analysée par le laboratoire:</u> - Phase 1 Matériau de type système d'enduit peinture (blanc) ; matériau semi-dur de type plâtre (blanc) Absence d'amiante - Phase 2 Matériau semi-dur de type plâtre (blanc) Absence d'amiante</p>
