Rapport de Repérage des matériaux et produits contenant de l'amiante avant réalisation de travaux dans un immeuble bâti

Numéro de dossier : MA2206077877
Date d'intervention : 07/06/2022

12 square a. ribot (3LAO0101)
 77000 melun

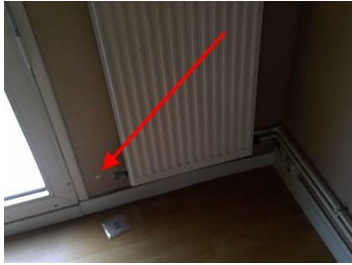
Chambre 2	4	Mur donnant sur extérieur	Oui 1er étage Porte 12011 - Chambre 2 : Mur E	<p><u>Identifiant:</u> ZPSO003 <u>Echantillon:</u> MA2206077877/P005, réf. labo.: 22RI025814-005 MA2206077877/P006, réf. labo.: 22RI025814-006 <u>Description:</u> Couche1: Peinture + Couche2: Enduit à base de plâtre <u>Composant de la construction:</u> 3 - Parois verticales intérieures - Revêtements de murs, poteaux, cloisons, gaines, coffres + 3 - Parois verticales intérieures - Murs et cloisons maçonnés <u>Partie à sonder:</u> Couche1: Peinture + Couche2: Enduit à base de plâtre <u>Justificatif:</u> Après analyse en laboratoire</p>	<p><u>Analyse:</u> P006 <u>Partie analysée par le laboratoire:</u> - Matériau de type peinture (beige) ; matériau semi-dur de type plâtre (blanc) : Absence d'amiante</p>

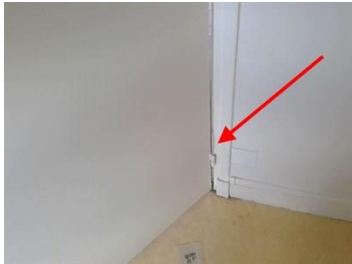
ZPSO004 : Peintures						
Niveau : 1er étage Porte 12011						
Localisation	n° de sondage	Zone	Prélèvement effectué / Sondage et extension	Echantillon	Analyse	Photo
Entrée	1	Porte et Plinthe	Sondage et extension de la ZPSO du ou des prélèvement(s) : P007, P008	<p><u>Identifiant:</u> ZPSO004</p> <p><u>Echantillon:</u> MA2206077877/P007, réf. labo.: 22RI025814-007 MA2206077877/P008, réf. labo.: 22RI025814-008</p> <p><u>Description:</u> Peintures</p> <p><u>Composant de la construction:</u> 3 - Parois verticales intérieures - Revêtements de murs, poteaux, cloisons, gaines, coffres</p> <p><u>Partie à sonder:</u> Peintures</p> <p><u>Justificatif:</u> Après analyse en laboratoire</p>	<p><u>Analyse:</u> P007, P008</p>	Idem photo : P007; P008
Cuisine	2	Porte	Oui 1er étage Porte 12011 - Cuisine : Porte	<p><u>Identifiant:</u> ZPSO004</p> <p><u>Echantillon:</u> MA2206077877/P007, réf. labo.: 22RI025814-007 MA2206077877/P008, réf. labo.: 22RI025814-008</p> <p><u>Description:</u> Peintures</p> <p><u>Composant de la construction:</u> 3 - Parois verticales intérieures - Revêtements de murs, poteaux, cloisons, gaines, coffres</p> <p><u>Partie à sonder:</u> Peintures</p> <p><u>Justificatif:</u> Après analyse en laboratoire</p>	<p><u>Analyse:</u> P007</p> <p><u>Partie analysée par le laboratoire:</u> - Matériau de type système d'enduit peinture (blanc) ; matériau semi-dur fibreux de type bois, copeaux (marron) : Absence d'amiante</p>

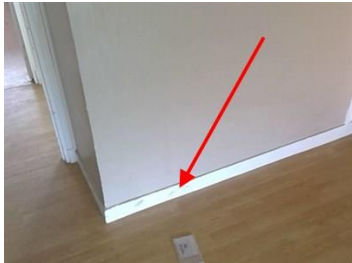
Chambre 2	7	Porte et Plinthe	Oui 1er étage Porte 12011 - Chambre 2 : Plinthe	<p><u>Identifiant:</u> ZPSO004</p> <p><u>Echantillon:</u> MA2206077877/P007, réf. labo.: 22RI025814-007 MA2206077877/P008, réf. labo.: 22RI025814-008</p> <p><u>Description:</u> Peintures</p> <p><u>Composant de la construction:</u> 3 - Parois verticales intérieures - Revêtements de murs, poteaux, cloisons, gaines, coffres</p> <p><u>Partie à sonder:</u> Peintures</p> <p><u>Justificatif:</u> Après analyse en laboratoire</p>	<p><u>Analyse:</u> P008</p> <p><u>Partie analysée par le laboratoire:</u> - Matériau de type système d'enduit peinture (beige) ; matériau semi-dur fibreux de type bois, copeaux (marron) : Absence d'amiante</p>

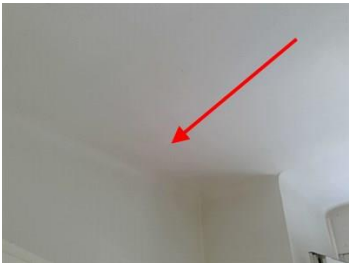
ZPSO005 : Couche1: Peinture + Couche2: Enduit à base de plâtre						
Niveau : 1er étage Porte 12011						
Localisation	n° de sondage	Zone	Prélèvement effectué / Sondage et extension	Echantillon	Analyse	Photo
Cuisine	1	Plafond	Oui 1er étage Porte 12011 - Cuisine : Plafond	<u>Identifiant:</u> ZPSO005 <u>Echantillon:</u> MA2206077877/P009, réf. labo.: 22RI025814-009 MA2206077877/P010, réf. labo.: 22RI025814-010 <u>Description:</u> Couche1: Peinture + Couche2: Enduit à base de plâtre <u>Composant de la construction:</u> 4 - Plafonds et faux plafonds - Plafonds <u>Partie à sonder:</u> Couche1: Peinture + Couche2: Enduit à base de plâtre <u>Justificatif:</u> Après analyse en laboratoire	<u>Analyse:</u> P009 <u>Partie analysée par le laboratoire:</u> - Phase 1 Matériau de type système d'enduit peinture (blanc) ; matériau semi-dur de type plâtre (blanc) Absence d'amiante - Phase 2 Matériau semi-dur de type plâtre (blanc) Absence d'amiante

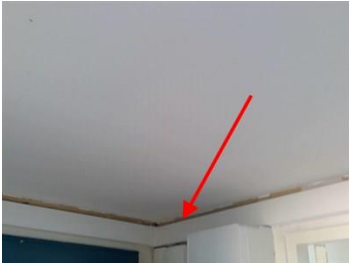
Localisation	n° de sondage	Zone	Prélèvement effectué / Sondage et extension	Echantillon	Analyse	Photo
Entrée	1	Plafond	Oui 1er étage Porte 12011 - Entrée : Plafond	<p><u>Identifiant:</u> ZPSO006 <u>Réf. échantillon:</u> MA2206077877/P011 <u>Réf. laboratoire:</u> 22RI025814-011 <u>Description:</u> Couche1: Peinture + Couche2: Enduit de jointoiement + Couche3: Bande + Couche4: plaques de plâtre <u>Composant de la construction:</u> 4 - Plafonds et faux plafonds - Plafonds <u>Partie à sonder:</u> Couche1: Peinture + Couche2: Enduit de jointoiement + Couche3: Bande + Couche4: plaques de plâtre <u>Justificatif:</u> Après analyse en laboratoire</p>	<p><u>Analyse:</u> P011 <u>Partie analysée par le laboratoire:</u> - Phase 2 Matériau de type peinture (blanc) ; matériau semi-dur de type enduit (blanc) ; matériau de type peinture (rose) ; matériau souple fibreux de type papier, carton (marron) ; matériau semi-dur (beige) ; matériau fibreux de type papier peint (beige) ; matériau de type peinture (beige) ; matériau souple fibreux de type papier, carton (marron) ; matériau semi-dur de type plâtre (blanc) Absence d'amiante - Phase 3 Matériau semi-dur de type plâtre (blanc) Absence d'amiante</p>
