Rapport de Repérage des matériaux et produits contenant de l'amiante avant réalisation de travaux dans un immeuble bâti

Numéro de dossier : MA2210160605
Rapport édité le : 03/11/2022

HABITAT 77 OPH DE SEINE ET MARNE - LUTGEN MARC
77002 MELUN

8 rue Jules Ferry (3LAP0301)
77000 melun
3^{ème} étage, logement n °1
Lot numéro 3LAP0301,

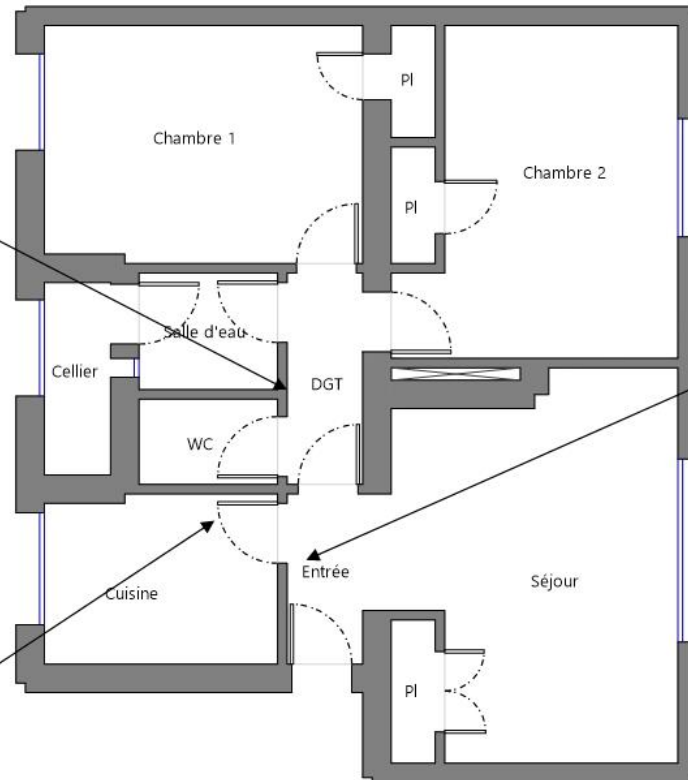
P011
(cf. tableau des analyses)

P009
(cf. tableau des analyses)

P010
(cf. tableau des analyses)

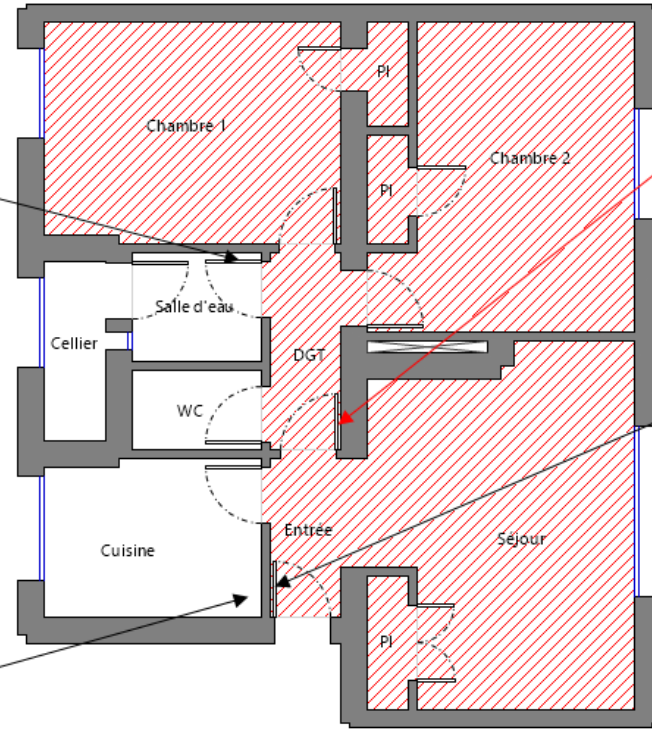
ZPSO	Niveau	Localisation	Zone	Description du prélèvement réalisé	Surface indicative
ZPSO008	3ème étage LGT301	Entrée; Dégagement; Chambre 1; Chambre 2; Séjour	Sol	<p>Analyse : P012</p> <ul style="list-style-type: none"> - Phase 1 Matériau souple de type revêtement de sol (beige) (Absence d'amiante) - Phase 2 Matériau semi-dur de type dalle de sol (gris) (Absence d'amiante) - Phase 3 Matériau semi-dur (beige) ; matériau semi-dur de type ragréage (gris) (Absence d'amiante) <p>Analyse : P013</p> <ul style="list-style-type: none"> - Phase 1 Matériau souple de type revêtement de sol (jaune) (Absence d'amiante) - Phase 2 Matériau semi-dur de type dalle de sol (bitumineux) (marron) (Présence d'amiante) - Phase 3 Matériau de type colle bitumineux (noir) (Présence d'amiante) 	40m2

a P013 Dalle de sol (marron) + colle bitumineuse EP
(cf. tableau des analyses)

Dans le cas où des matériaux contenant de l'amiante ont été repérés, il convient s'il a lieu de confier le désamiantage à une entreprise certifiée. Le repérage est conforme à la réglementation dans le cadre de cette mission. Toutefois, il n'est jamais possible d'être parfaitement exhaustif, dans la mesure où un sondage n'est représentatif qu'à l'endroit précis du support investigué. Il convient donc de rester toujours très vigilant lors des travaux quant à l'éventuelle mise à jour de matériaux suspects ce qui nécessitera un repérage complémentaire.
