Rapport de Repérage des matériaux et produits contenant de l'amiante avant réalisation de travaux dans un immeuble bâti

Numéro de dossier : MA2209131838
Date d'intervention : 05/09/2022

12 RUE JULES FERRY (3LAR0201)
77000 MELUN
Bat. N/A; Etage 2; Porte 1

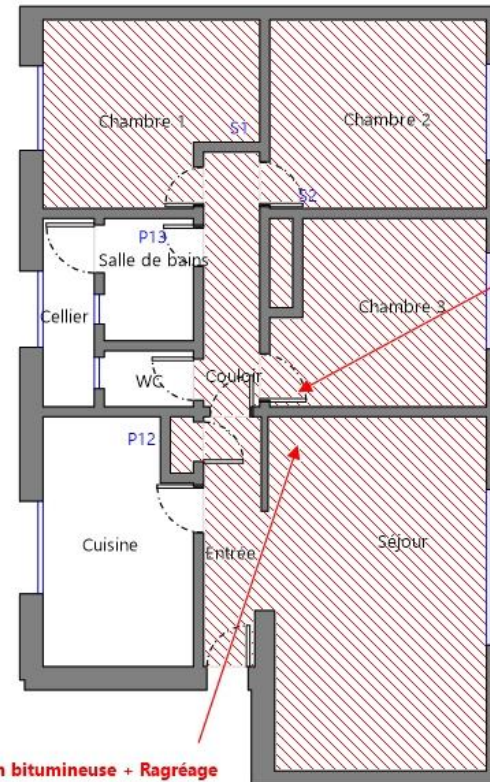
Sols

P011 Dalle de sol + Colle bitumineuse + Colle non bitumineuse + Ragréage
(cf. tableau des analyses)

P018 Colle bitumineuse + Ragréage
(cf. tableau des analyses)

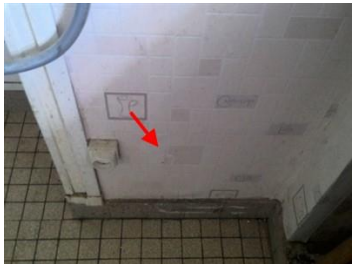
| Cuisine | 2 | Mur de refend | Oui 2ème étage Porte 201 - Cuisine : Mur de refend | <p><u>Identifiant:</u> ZPSO001 <u>Echantillon:</u> MA2209131838/P001, réf. labo.: 22EK076828-001 MA2209131838/P002, réf. labo.: 22EK076828-002 <u>Description:</u> Couche1: Peinture décorative (pailletées, gouttelettes, ...) + Couche2: Enduit à base de plâtre lissé ou taloché <u>Composant de la construction:</u> 3 - Parois verticales intérieures - Revêtements de murs, poteaux, cloisons, gaines, coffres + 3 - Parois verticales intérieures - Murs et cloisons maçonnés <u>Partie à sonder:</u> Couche1: Peinture décorative (pailletées, gouttelettes, ...) + Couche2: Enduit à base de plâtre lissé ou taloché <u>Quantité estimée:</u> <u>Justificatif:</u> Après analyse en laboratoire</p> | <p><u>Analyse:</u> P002 <u>Partie analysée par le laboratoire:</u> - Phase 2 Matériau fibreux de type papier peint (beige) ; matériau de type système d'enduit peinture (blanc) ; matériau semi-dur de type plâtre (blanc) en traces ; matériau semi-dur (gris) en traces Absence d'amiante</p> | |

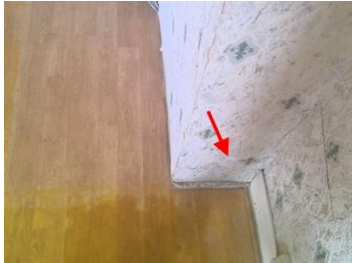
| Séjour | 10 | Cloison | Oui 2ème étage Porte 201 - Séjour : Cloison | <p><u>Identifiant:</u> ZPSO002</p> <p><u>Echantillon:</u> MA2209131838/P003, réf. labo.: 22EK076828-003 MA2209131838/P004, réf. labo.: 22EK076828-004</p> <p><u>Description:</u> Couche1: Peinture décorative (pailletées, gouttelettes, ...) + Couche2: Enduit de jointoiment des plaques de plâtre</p> <p><u>Composant de la construction:</u> 3 - Parois verticales intérieures - Revêtements de murs, poteaux, cloisons, gaines, coffres + 3 - Parois verticales intérieures - Cloisons sèches (assemblées, préfabriquées)</p> <p><u>Partie à sonder:</u> Couche1: Peinture décorative (pailletées, gouttelettes, ...) + Couche2: Enduit de jointoiment des plaques de plâtre</p> <p><u>Quantité estimée:</u></p> <p><u>Justificatif:</u> Après analyse en laboratoire</p> | <p><u>Analyse:</u> P003</p> <p><u>Partie analysée par le laboratoire:</u> - Phase 2 Matériau fibreux de type papier peint (blanc) (beige) ; matériau semi-dur de type plâtre (blanc) en traces Absence d'amiante - Phase 3 Matériau semi-dur de type plâtre (blanc) Absence d'amiante</p> | |

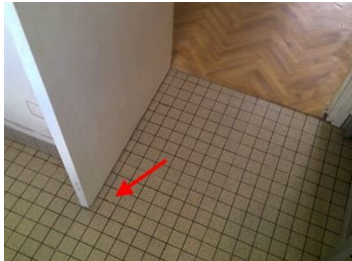
| Localisation | n° de sondage | Zone | Prélèvement effectué / Sondage et extension | Echantillon | Analyse | Photo |
|---|---|---|---|--|---|---|
| Cuisine | 2 | portes | Oui 2ème étage Porte 201 - Cuisine : portes | <p><u>Identifiant:</u> ZPSO012 <u>Réf. échantillon:</u> MA2209131838/P016 <u>Réf. laboratoire:</u> 22EK076828-016 <u>Description:</u> Peinture décorative (pailletées, gouttelettes, ...) <u>Composant de la construction:</u> 3 - Parois verticales intérieures - Revêtements de murs, poteaux, cloisons, gaines, coffres <u>Partie à sonder:</u> Peinture décorative (pailletées, gouttelettes, ...) <u>Quantité estimée:</u> <u>Justificatif:</u> Après analyse en laboratoire</p> | <p><u>Analyse:</u> P016 <u>Partie analysée par le laboratoire:</u> - Phase 2 Matériau de type système d'enduit peinture (blanc) ; matériau semi-dur (fibreux) (marron) Absence d'amiante</p> | |

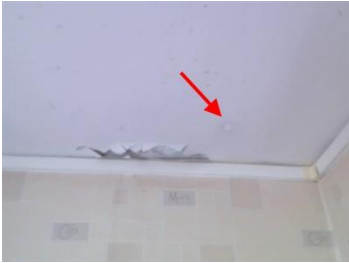
| Cuisine | 2 | Plafond | Oui 2ème étage Porte 201 - Cuisine : Plafond | <p><u>Identifiant:</u> ZPSO006</p> <p><u>Echantillon:</u> MA2209131838/P009, réf. labo.: 22EK076828-009 MA2209131838/P010, réf. labo.: 22EK076828-010</p> <p><u>Description:</u> Couche1: Peinture décorative (pailletées, gouttelettes...) + Couche2: Enduit à base de plâtre lissé ou taloché</p> <p><u>Composant de la construction:</u> 4 - Plafonds et faux plafonds - Plafonds</p> <p><u>Partie à sonder:</u> Couche1: Peinture décorative (pailletées, gouttelettes...) + Couche2: Enduit à base de plâtre lissé ou taloché</p> <p><u>Quantité estimée:</u></p> <p><u>Justificatif:</u> Après analyse en laboratoire</p> | <p><u>Analyse:</u> P010</p> <p><u>Partie analysée par le laboratoire:</u> - Matériau de type système d'enduit peinture (blanc) : Absence d'amiante</p> | |

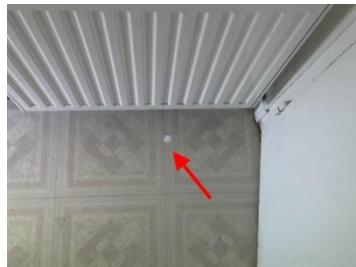
| Localisation | n° de sondage | Zone | Prélèvement effectué / Sondage et extension | Echantillon | Analyse | Photo |
|---|---|---|---|--|--|---|
| Salle de bains | 2 | Sol | Oui 2ème étage Porte 201 - Cuisine : Sol | <p><u>Identifiant:</u> ZPSO009 échantillon: MA2209131838/P013</p> <p><u>Description:</u> Couche1: Dalle de sol + Couche2: Colle non bitumineuse + Couche3: Colle de carrelage + Couche4: Joint de carrelage + Couche5: Ragréage</p> <p><u>Composant de la construction:</u> 5 - Planchers et planchers techniques - Revêtements de sols</p> <p><u>Partie à sonder:</u> Couche1: Dalle de sol + Couche2: Colle non bitumineuse + Couche3: Colle de carrelage + Couche4: Joint de carrelage + Couche5: Ragréage</p> <p><u>Quantité estimée:</u></p> <p><u>Justificatif:</u> Après analyse en laboratoire</p> | <p><u>Analyse:</u> P013</p> <p><u>Partie analysée par le laboratoire:</u></p> <ul style="list-style-type: none"> - Phase 1 Matériau dur de type carrelage, faïence (jaune) (gris) ; matériau dur de type joint ciment (gris) ; matériau semi-dur de type ragréage (gris) ; matériau dur de type mortier, béton, chape (gris) ; matériau (collant) (beige) ; Absence d'amiante - Phase 2 Matériau souple de type dalle de sol (beige) Absence d'amiante - Phase 3 Matériau de type colle (jaune) ; matériau semi-dur de type ragréage en traces Absence d'amiante | |
