# Rapport de Repérage Amiante Avant réalisation de travaux dans un immeuble bâti

Numéro de dossier : M9913829  
Date d'intervention : 25/10/2021

3LBD0302  
4 SQUARE J.SIEGFRIED  
77000 MELUN  
Bat. N/A, cage :BD; Etage 3; Porte 2

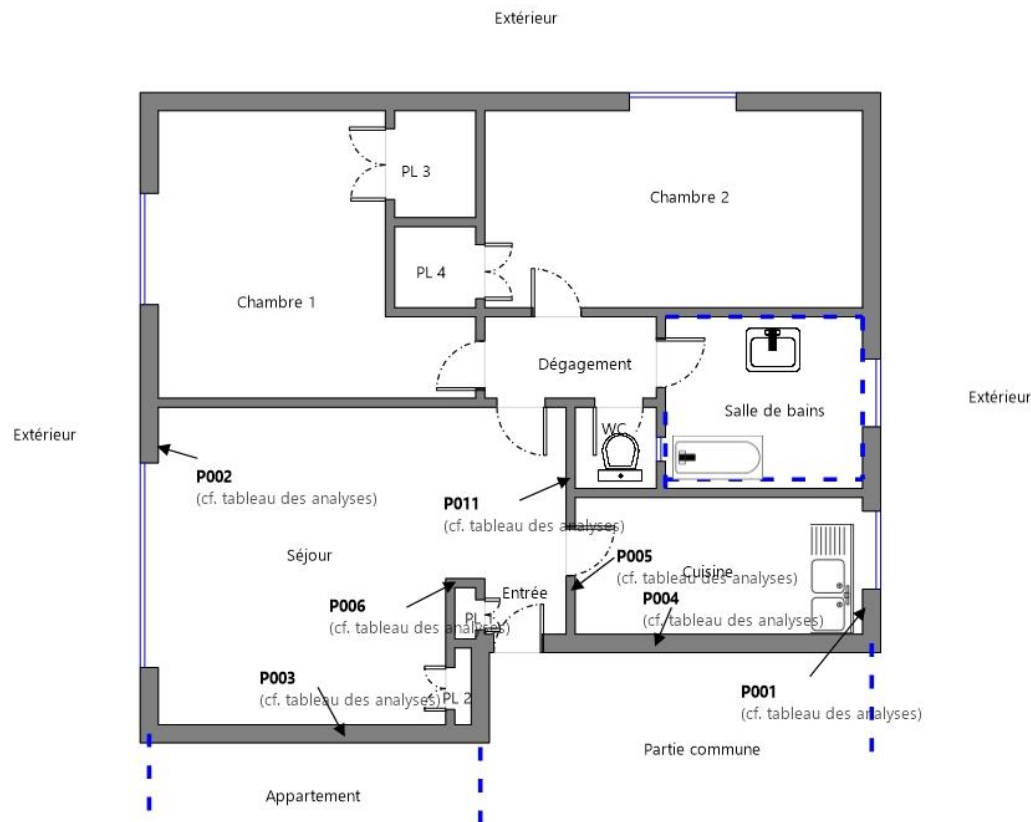
<b>Planche de repérage des matériaux et produits amiantés</b>
Affaire	M9913829
Opération	BENDERDOUCH ala eddine
Site	3LBD0302
	4 SQUARE J.SIEGFRIED
	77000 MELUN
Date de réalisation	02/11/2021
<b>Matériaux et produits contenant de l'amiante</b>	
	Surface amianté
	Linéaire / paroi amianté (type 1)
	Linéaire / paroi amianté (type 2)
	Conduit amianté
<b>Sondages destructifs / Prélèvements</b>	
	Prélèvement Positif
	Prélèvement négatif
	Sondage destructif
<b>Types de murs</b>	
	Mur Porteur
	Mur Cloison (type 1)
	Mur Cloison (type 2)
	Gaine technique
<b>Eléments ou pièces non visités</b>	
	Local non visitée
	Elément non visité

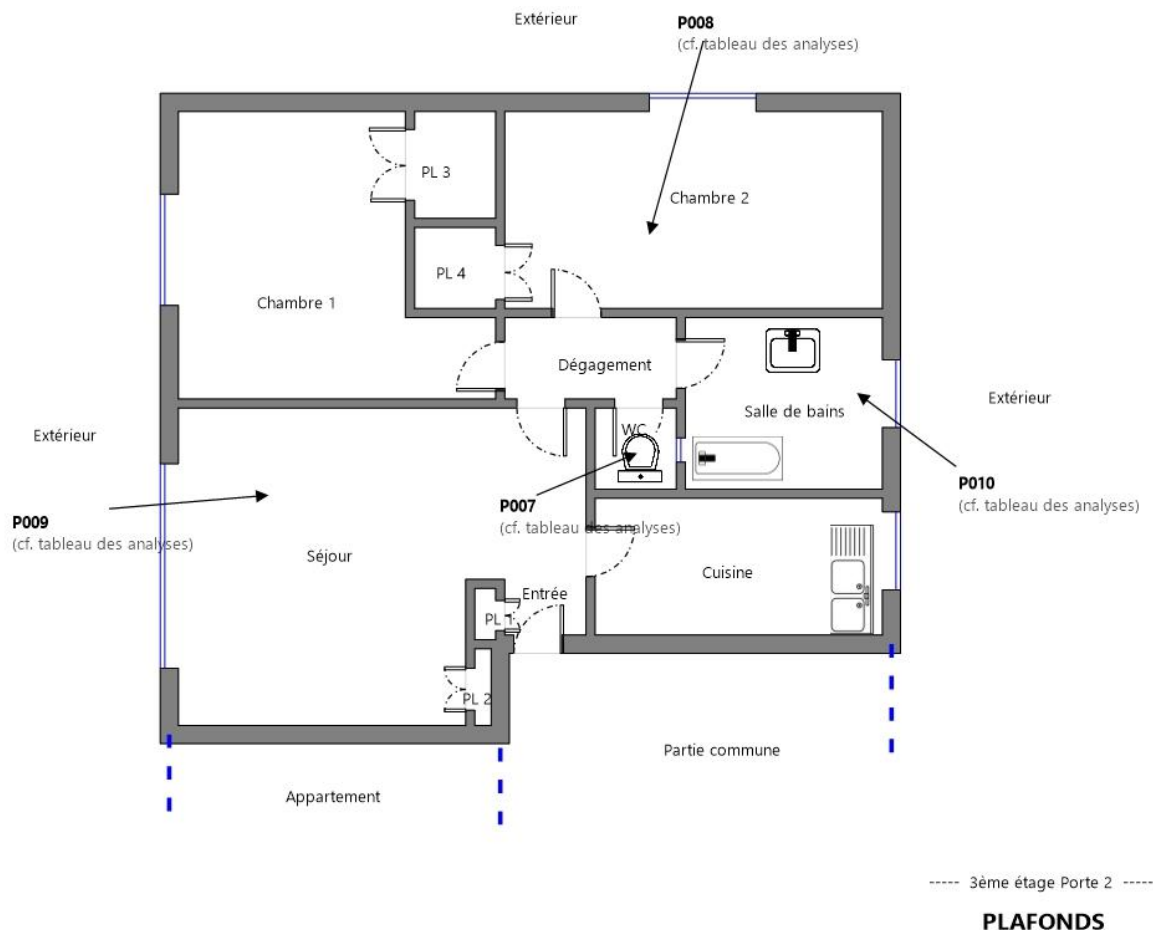
----- 3ème étage Porte 2 -----  
**MURS**

<b>Planche de repérage des matériaux et produits amiantés</b>
Affaire	M9913829
Opération	BENDERDOUCH ala eddine
Site	3LBD0302
	4 SQUARE J.SIEGFRIED
	77000 MELUN
Date de réalisation	02/11/2021
<b>Matériaux et produits contenant de l'amiante</b>	
	Surface amianté
	Linéaire / paroi amianté (type 1)
	Linéaire / paroi amianté (type 2)
	Conduit amianté
<b>Sondages destructifs / Prélèvements</b>	
	Px Prélèvement Positif
	Px Prélèvement négatif
	S Sondage destructif
<b>Types de murs</b>	
	Mur Porteur
	Mur Cloison (type 1)
	Mur Cloison (type 2)
	Gaine technique
<b>Éléments ou pièces non visités</b>	
	Local non visitée
	Élément non visité
