## Rapport de Repérage des matériaux et produits contenant de l'amiante avant réalisation de travaux dans un immeuble bâti

Numéro de dossier : MA2211183436  
Rapport édité le : 16/12/2022

13 SQUARE A.RIBOT  
77000 MELUN  
Etage 6; Porte 1

Lot numéro 3lbk0601,

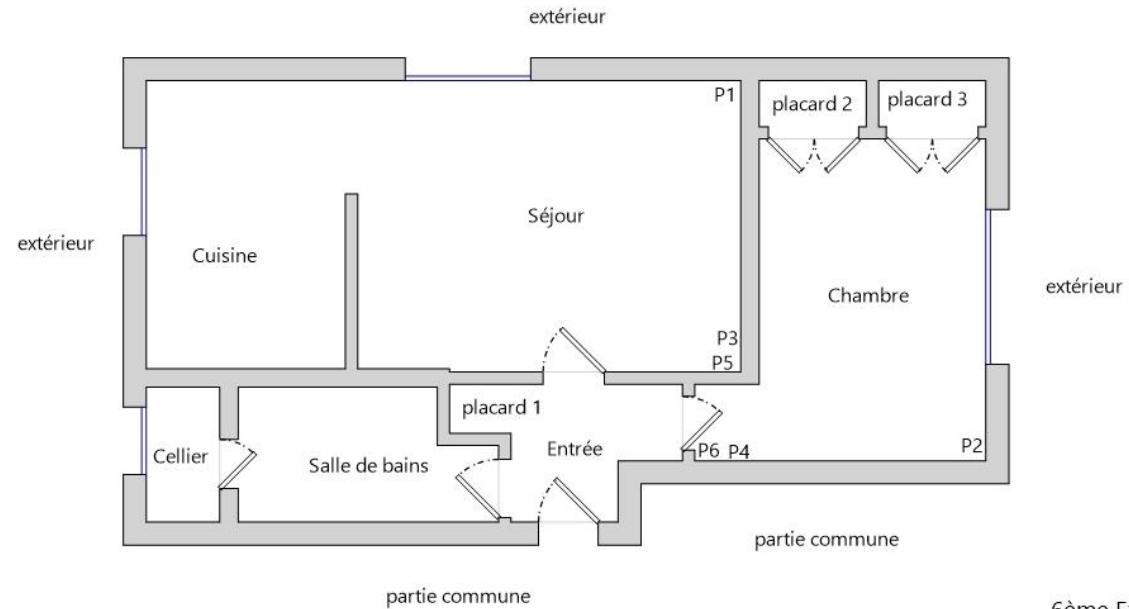
6ème Etage Mur porte 1

ZPSO	Niveau	Localisation	Zone	Description du prélèvement réalisé	Surface indicative
Néant		-	-	-
