Rapport de Repérage des matériaux et produits contenant de l'amiante avant réalisation de travaux dans un immeuble bâti

Numéro de dossier : MA2308137370_c01
Rapport édité le : 04/09/2023

21 Avenue Charles Péguy
77000 Melun
Bat. 21; Etage 2EME; Porte 2

Lot numéro 13LCS0202,

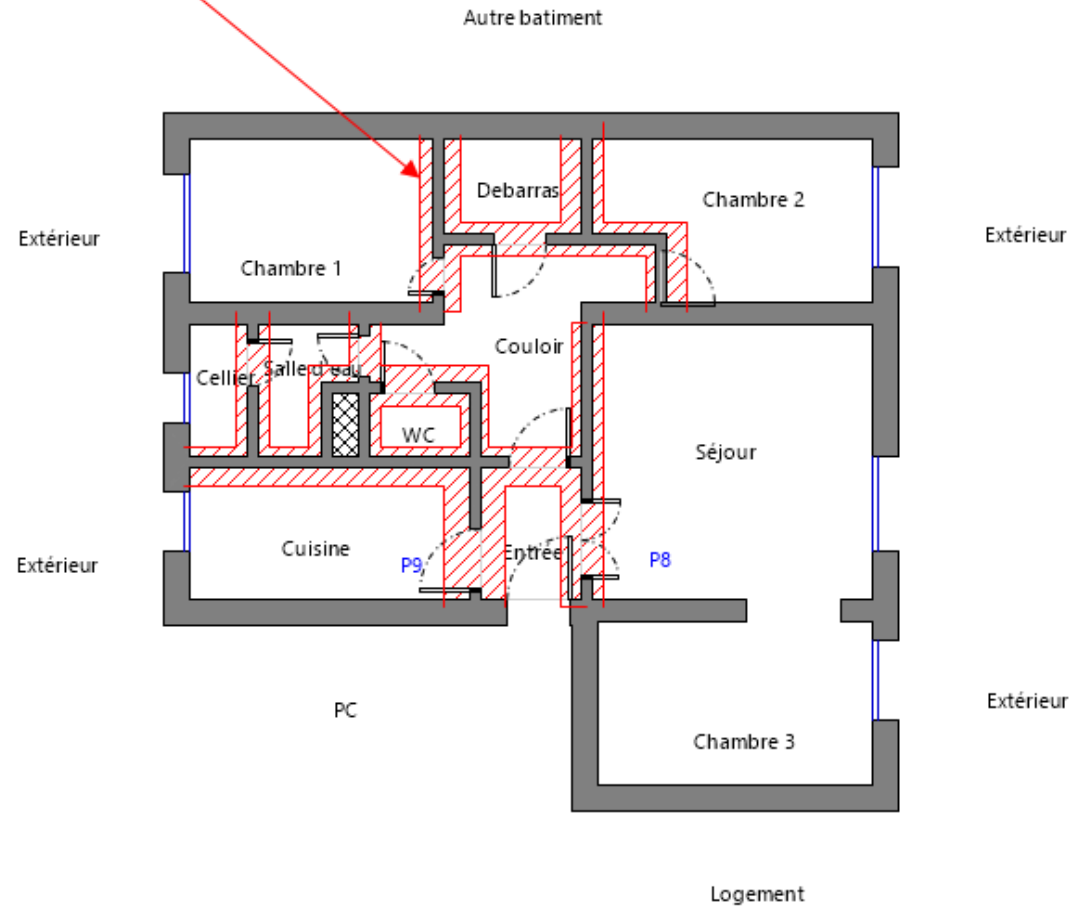
a ZPS0002 Couche1: Peinture + Couche2: Enduit de jointoiment + Couche3: bande + Couche4: Plaques de plâtre
