Rapport de Repérage des matériaux et produits contenant de l'amiante avant réalisation de travaux dans un immeuble bâti

Numéro de dossier : MA2309148399
Rapport édité le : 11/10/2023

1c allée Jules Ferry (3la20002)
77000 melun
Bat. N/A; Etage 00; Porte 2

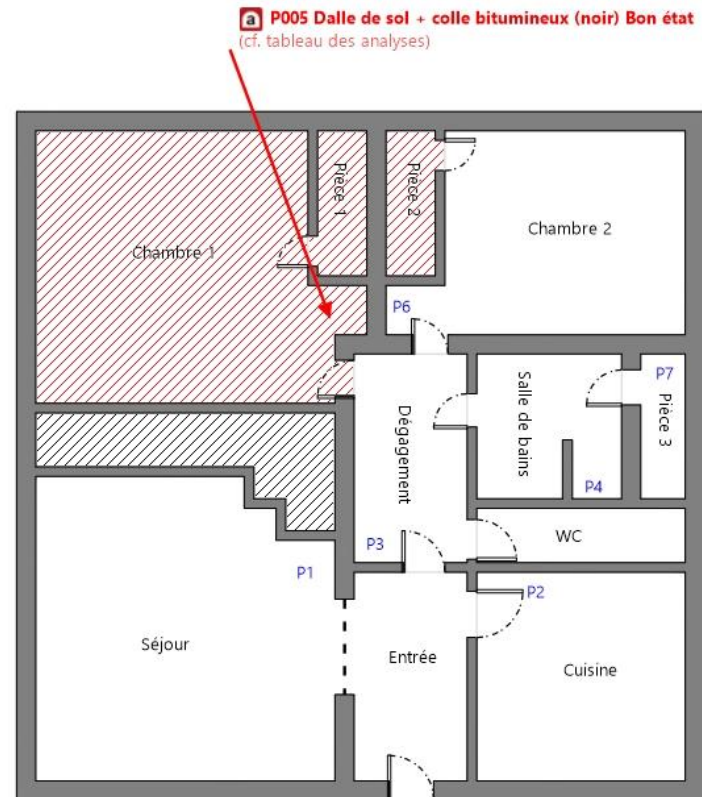
Sols

ZPSO	Niveau	Localisation	Zone	Description du prélèvement réalisé	Surface indicative
ZPSO005	Rez de chaussée 8	Chambre 1; Pièce 1; Pièce 2	Sol	<u>Analyse : P005</u> - Phase 1 Matériau semi-dur de type dalle de sol (bitumineux) (marron) (Présence d'amiante) - Phase 2 Matériau de type colle bitumineux (noir) ; matériau dur de type mortier, béton, chape (beige) (Présence d'amiante)	23m²

Dans le cas où des matériaux contenant de l'amiante ont été repérés, il convient s'il a lieu de confier le désamiantage à une entreprise certifiée. Le repérage est conforme à la réglementation dans le cadre de cette mission. Toutefois, il n'est jamais possible d'être parfaitement exhaustif, dans la mesure où un sondage n'est représentatif qu'à l'endroit précis du support investigué. Il convient donc de rester toujours très vigilant lors des travaux quant à l'éventuelle mise à jour de matériaux suspects ce qui nécessitera un repérage complémentaire.
