Rapport de mission de repérage des matériaux et produits contenant de l'amiante avant réalisation de travaux

3 SQUARE A.RIBOT

77000 MELUN

RAPPORT N° :	3LAF0202	Laboratoire d'Analyses :	ITGA
Repérage réalisé le :	07/08/2018	Adresse laboratoire :	3 RUE ARMAND HERPIN LACROIX - CS 46537 35065 RENNES CEDEX
Accompagnateur :		Numéro d'accréditation :	1-5967
Par :	Mickaël JULIEN	Organisme d'assurance professionnelle :	AXA France
N° certificat :	CPDI 4129	Adresse assurance :	313 Terrasses de l'Arche 92727 NANTERRE CEDEX
Date d'obtention :	01/01/2017	N° de contrat d'assurance :	10063271004
Organisme certificateur	I.CERT Parc Edonia - Bâtiment G - Rue de la Terre Victoria - 35760 SAINT-GREGOIRE	Date de validité :	31/12/2018

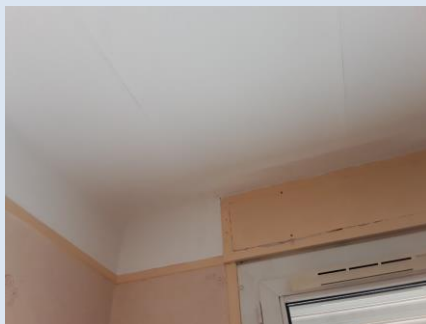
PRELEVEMENT : 3LAF0202P001			
NOM DU CLIENT	NUMERO DU DOSSIER	PIECE OU LOCAL	
OPH77	3LAF0202 07/08/2018	Chambre 2	
ELEMENT	DESCRIPTIF DU LABORATOIRE	DATE DE PRELEVEMENT	NOM DE L'OPERATEUR
Enduit béton	Enduit plâtreux blanc en vrac + papier non séparable + peinture non séparable	07/08/2018	JULIEN Mickaël
LOCALISATION		RESULTAT	
Plafond		Amiante non détecté

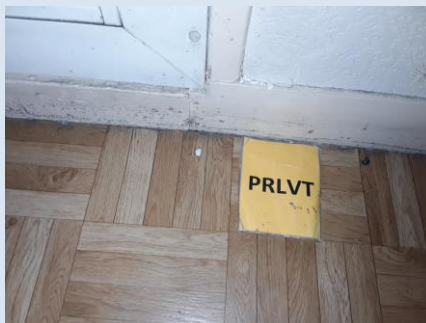
PRELEVEMENT : 3LAF0202P002			
NOM DU CLIENT	NUMERO DU DOSSIER	PIECE OU LOCAL	
OPH77	3LAF0202 07/08/2018	Chambre 1	
ELEMENT	DESCRIPTIF DU LABORATOIRE	DATE DE PRELEVEMENT	NOM DE L'OPERATEUR
Enduit béton	Enduit plâtreux blanc en vrac + matériau gris non séparable + peinture non séparable	07/08/2018	JULIEN Mickaël
LOCALISATION		RESULTAT	
Mur B		Amiante non détecté

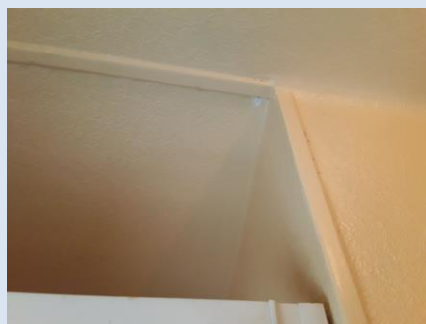
PRELEVEMENT : 3LAF0202P003			
NOM DU CLIENT	NUMERO DU DOSSIER	PIECE OU LOCAL	
OPH77	3LAF0202 07/08/2018	Salle de bains	
ELEMENT	DESCRIPTIF DU LABORATOIRE	DATE DE PRELEVEMENT	NOM DE L'OPERATEUR
Enduit béton	Enduit plâtreux blanc en faible quantité en vrac + papier non séparable + peintures multiples non séparable	07/08/2018	JULIEN Mickaël
LOCALISATION		RESULTAT	
Plafond		Amiante non détecté

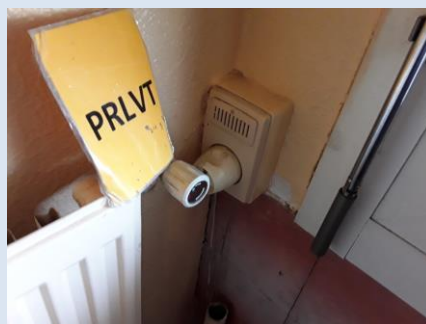
PRELEVEMENT : 3LAF0202P004			
NOM DU CLIENT	NUMERO DU DOSSIER	PIECE OU LOCAL	
OPH77	3LAF0202 07/08/2018	Salle de bains	
ELEMENT	DESCRIPTIF DU LABORATOIRE	DATE DE PRELEVEMENT	NOM DE L'OPERATEUR
Enduit béton	Enduit plâtreux blanc en vrac + papier non séparable + peinture non séparable	07/08/2018	JULIEN Mickaël
LOCALISATION		RESULTAT	
Mur B		Amiante non détecté

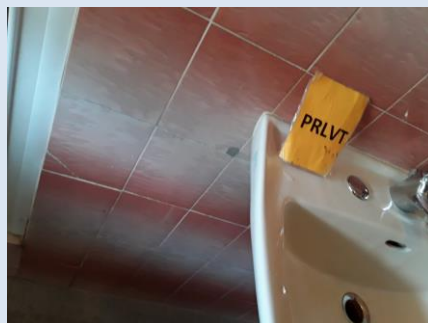
PRELEVEMENT : 3LAF0202P005

NOM DU CLIENT	NUMERO DU DOSSIER	PIECE OU LOCAL	
OPH77	3LAF0202 07/08/2018	Salle de bains	
ELEMENT	DESCRIPTIF DU LABORATOIRE	DATE DE PRELEVEMENT	NOM DE L'OPERATEUR
Colle faïence	Colle beige + carrelage	07/08/2018	JULIEN Mickaël
LOCALISATION		RESULTAT	
Mur E		Amiante non détecté

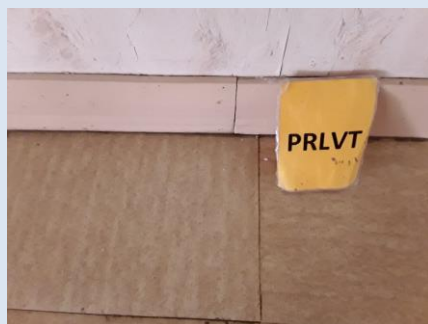
PRELEVEMENT : 3LAF0202P006

NOM DU CLIENT	NUMERO DU DOSSIER	PIECE OU LOCAL	
OPH77	3LAF0202 07/08/2018	Séjour	
ELEMENT	DESCRIPTIF DU LABORATOIRE	DATE DE PRELEVEMENT	NOM DE L'OPERATEUR
Enduit	Enduit plâtreux beige en vrac + peinture non séparable	07/08/2018	JULIEN Mickaël
LOCALISATION		RESULTAT	
Mur C		Amiante non détecté

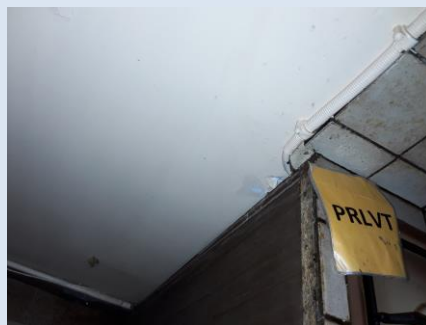
PRELEVEMENT : 3LAF0202P007			
NOM DU CLIENT	NUMERO DU DOSSIER	PIECE OU LOCAL	
OPH77	3LAF0202 07/08/2018	Cuisine	
ELEMENT	DESCRIPTIF DU LABORATOIRE	DATE DE PRELEVEMENT	NOM DE L'OPERATEUR
Enduit	Enduit plâtreux blanc en vrac + peintures multiples non séparable	07/08/2018	JULIEN Mickaël
LOCALISATION		RESULTAT	
Mur A		Amiante non détecté

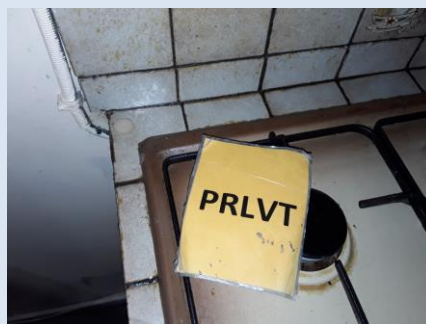
PRELEVEMENT : 3LAF0202P008			
NOM DU CLIENT	NUMERO DU DOSSIER	PIECE OU LOCAL	
OPH77	3LAF0202 07/08/2018	Cuisine	
ELEMENT	DESCRIPTIF DU LABORATOIRE	DATE DE PRELEVEMENT	NOM DE L'OPERATEUR
Colle faïence	Colle grise + carrelage	07/08/2018	JULIEN Mickaël
LOCALISATION		RESULTAT	
Paillasse		Amiante non détecté
