Rapport de mission de repérage des matériaux et produits contenant de l'amiante avant réalisation de travaux

5 SQUARE A. RIBOT

77000 MELUN

RAPPORT N° :	3LAH0302	Laboratoire d'Analyses :	ITGA
Repérage réalisé le :	14/08/2018	Adresse laboratoire :	3 RUE ARMAND HERPIN LACROIX - CS 46537 35065 RENNES CEDEX
Accompagnateur :		Numéro d'accréditation :	1-5967
Par :	Mickaël JULIEN	Organisme d'assurance professionnelle :	AXA France
N° certificat :	CPDI 4129	Adresse assurance :	313 Terrasses de l'Arche 92727 NANTERRE CEDEX
Date d'obtention :	01/01/2017	N° de contrat d'assurance :	10063271004
Organisme certificateur	I.CERT Parc Edonia - Bâtiment G - Rue de la Terre Victoria - 35760 SAINT-GREGOIRE	Date de validité :	31/12/2018

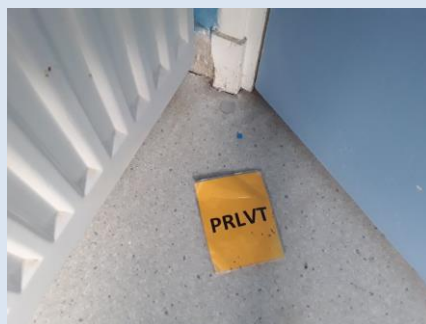
PRELEVEMENT : 3LAH0302P001			
NOM DU CLIENT	NUMERO DU DOSSIER	PIECE OU LOCAL	
OPH77	3LAH0302 14/08/2018	Salle de bains	
ELEMENT	DESCRIPTIF DU LABORATOIRE	DATE DE PRELEVEMENT	NOM DE L'OPERATEUR
Revêtement souple	Revêtement souple gris + matériau gris en vrac non séparable + matériau compact gris	14/08/2018	JULIEN Mickaël
LOCALISATION		RESULTAT	
Sol		Amiante non détecté

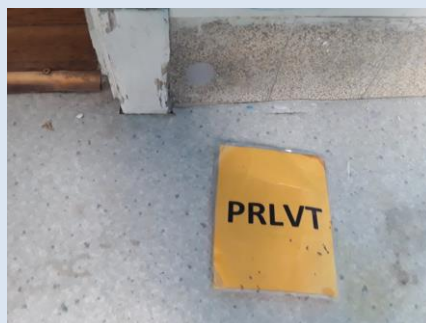
PRELEVEMENT : 3LAH0302P002			
NOM DU CLIENT	NUMERO DU DOSSIER	PIECE OU LOCAL	
OPH77	3LAH0302 14/08/2018	Salle de bains	
ELEMENT	DESCRIPTIF DU LABORATOIRE	DATE DE PRELEVEMENT	NOM DE L'OPERATEUR
Colle plinthe	Colle grise hétérogène + peinture en faible quantité non séparable + carrelage	14/08/2018	JULIEN Mickaël
LOCALISATION		RESULTAT	
Mur F		Amiante non détecté

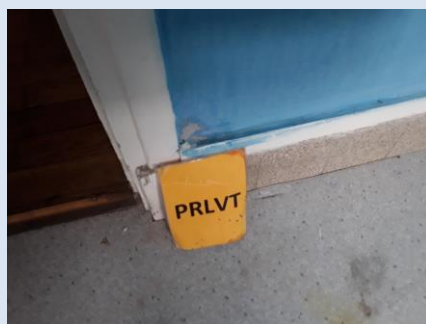
PRELEVEMENT : 3LAH0302P003			
NOM DU CLIENT	NUMERO DU DOSSIER		PIECE OU LOCAL
OPH77	3LAH0302 14/08/2018		Salle de bains
ELEMENT	DESCRIPTIF DU LABORATOIRE	DATE DE PRELEVEMENT	NOM DE L'OPERATEUR
Enduit	Enduit plâtreux blanc en vrac avec poussières + peintures multiples non séparable	14/08/2018	JULIEN Mickaël
LOCALISATION		RESULTAT	
Mur F		Amiante non détecté

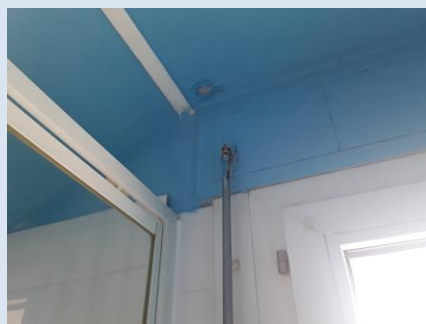
PRELEVEMENT : 3LAH0302P004			
NOM DU CLIENT	NUMERO DU DOSSIER		PIECE OU LOCAL
OPH77	3LAH0302 14/08/2018		Salle de bains
ELEMENT	DESCRIPTIF DU LABORATOIRE	DATE DE PRELEVEMENT	NOM DE L'OPERATEUR
Enduit béton	Enduit plâtreux blanc en vrac + peintures multiples non séparable	14/08/2018	JULIEN Mickaël
LOCALISATION		RESULTAT	
Plafond		Amiante non détecté

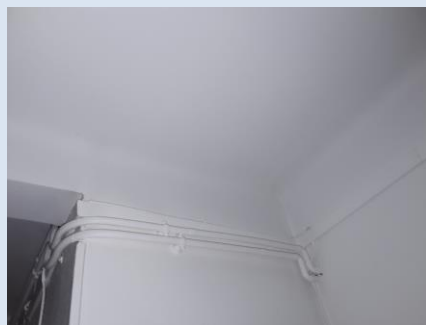
PRELEVEMENT : 3LAH0302P005			
NOM DU CLIENT	NUMERO DU DOSSIER	PIECE OU LOCAL	
OPH77	3LAH0302 14/08/2018	Séjour	
ELEMENT	DESCRIPTIF DU LABORATOIRE	DATE DE PRELEVEMENT	NOM DE L'OPERATEUR
Enduit béton	Enduit plâtreux blanc en vrac + peinture non séparable	14/08/2018	JULIEN Mickaël
LOCALISATION		RESULTAT	
Plafond		Amiante non détecté

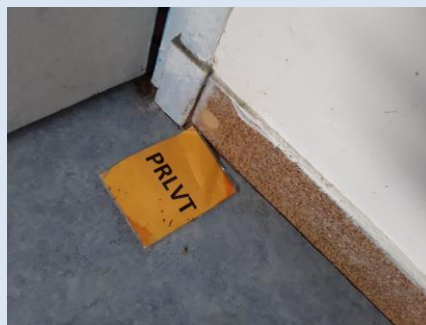
PRELEVEMENT : 3LAH0302P007			
NOM DU CLIENT	NUMERO DU DOSSIER		PIECE OU LOCAL
OPH77	3LAH0302 14/08/2018		Cuisine
ELEMENT	DESCRIPTIF DU LABORATOIRE	DATE DE PRELEVEMENT	NOM DE L'OPERATEUR
Colle faïence	Colle grise en vrac + peinture en faible quantité non séparable + carrelage	14/08/2018	JULIEN Mickaël
LOCALISATION		RESULTAT	
Mur D		Amiante non détecté

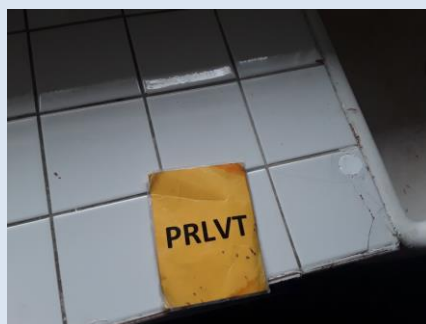
PRELEVEMENT : 3LAH0302P009			
NOM DU CLIENT	NUMERO DU DOSSIER	PIECE OU LOCAL	
OPH77	3LAH0302 14/08/2018	Cuisine	
ELEMENT	DESCRIPTIF DU LABORATOIRE	DATE DE PRELEVEMENT	NOM DE L'OPERATEUR
Colle faïence	Colle beige + matériau gris non séparable + carrelage	14/08/2018	JULIEN Mickaël
LOCALISATION		RESULTAT	
Paillasse		Amiante non détecté	
EMPLACEMENT
