## Rapport de mission de repérage des matériaux et produits contenant de l'amiante avant réalisation de travaux

9 SQUARE J.SIEGFRIED

MODULE 3LBI0401  
77000 MELUN

RAPPORT N° :	3LBI0401	Laboratoire d'Analyses :	ITGA
Repérage réalisé le :	13/02/2019	Adresse laboratoire :	3 RUE ARMAND HERPIN LACROIX - CS 46537 35065 RENNES CEDEX
Accompagnateur :		Numéro d'accréditation :	1-5967
Par :	Ronald FRANCHINARD	Organisme d'assurance professionnelle :	AXA France
N° certificat :		Adresse assurance :	313 Terrasses de l'Arche 92727 NANTERRE CEDEX
Date d'obtention :		N° de contrat d'assurance :	10158549604
Organisme certificateur		Date de validité :	31/12/2019

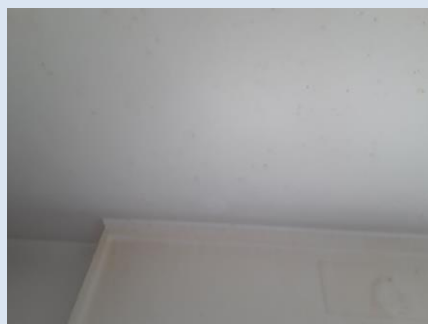
PRELEVEMENT : 3LBI0401001			
NOM DU CLIENT	NUMERO DU DOSSIER		PIECE OU LOCAL
OPH77	3LBI0401 13/02/2019		Cuisine (RC)
ELEMENT	DESCRIPTIF DU LABORATOIRE	DATE DE PRELEVEMENT	NOM DE L'OPERATEUR
Enduit béton	Enduit plâtreux beige en vrac + peintures multiples non séparable	13/02/2019	FRANCHINARD Ronald
LOCALISATION		RESULTAT	
Plafond		Amiante non détecté

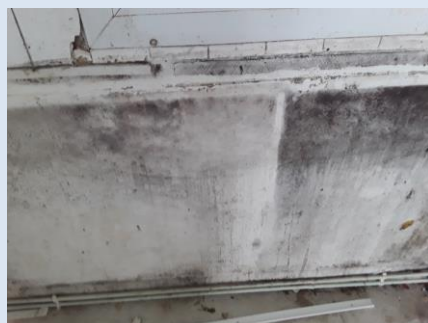
PRELEVEMENT : 3LBI0401P002			
NOM DU CLIENT	NUMERO DU DOSSIER		PIECE OU LOCAL
OPH77	3LBI0401 13/02/2019		Cuisine (RC)
ELEMENT	DESCRIPTIF DU LABORATOIRE	DATE DE PRELEVEMENT	NOM DE L'OPERATEUR
Enduit béton	Enduit gris en vrac hétérogène + peinture en faible quantité non séparable	13/02/2019	FRANCHINARD Ronald
LOCALISATION		RESULTAT	
Mur B		Amiante non détecté

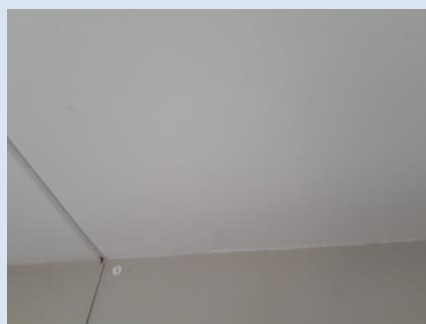
PRELEVEMENT : 3LBI0401P003			
NOM DU CLIENT	NUMERO DU DOSSIER		PIECE OU LOCAL
OPH77	3LBI0401 13/02/2019		Séjour (RC)
ELEMENT	DESCRIPTIF DU LABORATOIRE	DATE DE PRELEVEMENT	NOM DE L'OPERATEUR
Enduit béton	Enduit plâtreux blanc en vrac + peinture non séparable	13/02/2019	FRANCHINARD Ronald
LOCALISATION		RESULTAT	
Plafond		Amiante non détecté

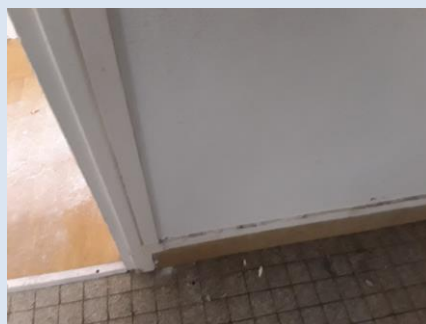
PRELEVEMENT : 3LBI0401P004			
NOM DU CLIENT	NUMERO DU DOSSIER		PIECE OU LOCAL
OPH77	3LBI0401 13/02/2019		Salle de bains (RC)
ELEMENT	DESCRIPTIF DU LABORATOIRE	DATE DE PRELEVEMENT	NOM DE L'OPERATEUR
Enduit	Enduit plâtreux blanc en vrac + peintures multiples en faible quantité non séparable	13/02/2019	FRANCHINARD Ronald
LOCALISATION		RESULTAT	
Mur D		Amiante non détecté

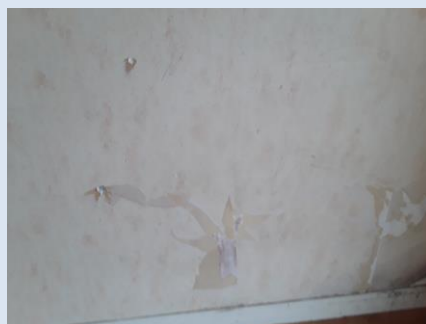
PRELEVEMENT : 3LBI0401P005			
NOM DU CLIENT	NUMERO DU DOSSIER		PIECE OU LOCAL
OPH77	3LBI0401 13/02/2019		Chambre 3 (RC)
ELEMENT	DESCRIPTIF DU LABORATOIRE	DATE DE PRELEVEMENT	NOM DE L'OPERATEUR
Enduit béton	Enduit plâtreux blanc en vrac + matériau gris en vrac non séparable + peinture en faible quantité non séparable	13/02/2019	FRANCHINARD Ronald
LOCALISATION		RESULTAT	
Mur A		Amiante non détecté

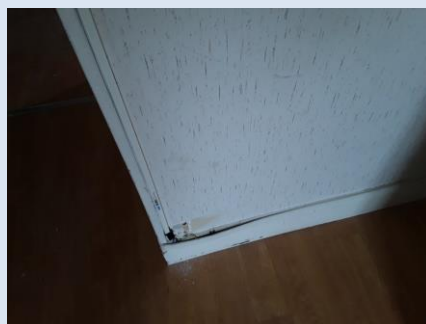
PRELEVEMENT : 3LBI0401P006			
NOM DU CLIENT	NUMERO DU DOSSIER		PIECE OU LOCAL
OPH77	3LBI0401 13/02/2019		Chambre 1 (RC)
ELEMENT	DESCRIPTIF DU LABORATOIRE	DATE DE PRELEVEMENT	NOM DE L'OPERATEUR
Enduit	Enduit plâtreux blanc en vrac + matériau gris en faible quantité en vrac non séparable	13/02/2019	FRANCHINARD Ronald
LOCALISATION		RESULTAT	
Mur F		Amiante non détecté
