Rapport de mission de repérage des matériaux et produits contenant de l'amiante avant travaux ultérieurs.

Rapport : 2015-04-201 MDF RIBOT SIEGFRIED CALMETTE OPH
Date d'intervention : 28 avril 2015

Adresse : 13 square Alexandre Ribot,
1 à 12 square Alexandre Ribot,
4 rue du Docteur Calmette,
1 à 10 square Jules Siegfried
77000 MELUN

Périmètre du repérage : AMIANTE Avant Travaux d'isolation
Murs Façades et Toitures

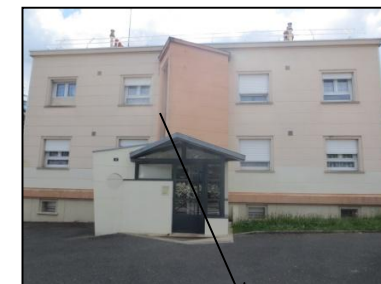
ECH-N°9
4 Calmette--1R+1
Bat.4 Calm.-Baie vitrée esc./Baies vitrées
Mastic, (photo n° 43)

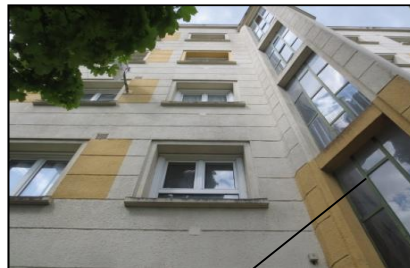
ECH-N°30
-1R+4-Esc.1J.SIEG.-Baie vitrée esc/Baies vitrées
Mastic, (photo n° 47)

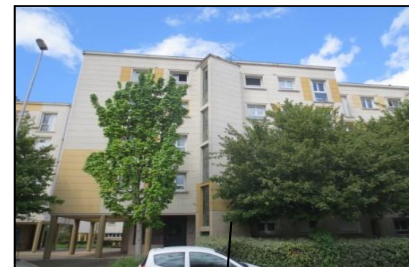
ECH-N°28
-1R+4-Esc.1J.SIEG.-Façades/Murs
Mortier + peinture, (photo n° 87)

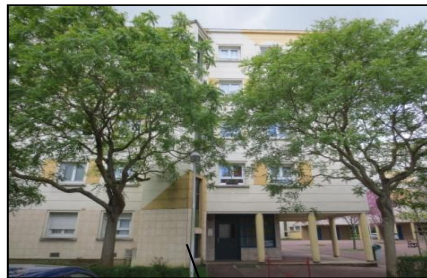
ECH-N°31
-1R+4-Esc.4 J. SIEG.- Façades/Murs
Mortier + peinture, (photo n° 56)

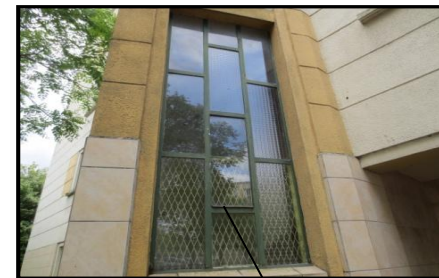
ECH-N°32
-1R+4-Esc.4 J.SIEG.-Baie vitrée esc/Baies vitrées
Mastic, (photo n° 89)

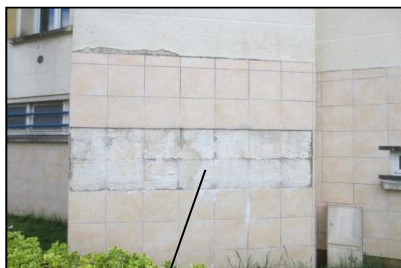
ECH-N°33
-1R+4-Esc.5-6J.SIEG.-Façades/Murs
Colle faïence , (photo n° 90)

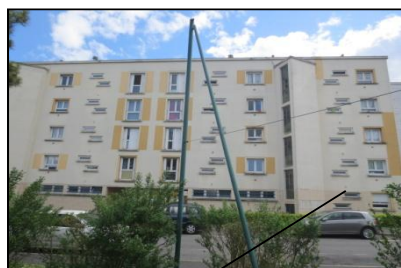
ECH-N°34
-1R+4-Esc.5-6J.SIEG.-Façades/Murs
Mortier + peinture, (photo n° 62)

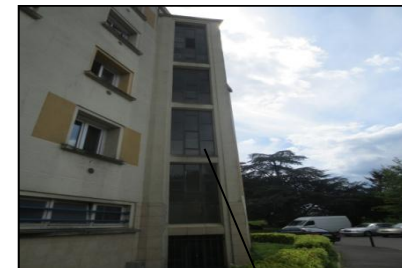
ECH-N°35
-1R+4-Esc5-6J.SIEG.Baie vitrée esc/Baies vitrées
Mastic, (photo n° 91)

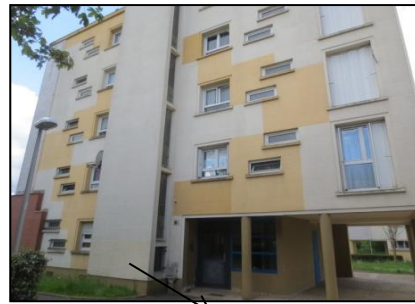
ECH-N°41
-1R+4-Esc. 10 J.SIEG.- Façades/Murs
Mortier + peinture, (photo n° 72)

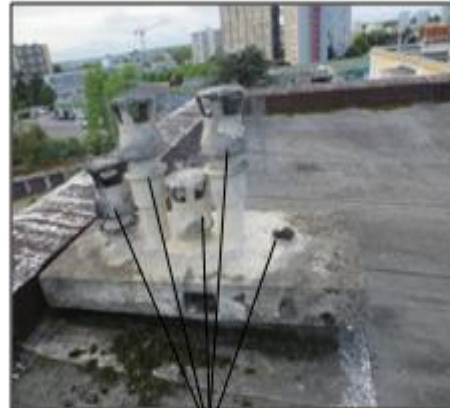
Matériau observé	Conduit de cheminée : Conduits + chapeaux + plaques de séparation	
Prise d'échantillon	OUI	
Numéro de prélèvement	ECH-N°44	
Numéro de Procès verbal	E06469915	
Conclusion	PRESENCE

ECH-N°44
-1R+4-Esc.1J.SIEG.-Toiture
Conduit de cheminée
Conduit gris, (photo n° 108)

Photo N° 108
ECH-N°44
AMIANTE CIMENT
-1R+4 - Esc. 1J.SIEG.
Toiture
Conduit de cheminée
Conduit gris

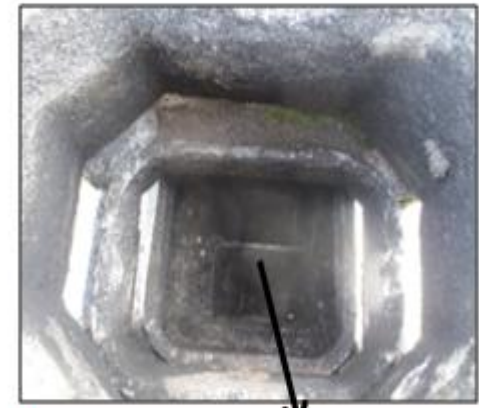
Plaques de séparation
en fibres ciment amianté
dans conduits de cheminées

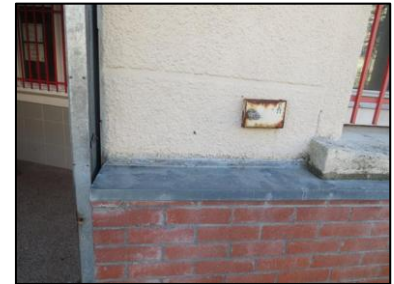
Photo N° 12
ECH-N°5
-1R+8-BAT.13
Façade
Bavette
mur brique rouge
Mastic

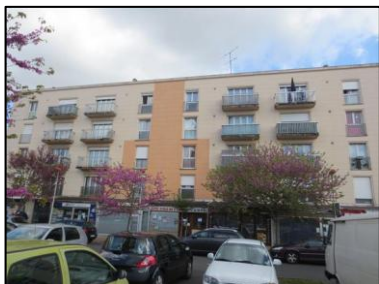
Photo N° 16
ECH-N°13
-1R+4 - Esc.1-2 Ribot
Façades - Murs
Peinture

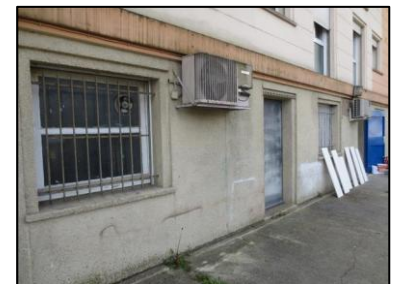
Photo N° 20
ECH-N°12
-1R+4 - Esc.1-2 Ribot
Façades Soubassement - Murs
Mortier + peinture

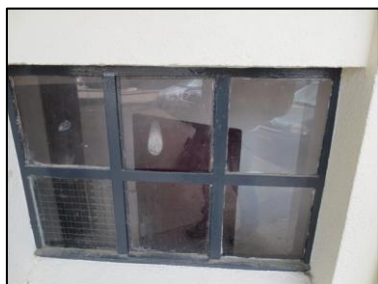
Photo N° 21
ECH-N°10
-1R+4 - Esc1-2Ribot
Baies vitrées escalier
Baies vitrées
Mastic

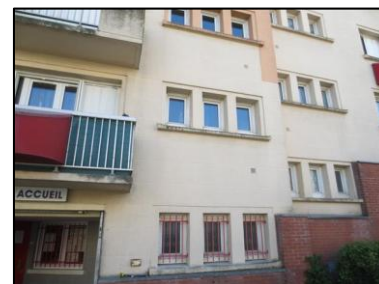
Photo N° 3
ECH-N°2
-1R+8 - BAT.13
Façade Murs
Mortier + peinture

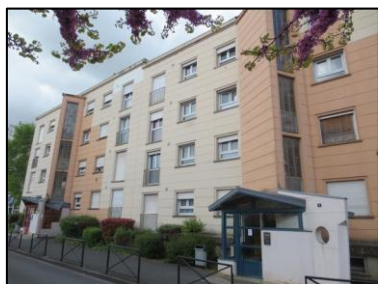
Photo N° 31
ECH-N°24
-1R+3 - Esc8-9 Ribot
Baies vitrées escalier
Baies vitrées
Mastic

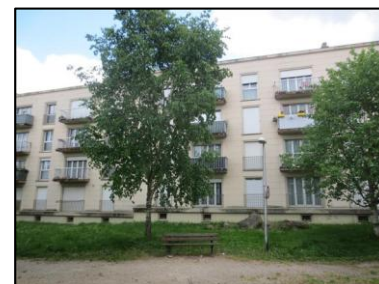
Photo N° 33
ECH-N°23
-1R+3 - Esc8-9 Ribot
Façades
Murs
Enduit + peinture

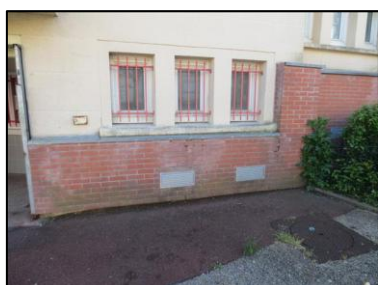
Photo N° 4
ECH-N°3
-1R+8 - BAT.13
Façade
Murs
Colle brique rouge

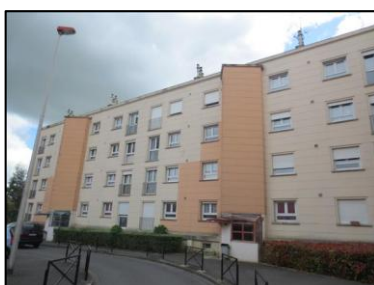
Photo N° 40
ECH-N°27
-1R+3 - Esc11-12 Ribot
Baie vitrée escalier
Baies vitrées
Mastic

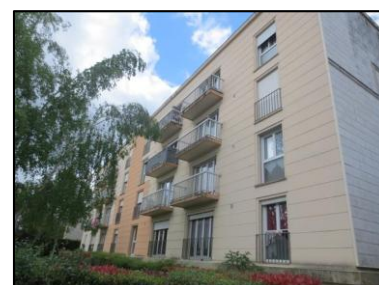
Photo N° 42
ECH-N°26
-1R+3 - Esc11-12 Ribot
Façades
Murs
Mortier + peinture

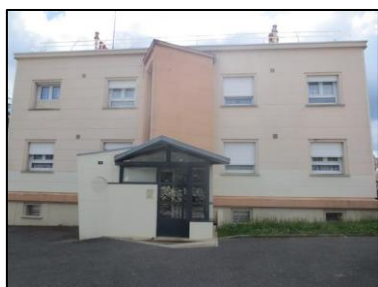
Photo N° 43
ECH-N°9
-1R+1 - Bat.4 Calmette
Baie vitrée escalier
Baies vitrées
Mastic

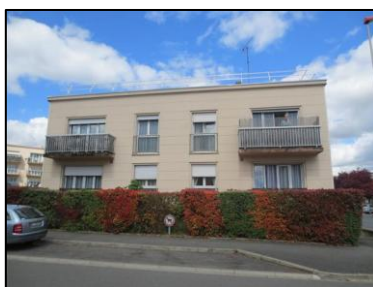
Photo N° 45
ECH-N°8
-1R+1- Bat.4 Calmette
Façade
Murs
Enduit + peinture

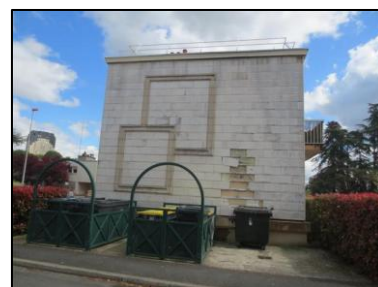
Photo N° 46
ECH-N°6
-1R+1-Bat.4 Calmette
Pignon
Murs
Colle + dalles

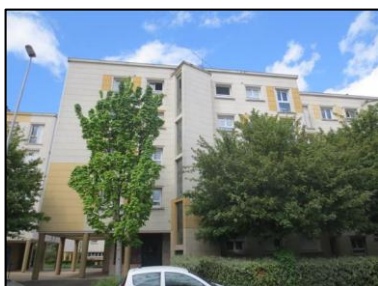
Photo N° 47
ECH-N°30
-1R+4 - Esc.1J.SIEG.
Baie vitrée escalier
Baies vitrées
Mastic

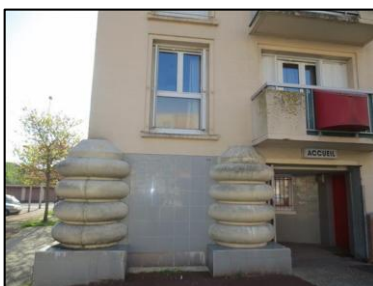
Photo N° 5
ECH-N°4
-1R+8 - BAT.13
Façade
Moultures
Enduit + peinture

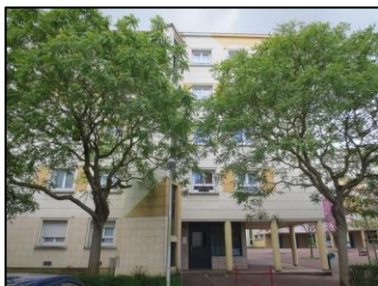
Photo N° 56
ECH-N°31
-1R+4 - Esc.4 J. SIEG.
Façades
Murs
Mortier + peinture

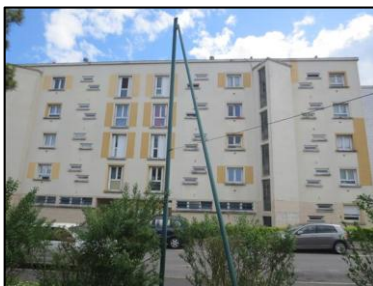
Photo N° 62
ECH-N°34
-1R+4 - Esc.5-6J.SIEG.
Façades
Murs
Mortier + peinture

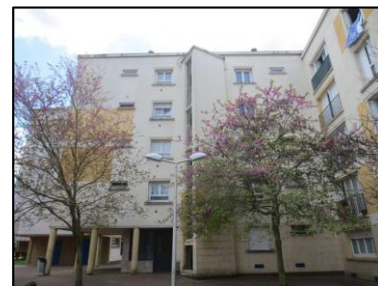
Photo N° 64
ECH-N°36
-1R+4 - Esc.7 J.SIEG.
Façades
Murs
Mortier + peinture

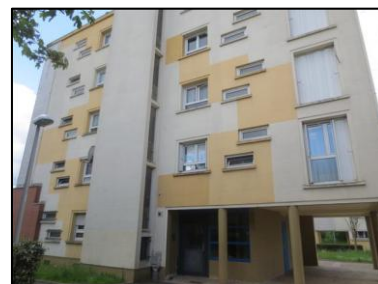
Photo N° 72
ECH-N°41
-1R+4-Esc. 10 J.SIEG.
Façades
Murs
Mortier + peinture

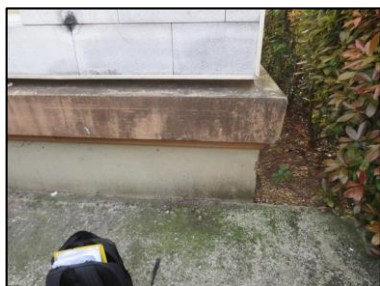
Photo N° 76
ECH-N°7
-1R+1 - Bat.4 Calmette
Façade
Murs bas - soubassements
Enduit + peinture

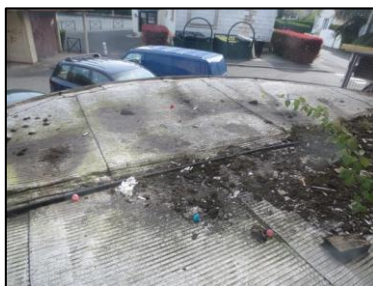
Photo N° 77
ECH-N°11
-1R+4 - 1-2 Ribot
Casquettes Halls
Etanchéité Toiture
Pax alu

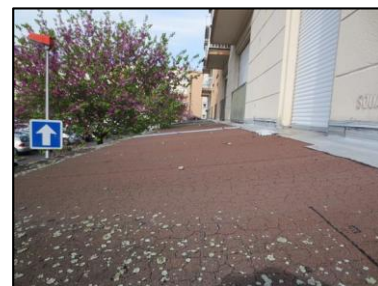
Photo N° 78
ECH-N°14
-1R+4 - Esc.1-2
Toits commerces
Toiture
Shingle

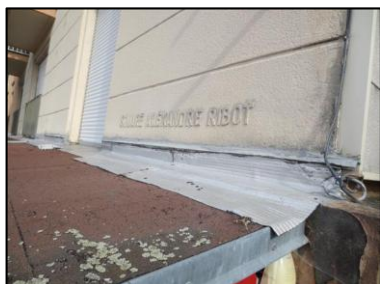
Photo N° 79
ECH-N°15
-1R+4 - Esc.1-2
Toits commerces
Etanchéité Toiture
Pax alu

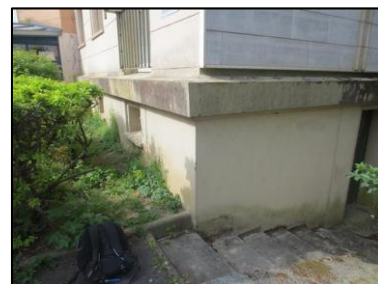
Photo N° 81
ECH-N°17
-1R+3 - Esc.4à7 Ribot
Façades
Soubassement - Murs
Enduit + peinture

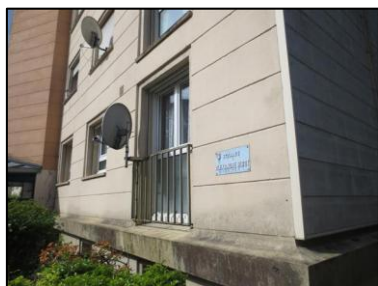
Photo N° 82
ECH-N°18
-1R+3 - Esc.4à7 Ribot
Façades Murs
Enduit + peinture

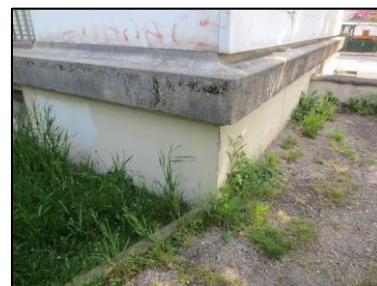
Photo N° 84
ECH-N°22
-1R+3 - Esc.8-9 Ribot
Façades
Soubassement - Murs
Enduit + peinture

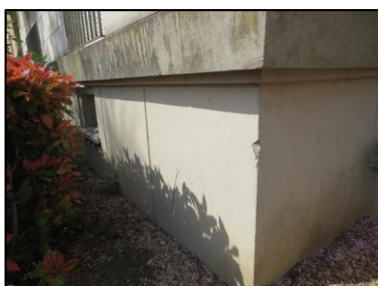
Photo N° 86
ECH-N°25
-1R+3 - Esc.11-12 Ribot
Façades
Murs bas – soubassements
Mortier + peinture

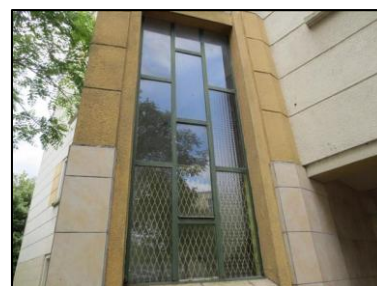
Photo N° 89
ECH-N°32
-1R+4 - Esc.4 J.SIEG.
Baie vitrée escalier
Baies vitrées
Mastic

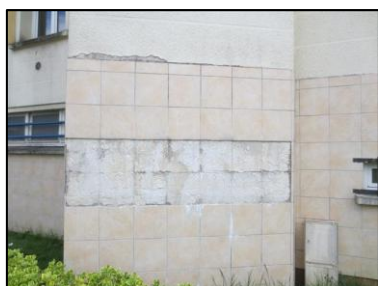
Photo N° 90
ECH-N°33
-1R+4 - Esc.5-6J.SIEG.
Façades
Murs
Colle faïence

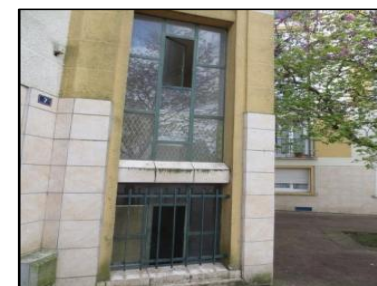
Photo N° 92
ECH-N°37
-1R+4-Esc.7 J.SIEG-
Baie vitrée escalier
Baies vitrées
Mastic

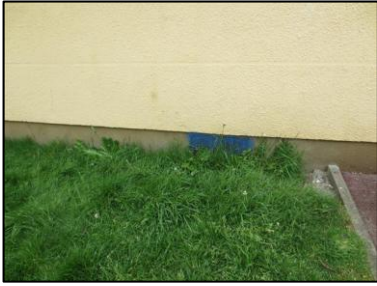
Photo N° 93
ECH-N°39
-1R+4 - Esc.8-9 J.SIEG.
Façades
Murs bas - soubassement
Mortier + peinture
