Rapport de mission de repérage des matériaux et produits contenant de l'amiante avant réalisation de travaux

1 SQUARE J.SIEGFRIED LGT 1

77000 MELUN

RAPPORT N° :	OPH77 3LBA0401	Date d'émission du rapport :	07/07/2017
Le repérage a été réalisé le :	28/06/2017	Accompagnateur :	
Par :	Laurent CATE	Laboratoire d'Analyses :	ITGA
N° certificat de qualification :	CPDI3681	Adresse laboratoire :	3 RUE ARMAND HERPIN LACROIX - CS 46537 35065 RENNES CEDEX
Date d'obtention :	25/11/2015	Numéro d'accréditation :	1-5967
Le présent rapport est établi par une personne dont les compétences sont certifiées par :	I.Cert Parc EDONIA - Bâtiment G - Rue de la Terre Victoria - 35760 Saint GrÃ©goire	Organisme d'assurance professionnelle :	ALLIANZ
		Adresse assurance :	Direction Opérations Entreprises 5C Esplanade Charles de Gaulle 33081 BORDEAUX CEDEX
		N° de contrat d'assurance :	55897385
		Date de validité :	31/12/2017

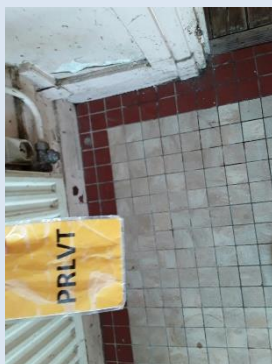
PRELEVEMENT : 3LBA0401P01		
NOM DU CLIENT	NUMERO DU DOSSIER	PIECE OU LOCAL
OPH77	3LBA0401 28/06/2017	Cuisine
MATERIAU	DATE DE PRELEVEMENT	NOM DE L'OPERATEUR
Colle grise + matériau compact rouge + carrelage	28/06/2017	CATE Laurent
LOCALISATION		RESULTAT
Sols		Amiante non détecté

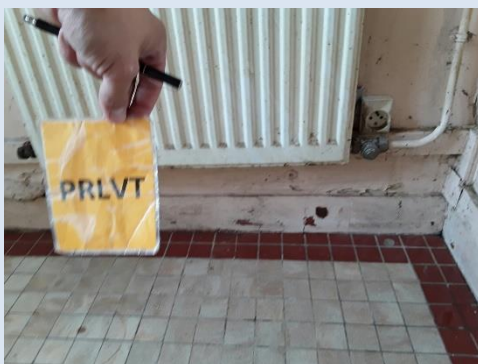
PRELEVEMENT : 3LBA0401P02		
NOM DU CLIENT	NUMERO DU DOSSIER	PIECE OU LOCAL
OPH77	3LBA0401 28/06/2017	Cuisine
MATERIAU	DATE DE PRELEVEMENT	NOM DE L'OPERATEUR
Colle grise hétérogène + carrelage	28/06/2017	CATE Laurent
LOCALISATION		RESULTAT
Mur C		Amiante non détecté

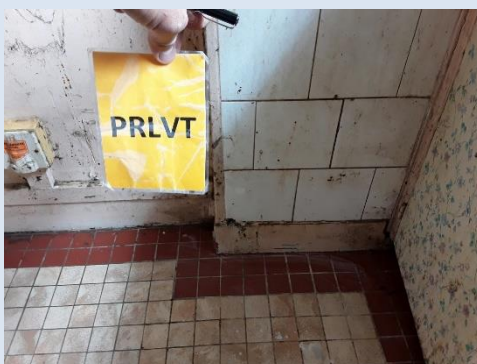
PRELEVEMENT : 3LBA0401P03		
NOM DU CLIENT	NUMERO DU DOSSIER	PIECE OU LOCAL
OPH77	3LBA0401 28/06/2017	Cuisine
MATERIAU	DATE DE PRELEVEMENT	NOM DE L'OPERATEUR
Colle beige + couche plâtreuse blanche non séparable + carrelage	28/06/2017	CATE Laurent
LOCALISATION		RESULTAT
Mur A		Amiante non détecté

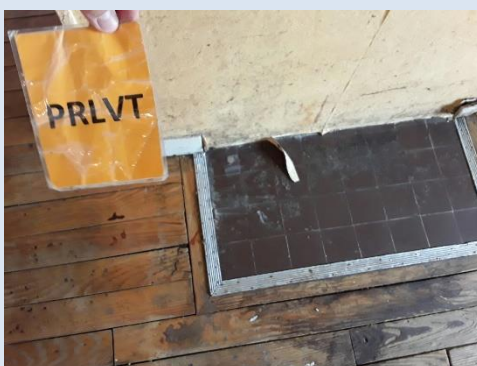
PRELEVEMENT : 3LBA0401P04		
NOM DU CLIENT	NUMERO DU DOSSIER	PIECE OU LOCAL
OPH77	3LBA0401 28/06/2017	Séjour
MATERIAU	DATE DE PRELEVEMENT	NOM DE L'OPERATEUR
Carrelage	28/06/2017	CATE Laurent
LOCALISATION		RESULTAT
Sols		Amiante non détecté

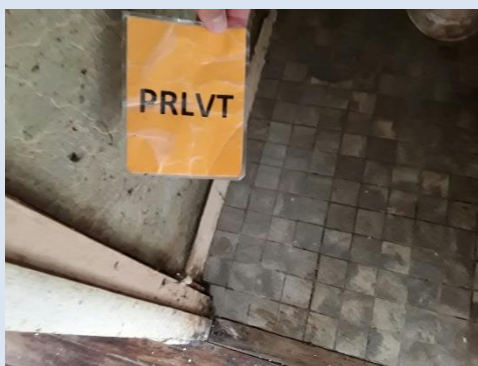
PRELEVEMENT : 3LBA0401P05		
NOM DU CLIENT	NUMERO DU DOSSIER	PIECE OU LOCAL
OPH77	3LBA0401 28/06/2017	WC
MATERIAU	DATE DE PRELEVEMENT	NOM DE L'OPERATEUR
Colle grise non séparable + matériau compact beige + carrelage	28/06/2017	CATE Laurent
LOCALISATION	RESULTAT	
Sols	Amiante non détecté

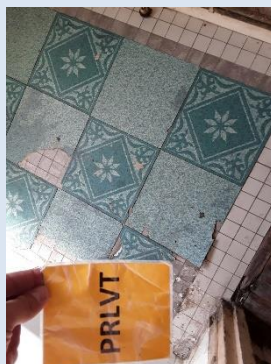
PRELEVEMENT : 3LBA0401P06		
NOM DU CLIENT	NUMERO DU DOSSIER	PIECE OU LOCAL
OPH77	3LBA0401 28/06/2017	Salle de bains
MATERIAU	DATE DE PRELEVEMENT	NOM DE L'OPERATEUR
Revêtement cassant vert + colle polymère incolore avec poussières non séparable	28/06/2017	CATE Laurent
LOCALISATION	RESULTAT	
Sols	Amiante non détecté

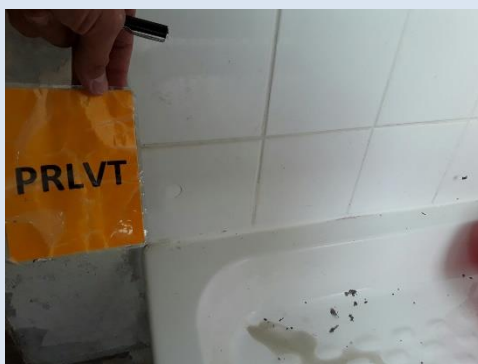
PRELEVEMENT : 3LBA0401P07		
NOM DU CLIENT	NUMERO DU DOSSIER	PIECE OU LOCAL
OPH77	3LBA0401 28/06/2017	Salle de bains
MATERIAU	DATE DE PRELEVEMENT	NOM DE L'OPERATEUR
Colle grise + couche plâtreuse blanche non séparable + carrelage	28/06/2017	CATE Laurent
LOCALISATION		RESULTAT
Mur A		Amiante non détecté

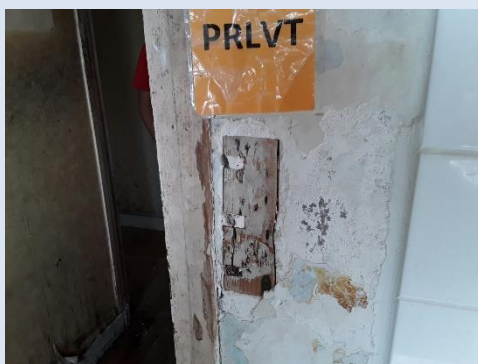
PRELEVEMENT : 3LBA0401P08		
NOM DU CLIENT	NUMERO DU DOSSIER	PIECE OU LOCAL
OPH77	3LBA0401 28/06/2017	Salle de bains
MATERIAU	DATE DE PRELEVEMENT	NOM DE L'OPERATEUR
Enduit plâtreux beige en vrac + peinture non séparable	28/06/2017	CATE Laurent
LOCALISATION		RESULTAT
Mur D		Amiante non détecté

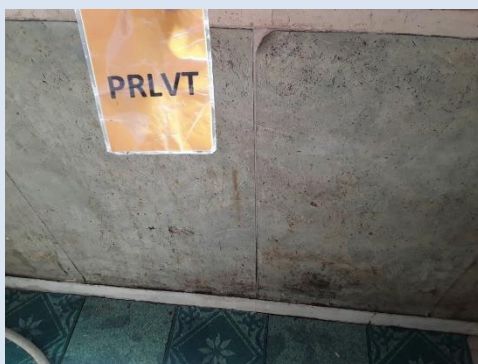
PRELEVEMENT : 3LBA0401P09		
NOM DU CLIENT	NUMERO DU DOSSIER	PIECE OU LOCAL
OPH77	3LBA0401 28/06/2017	Salle de bains
MATERIAU	DATE DE PRELEVEMENT	NOM DE L'OPERATEUR
Enduit plâtreux beige en vrac + peinture non séparable	28/06/2017	CATE Laurent
LOCALISATION		RESULTAT
Mur B		Amiante non détecté

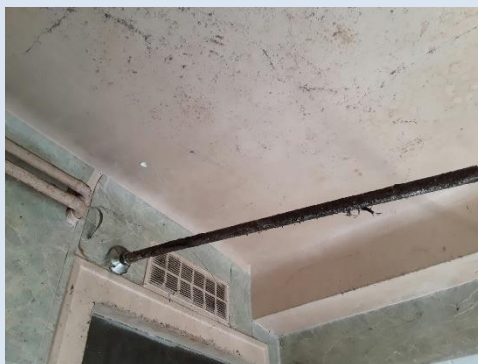
PRELEVEMENT : 3LBA0401P10		
NOM DU CLIENT	NUMERO DU DOSSIER	PIECE OU LOCAL
OPH77	3LBA0401 28/06/2017	Salle de bains
MATERIAU	DATE DE PRELEVEMENT	NOM DE L'OPERATEUR
Enduit plâtreux blanc en vrac + peinture non séparable + carton non séparable	28/06/2017	CATE Laurent
LOCALISATION		RESULTAT
Plafonds		Amiante non détecté

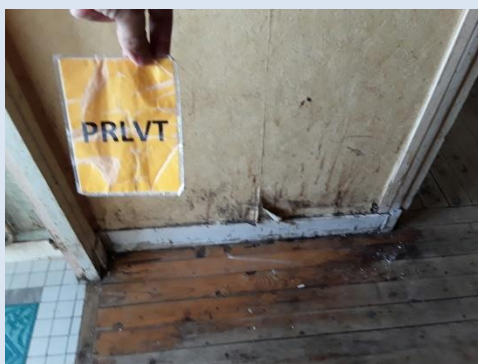
PRELEVEMENT : 3LBA0401P11		
NOM DU CLIENT	NUMERO DU DOSSIER	PIECE OU LOCAL
OPH77	3LBA0401 28/06/2017	Dégagement
MATERIAU	DATE DE PRELEVEMENT	NOM DE L'OPERATEUR
Enduit plâtreux blanc en vrac + peinture non séparable	28/06/2017	CATE Laurent
LOCALISATION		RESULTAT
Mur B		Amiante non détecté

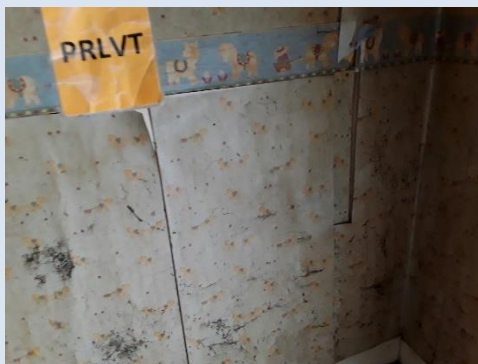
PRELEVEMENT : 3LBA0401P12		
NOM DU CLIENT	NUMERO DU DOSSIER	PIECE OU LOCAL
OPH77	3LBA0401 28/06/2017	Chambre 1
MATERIAU	DATE DE PRELEVEMENT	NOM DE L'OPERATEUR
Enduit plâtreux blanc en vrac + peinture non séparable	28/06/2017	CATE Laurent
LOCALISATION		RESULTAT
Mur A		Amiante non détecté

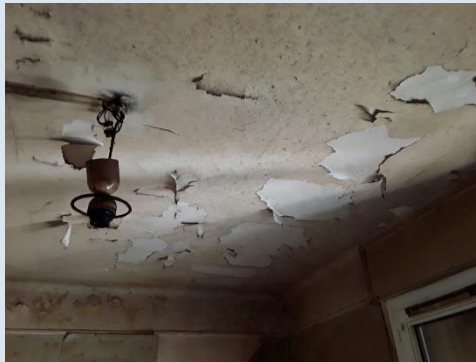
PRELEVEMENT : 3LBA0401P13		
NOM DU CLIENT OPH77	NUMERO DU DOSSIER 3LBA0401 28/06/2017	PIECE OU LOCAL Chambre 1
MATERIAU Enduit blanc en vrac + peinture avec poussières non séparable	DATE DE PRELEVEMENT 28/06/2017	NOM DE L'OPERATEUR CATE Laurent
LOCALISATION Plafonds	RESULTAT Amiante non détecté	
EMPLACEMENT
