Rapport de mission de repérage des matériaux et produits contenant de l'amiante avant réalisation de travaux

ESI_3LBB0201

2 SQUARE J.SIEGFRIED APPT 201

RAPPORT N° :	EXPERT HABITAT 3LBB0201	Date d'émission du rapport :	14/06/2017
Le repérage a été réalisé le :	23/05/2017	Accompagnateur :	
Par :	Gaetan BEDEL	Laboratoire d'Analyses :	ITGA
N° certificat de qualification :	CPDI3869	Adresse laboratoire :	3 RUE ARMAND HERPIN LACROIX - CS 46537 35065 RENNES CEDEX
Date d'obtention :	22/04/2016	Numéro d'accréditation :	1-5967
Le présent rapport est établi par une personne dont les compétences sont certifiées par :	I.CERT Parc Edonia - Bâtiment G - Rue de la Terre Victoria - 35760 SAINT-GREGOIRE	Organisme d'assurance professionnelle :	ALLIANZ
		Adresse assurance :	Direction Opérations Entreprises 5C Esplanade Charles de Gaulle 33081 BORDEAUX CEDEX
		N° de contrat d'assurance :	55897385
		Date de validité :	31/12/2017

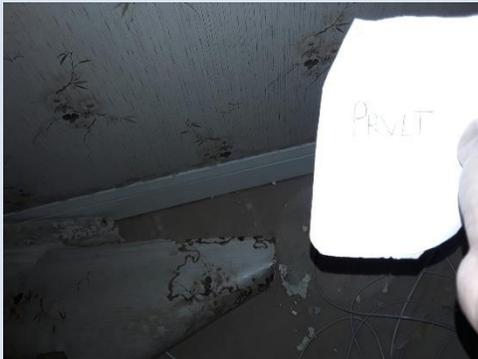
PRELEVEMENT : 3LBB0201P01		
NOM DU CLIENT	NUMERO DU DOSSIER	PIECE OU LOCAL
OPH77	3LBB0201 23/05/2017	Séjour
MATERIAU	DATE DE PRELEVEMENT	NOM DE L'OPERATEUR
Enduit plâtreux blanc en vrac + peinture non séparable + papier en faible quantité non séparable + matériau gris en faible quantité non séparable	23/05/2017	BEDEL Gaetan
LOCALISATION	RESULTAT	
Mur D (béton)	Amiante non détecté	
EMPLACEMENT

Fraction Analysée	Technique analytique et date d'analyse	Résultat	Type d'amiante	Nb de préparations
▶ Enduit plâtreux blanc en vrac + peinture non séparable + papier en faible quantité non séparable + matériau gris en faible quantité non séparable	META le 02/06/2017	Amiante non détecté	---	1

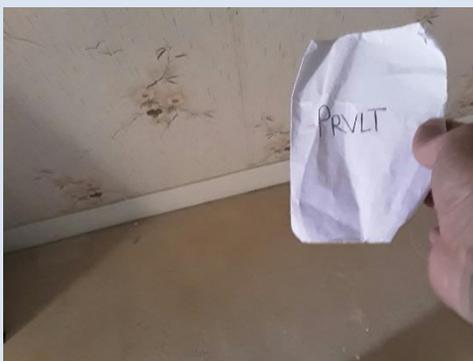
PRELEVEMENT : 3LBB0201P02		
NOM DU CLIENT	NUMERO DU DOSSIER	PIECE OU LOCAL
OPH77	3LBB0201 23/05/2017	Séjour
MATERIAU	DATE DE PRELEVEMENT	NOM DE L'OPERATEUR
Enduit plâtreux blanc en vrac + peintures multiples non séparable	23/05/2017	BEDEL Gaetan
LOCALISATION		RESULTAT
Mur B (carreaux de plâtre)		Amiante non détecté

Fraction Analysée	Technique analytique et date d'analyse	Résultat	Type d'amiante	Nb de préparations
▶ Enduit plâtreux blanc en vrac + peintures multiples non séparable	META le 02/06/2017	Amiante non détecté	---	1

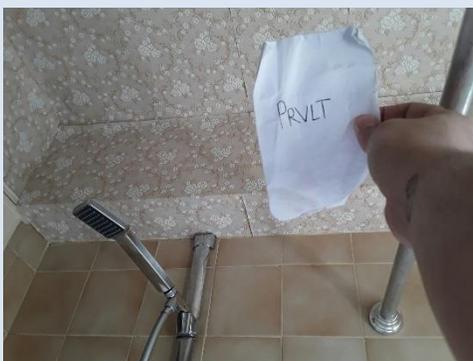
PRELEVEMENT : 3LBB0201P03		
NOM DU CLIENT	NUMERO DU DOSSIER	PIECE OU LOCAL
OPH77	3LBB0201 23/05/2017	Salle de bains
MATERIAU	DATE DE PRELEVEMENT	NOM DE L'OPERATEUR
Enduit beige en vrac + peintures multiples non séparable	23/05/2017	BEDEL Gaetan
LOCALISATION		RESULTAT
Plafonds		Amiante non détecté

Fraction Analysée	Technique analytique et date d'analyse	Résultat	Type d'amiante	Nb de préparations
▶ Enduit beige en vrac + peintures multiples non séparable	META le 02/06/2017	Amiante non détecté	---	1

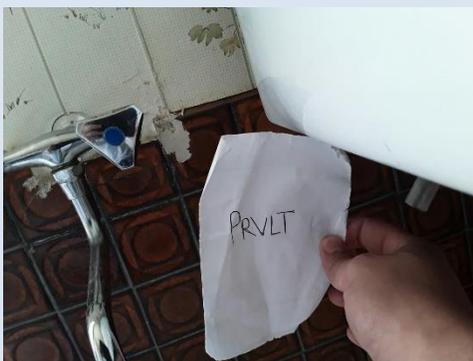
PRELEVEMENT : 3LBB0201P04		
NOM DU CLIENT	NUMERO DU DOSSIER	PIECE OU LOCAL
OPH77	3LBB0201 23/05/2017	Cuisine
MATERIAU	DATE DE PRELEVEMENT	NOM DE L'OPERATEUR
Carrelage + colle beige en faible quantité non séparable	23/05/2017	BEDEL Gaetan
LOCALISATION		RESULTAT
Mur B		Amiante non détecté

Fraction Analysée	Technique analytique et date d'analyse	Résultat	Type d'amiante	Nb de préparations
▶ Carrelage + colle beige en faible quantité non séparable	META le 02/06/2017	Amiante non détecté	---	1

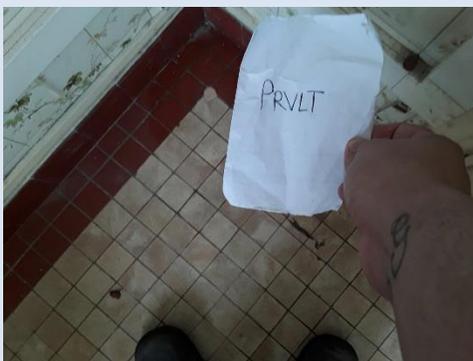
PRELEVEMENT : 3LBB0201P05		
NOM DU CLIENT	NUMERO DU DOSSIER	PIECE OU LOCAL
OPH77	3LBB0201 23/05/2017	Cuisine
MATERIAU	DATE DE PRELEVEMENT	NOM DE L'OPERATEUR
Colle grise + carrelage	23/05/2017	BEDEL Gaetan
LOCALISATION		RESULTAT
Sols		Amiante non détecté

Fraction Analysée	Technique analytique et date d'analyse	Résultat	Type d'amiante	Nb de préparations
▶ Colle grise + carrelage	META le 02/06/2017	Amiante non détecté	---	1
