## Rapport de mission de repérage des matériaux et produits contenant de l'amiante avant réalisation de travaux

1 SQUARE A. RIBOT

101  
77000 MELUN

RAPPORT N° :	3LAD0101	Laboratoire d'Analyses :	ITGA
Repérage réalisé le :	23/11/2017	Adresse laboratoire :	3 RUE ARMAND HERPIN LACROIX - CS 46537 35065 RENNES CEDEX
Accompagnateur :		Numéro d'accréditation :	1-5967
Par :	Alain LEITE LOPES	Organisme d'assurance professionnelle :	ALLIANZ
N° certificat :	C023-SE04-2017	Adresse assurance :	Direction Opérations Entreprises 5C Esplanade Charles de Gaulle 33081 BORDEAUX CEDEX
Date d'obtention :	24/08/2017	N° de contrat d'assurance :	55897385
Organisme certificateur	QUALIT'COMPETENCES 16 rue Willars - 52100 THONVILLE	Date de validité :	31/12/2017

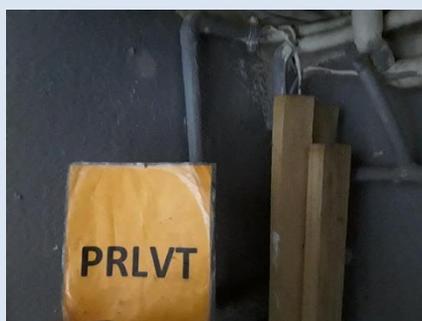
PIECE	ETAGE	ELEMENTS	DESCRIPTIF LABORATOIRE	Echantillon	REPERAGE	ETAT	RESULTAT
Cuisine		Béton	Enduit plâtreux blanc en vrac non séparable + peintures multiples non séparable	3LAD0101P001	Mur D	BON ETAT	Amiante détecté (Chrysotile)

PRELEVEMENT : 3LAD0101P001			
NOM DU CLIENT	NUMERO DU DOSSIER		PIECE OU LOCAL
OPH77	3LAD0101 23/11/2017		Cuisine
ELEMENT	DESCRIPTIF DU LABORATOIRE	DATE DE PRELEVEMENT	NOM DE L'OPERATEUR
Béton	Enduit plâtreux blanc en vrac non séparable + peintures multiples non séparable	23/11/2017	LEITE LOPES Alain
LOCALISATION		RESULTAT	
Mur D		Amiante détecté (Chrysotile)

Fraction Analyisée	Technique analytique et date d'analyse	Résultat	Type d'amiante	Nb de préparations
▶ Enduit plâtreux blanc en vrac non séparable + peintures multiples non séparable	META le 29/11/2017	Présence de fibres d'amiante	Chrysotile	1

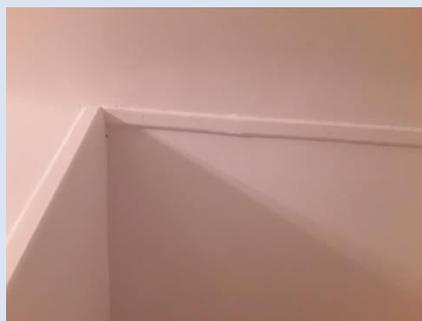
PRELEVEMENT : 3LAD0101P002			
NOM DU CLIENT	NUMERO DU DOSSIER		PIECE OU LOCAL
OPH77	3LAD0101 23/11/2017		Salle d'eau
ELEMENT	DESCRIPTIF DU LABORATOIRE	DATE DE PRELEVEMENT	NOM DE L'OPERATEUR
Enduit / Peinture béton	Enduit plâtreux blanc en vrac non séparable + peintures multiples non séparable	23/11/2017	LEITE LOPES Alain
LOCALISATION		RESULTAT	
Plafond		Amiante non détecté

Fraction Analyisée	Technique analytique et date d'analyse	Résultat	Type d'amiante	Nb de préparations
▶ Enduit plâtreux blanc en vrac non séparable + peintures multiples non séparable	META le 29/11/2017	Amiante non détecté	---	2

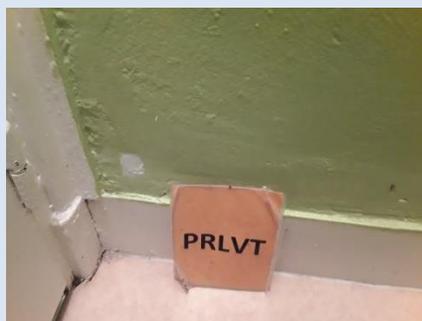
PRELEVEMENT : 3LAD0101P003			
NOM DU CLIENT	NUMERO DU DOSSIER	PIECE OU LOCAL	
OPH77	3LAD0101 23/11/2017	WC	
ELEMENT	DESCRIPTIF DU LABORATOIRE	DATE DE PRELEVEMENT	NOM DE L'OPERATEUR
Enduit	Enduit plâtreux blanc en vrac non séparable + peinture non séparable	23/11/2017	LEITE LOPES Alain
LOCALISATION		RESULTAT	
Mur A		Amiante non détecté

Fraction Analyisée	Technique analytique et date d'analyse	Résultat	Type d'amiante	Nb de préparations
▶ Enduit plâtreux blanc en vrac non séparable + peinture non séparable	META le 29/11/2017	Amiante non détecté	---	1

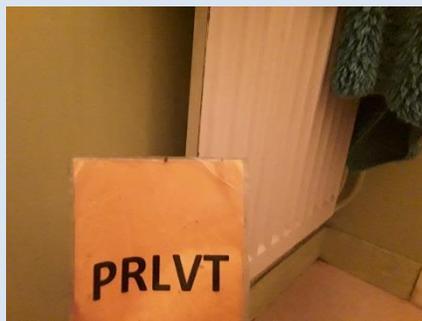
PRELEVEMENT : 3LAD0101P004			
NOM DU CLIENT	NUMERO DU DOSSIER	PIECE OU LOCAL	
OPH77	3LAD0101 23/11/2017	Salle d'eau	
ELEMENT	DESCRIPTIF DU LABORATOIRE	DATE DE PRELEVEMENT	NOM DE L'OPERATEUR
Peinture	Peintures multiples	23/11/2017	LEITE LOPES Alain
LOCALISATION		RESULTAT	
Radiateurs		Amiante non détecté

Fraction Analyisée	Technique analytique et date d'analyse	Résultat	Type d'amiante	Nb de préparations
▶ Peintures multiples	META le 29/11/2017	Amiante non détecté	---	1

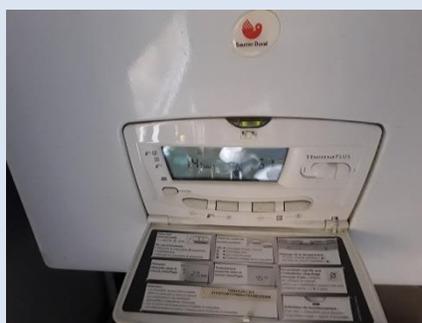
PRELEVEMENT : 3LAD0101P005			
NOM DU CLIENT	NUMERO DU DOSSIER		PIECE OU LOCAL
OPH77	3LAD0101 23/11/2017		Cuisine
ELEMENT	DESCRIPTIF DU LABORATOIRE	DATE DE PRELEVEMENT	NOM DE L'OPERATEUR
Référence de la chaudière		23/11/2017	LEITE LOPES Alain
LOCALISATION		RESULTAT	
Chaudière
