Rapport de mission de repérage des matériaux et produits contenant de l'amiante avant réalisation de travaux

2 SQUARE A. RIBOT

101
77000 MELUN

RAPPORT N° :	3LAE0101	Laboratoire d'Analyses :	ITGA
Repérage réalisé le :	27/12/2017	Adresse laboratoire :	3 RUE ARMAND HERPIN LACROIX - CS 46537 35065 RENNES CEDEX
Accompagnateur :		Numéro d'accréditation :	1-5967
Par :	Mustapha ZINEBI	Organisme d'assurance professionnelle :	ALLIANZ
N° certificat :	C009-SE03-2017	Adresse assurance :	Direction Opérations Entreprises 5C Esplanade Charles de Gaulle 33081 BORDEAUX CEDEX
Date d'obtention :	27/03/2017	N° de contrat d'assurance :	55897385
Organisme certificateur	QUALIT'COMPETENCES 16 rue Villars - 57100 THONVILLE	Date de validité :	31/12/2017

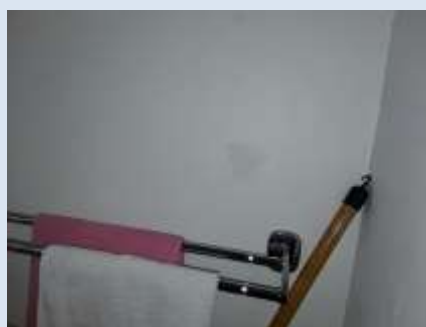
PRELEVEMENT : 3LAE0101P001			
NOM DU CLIENT	NUMERO DU DOSSIER		PIECE OU LOCAL
OPH77	3LAE0101 27/12/2017		Salle de bains
ELEMENT	DESCRIPTIF DU LABORATOIRE	DATE DE PRELEVEMENT	NOM DE L'OPERATEUR
Enduit / Calicot	Enduit plâtreux blanc en vrac + matériau gris en vrac non séparable + toile fibreuse blanche non séparable + peintures multiples non séparable	27/12/2017	ZINEBI Mustapha
LOCALISATION		RESULTAT	
Mur E		Amiante non détecté

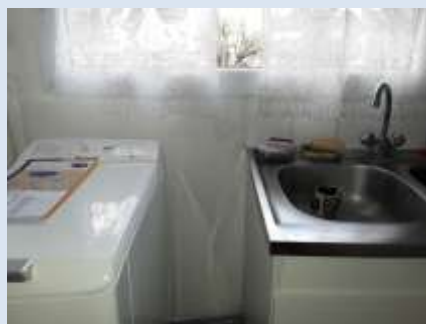
PRELEVEMENT : 3LAE0101P003			
NOM DU CLIENT	NUMERO DU DOSSIER		PIECE OU LOCAL
OPH77	3LAE0101 27/12/2017		Cuisine
ELEMENT	DESCRIPTIF DU LABORATOIRE	DATE DE PRELEVEMENT	NOM DE L'OPERATEUR
Enduit / Peinture béton	Enduit plâtreux blanc en vrac + toile fibreuse blanche non séparable + peintures multiples non séparable	27/12/2017	ZINEBI Mustapha
LOCALISATION		RESULTAT	
Mur B		Amiante non détecté

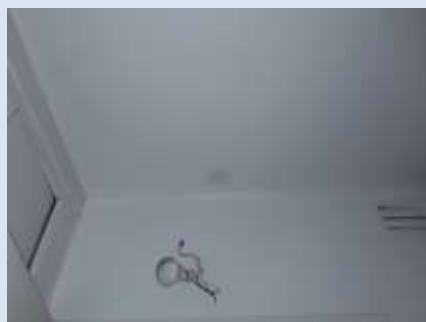
PRELEVEMENT : 3LAE0101P004			
NOM DU CLIENT	NUMERO DU DOSSIER		PIECE OU LOCAL
OPH77	3LAE0101 27/12/2017		Salle de bains
ELEMENT	DESCRIPTIF DU LABORATOIRE	DATE DE PRELEVEMENT	NOM DE L'OPERATEUR
Enduit / Peinture béton	Enduit plâtreux blanc en vrac + papier non séparable + peinture non séparable	27/12/2017	ZINEBI Mustapha
LOCALISATION		RESULTAT	
Plafond		Amiante non détecté

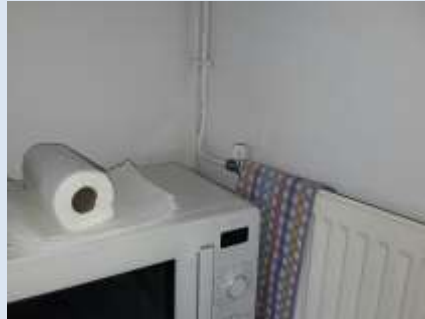
PRELEVEMENT : 3LAE0101P005			
NOM DU CLIENT	NUMERO DU DOSSIER		PIECE OU LOCAL
OPH77	3LAE0101 27/12/2017		Cuisine
ELEMENT	DESCRIPTIF DU LABORATOIRE	DATE DE PRELEVEMENT	NOM DE L'OPERATEUR
Peinture	Peintures multiples en vrac	27/12/2017	ZINEBI Mustapha
LOCALISATION		RESULTAT	
Radiateurs		Amiante non détecté
