## Rapport de mission de repérage des matériaux et produits contenant de l'amiante avant réalisation de travaux

3 SQUARE A. RIBOT

301

RAPPORT N° :	3LAF0301	Laboratoire d'Analyses :	ITGA
Repérage réalisé le :	22/11/2017	Adresse laboratoire :	3 RUE ARMAND HERPIN LACROIX - CS 46537 35065 RENNES CEDEX
Accompagnateur :		Numéro d'accréditation :	1-5967
Par :	Alain LEITE LOPES	Organisme d'assurance professionnelle :	ALLIANZ
N° certificat :	C023-SE04-2017	Adresse assurance :	Direction Opérations Entreprises 5C Esplanade Charles de Gaulle 33081 BORDEAUX CEDEX
Date d'obtention :	24/08/2017	N° de contrat d'assurance :	55897385
Organisme certificateur	QUALIT'COMPETENCES 16 rue Willars - 52100 THONVILLE	Date de validité :	31/12/2017

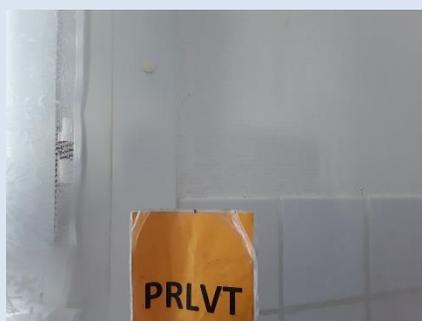
PRELEVEMENT : 3LAF0301P001			
NOM DU CLIENT	NUMERO DU DOSSIER		PIECE OU LOCAL
OPH77	3LAF0301 22/11/2017		Cuisine
ELEMENT	DESCRIPTIF DU LABORATOIRE	DATE DE PRELEVEMENT	NOM DE L'OPERATEUR
Béton	Matériau plâtreux blanc en vrac + peinture non séparable + matériau gris en vrac non séparable	22/11/2017	LEITE LOPES Alain
LOCALISATION		RESULTAT	
Mur D		Amiante non détecté

Commande	3LAF0301-01
Dossier client	3LAF0301-01 - Square ribot - Docteur Calmette - Square Siegfried 77000 MELUN
Echantillon	3LAF0301P001 / LOGEMENTS COLLECTIFS - Murs Béton - Enduit - Ensemble des pièces humides - Enduit Peinture / Cuisine Mur D Béton
Description ITGA	Matériau plâtreux blanc en vrac / Peinture / Matériau gris en vrac

Fraction Analyisée	Technique analytique et date d'analyse	Résultat	Type d'amiante	Nb de préparations
▶ Matériau plâtreux blanc en vrac + peinture non séparable + matériau gris en vrac non séparable	META le 29/11/2017	Amiante non détecté	---	1

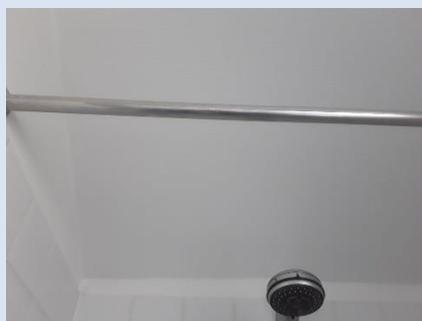
PRELEVEMENT : 3LAF0301P002			
NOM DU CLIENT	NUMERO DU DOSSIER		PIECE OU LOCAL
OPH77	3LAF0301 22/11/2017		Salle d'eau
ELEMENT	DESCRIPTIF DU LABORATOIRE	DATE DE PRELEVEMENT	NOM DE L'OPERATEUR
Enduit / Peinture béton	Enduit plâtreux blanc en vrac + peintures multiples non séparable + toile fibreuse blanche non séparable	22/11/2017	LEITE LOPES Alain
LOCALISATION		RESULTAT	
Plafond		Amiante non détecté

Commande	3LAF0301-01
Dossier client	3LAF0301-01 - Square ribot - Docteur Calmette - Square Siegfried 77000 MELUN
Echantillon	3LAF0301P002 / LOGEMENTS COLLECTIFS - Plafonds - Ensemble des pièces humides - Enduit Peinture / Salle d'eau Plafond Enduit Peinture béton
Description ITGA	Enduit plâtreux blanc en vrac / Peintures multiples / Toile fibreuse blanche

Fraction Analyisée	Technique analytique et date d'analyse	Résultat	Type d'amiante	Nb de préparations
▶ Enduit plâtreux blanc en vrac + peintures multiples non séparable + toile fibreuse blanche non séparable	META le 29/11/2017	Amiante non détecté	---	1

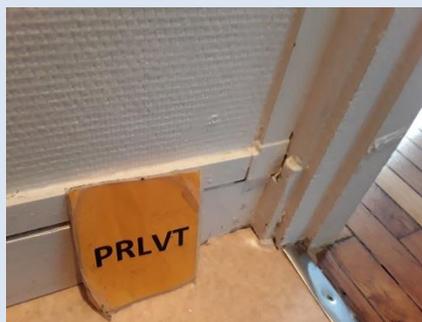
PRELEVEMENT : 3LAF0301P003			
NOM DU CLIENT	NUMERO DU DOSSIER	PIECE OU LOCAL	
OPH77	3LAF0301 22/11/2017	WC	
ELEMENT	DESCRIPTIF DU LABORATOIRE	DATE DE PRELEVEMENT	NOM DE L'OPERATEUR
Enduit	Enduit plâtreux blanc en vrac + toile fibreuse blanche non séparable + papier peint non séparable + peinture en faible quantité non séparable	22/11/2017	LEITE LOPES Alain
LOCALISATION		RESULTAT	
Mur C		Amiante non détecté

Commande	3LAF0301-01
Dossier client	3LAF0301-01 - Square ribot - Docteur Calmette - Square Siegfried 77000 MELUN
Echantillon	3LAF0301P003 / LOGEMENTS COLLECTIFS - Murs carreaux de plâtre - Ensemble des pièces humides - Enduit Peinture / WC Mur C Enduit
Description ITGA	Enduit plâtreux blanc en vrac / Toile fibreuse blanche / Papier peint / Peinture en faible quantité

Fraction Analyisée	Technique analytique et date d'analyse	Résultat	Type d'amiante	Nb de préparations
▶ Enduit plâtreux blanc en vrac + toile fibreuse blanche non séparable + papier peint non séparable + peinture en faible quantité non séparable	META le 29/11/2017	Amiante non détecté	---	1

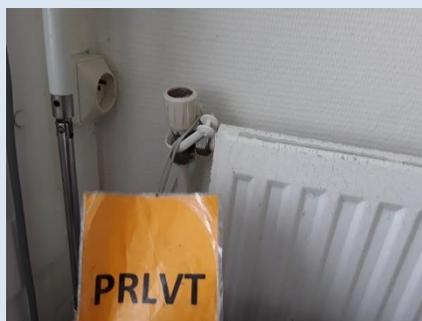
PRELEVEMENT : 3LAF0301P004			
NOM DU CLIENT	NUMERO DU DOSSIER	PIECE OU LOCAL	
OPH77	3LAF0301 22/11/2017	Salle d'eau	
ELEMENT	DESCRIPTIF DU LABORATOIRE	DATE DE PRELEVEMENT	NOM DE L'OPERATEUR
Joint fibreux	Peintures multiples	22/11/2017	LEITE LOPES Alain
LOCALISATION		RESULTAT	
Radiateurs		Amiante non détecté

Commande	3LAF0301-01
Dossier client	3LAF0301-01 - Square ribot - Docteur Calmette - Square Siegfried 77000 MELUN
Echantillon	3LAF0301P004 / LOGEMENTS COLLECTIFS - Radiateurs - Voir commentaire - Joint fibreux / Salle d'eau Radiateurs Joint fibreux
Description ITGA	Peintures multiples

Fraction Analyisée	Technique analytique et date d'analyse	Résultat	Type d'amiante	Nb de préparations
▶ Peintures multiples	META le 29/11/2017	Amiante non détecté	---	1

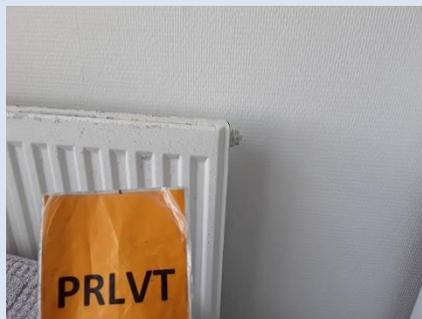
PRELEVEMENT : 3LAF0301P005

NOM DU CLIENT	NUMERO DU DOSSIER	PIECE OU LOCAL	
OPH77	3LAF0301 22/11/2017	Salle d'eau	
ELEMENT	DESCRIPTIF DU LABORATOIRE	DATE DE PRELEVEMENT	NOM DE L'OPERATEUR
Peinture	Peintures multiples en vrac	22/11/2017	LEITE LOPES Alain
LOCALISATION		RESULTAT	
Radiateurs		Amiante non détecté

Commande	3LAF0301-01
Dossier client	3LAF0301-01 - Square ribot - Docteur Calmette - Square Siegfried 77000 MELUN
Echantillon	3LAF0301P005 / LOGEMENTS COLLECTIFS - Radiateurs - Voir commentaire - Peinture / Salle d'eau Radiateurs Peinture
Description ITGA	Peintures multiples en vrac

Fraction analysée	Technique analytique et date d'analyse	Résultat	Type d'amiante	Nb de préparations
▶ Peintures multiples en vrac	META le 29/11/2017	Amiante non détecté	---	1

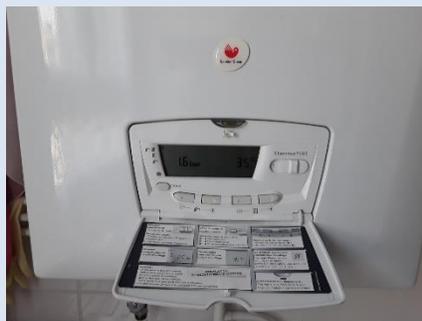
PRELEVEMENT : 3LAF0301P006

NOM DU CLIENT	NUMERO DU DOSSIER	PIECE OU LOCAL	
OPH77	3LAF0301 22/11/2017	Cuisine	
ELEMENT	DESCRIPTIF DU LABORATOIRE	DATE DE PRELEVEMENT	NOM DE L'OPERATEUR
Référence de la chaudière		22/11/2017	LEITE LOPES Alain
LOCALISATION		RESULTAT	
Chaudière
