Rapport de mission de repérage des matériaux et produits contenant de l'amiante avant réalisation de travaux

4 SQUARE A. RIBOT

77000 MELUN

RAPPORT N° :	3LAG0001	Laboratoire d'Analyses :	ITGA
Repérage réalisé le :	20/11/2017	Adresse laboratoire :	3 RUE ARMAND HERPIN LACROIX - CS 46537 35065 RENNES CEDEX
Accompagnateur :		Numéro d'accréditation :	1-5967
Par :	Alain LEITE LOPES	Organisme d'assurance professionnelle :	ALLIANZ
N° certificat :	C023-SE04-2017	Adresse assurance :	Direction Opérations Entreprises 5C Esplanade Charles de Gaulle 33081 BORDEAUX CEDEX
Date d'obtention :	24/08/2017	N° de contrat d'assurance :	55897385
Organisme certificateur	QUALIT'COMPETENCES 16 rue Willars - 52100 THONVILLE	Date de validité :	31/12/2017

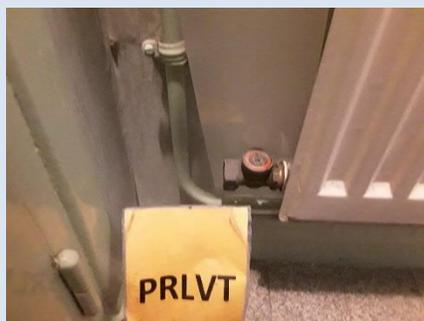
PRELEVEMENT : 3LAG0001P001			
NOM DU CLIENT	NUMERO DU DOSSIER	PIECE OU LOCAL	
OPH77	3LAG0001 20/11/2017	Salle de bains	
ELEMENT	DESCRIPTIF DU LABORATOIRE	DATE DE PRELEVEMENT	NOM DE L'OPERATEUR
Joint fibreux	Matériau fibreux marron + peinture en faible quantité non séparable	20/11/2017	LEITE LOPES Alain
LOCALISATION		RESULTAT	
Radiateurs		Amiante non détecté

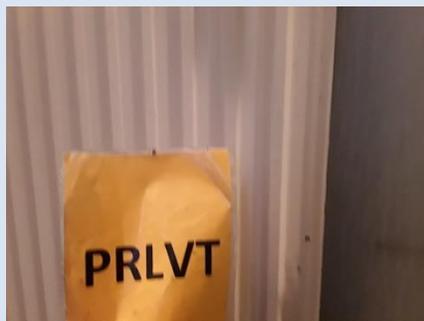
PRELEVEMENT : 3LAG0001P002			
NOM DU CLIENT	NUMERO DU DOSSIER	PIECE OU LOCAL	
OPH77	3LAG0001 20/11/2017	Salle de bains	
ELEMENT	DESCRIPTIF DU LABORATOIRE	DATE DE PRELEVEMENT	NOM DE L'OPERATEUR
Peinture	Peintures multiples en vrac	20/11/2017	LEITE LOPES Alain
LOCALISATION		RESULTAT	
Radiateurs		Amiante non détecté

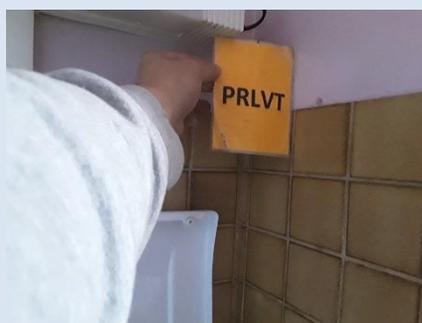
PRELEVEMENT : 3LAG0001P003			
NOM DU CLIENT	NUMERO DU DOSSIER	PIECE OU LOCAL	
OPH77	3LAG0001 20/11/2017	Cuisine	
ELEMENT	DESCRIPTIF DU LABORATOIRE	DATE DE PRELEVEMENT	NOM DE L'OPERATEUR
Enduit / Peinture béton	Enduit plâtreux blanc en vrac + peintures multiples en vrac non séparable	20/11/2017	LEITE LOPES Alain
LOCALISATION		RESULTAT	
Mur B		Amiante non détecté

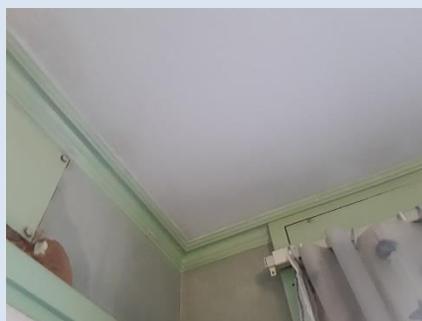
PRELEVEMENT : 3LAG0001P004			
NOM DU CLIENT	NUMERO DU DOSSIER	PIECE OU LOCAL	
OPH77	3LAG0001 20/11/2017	Salle de bains	
ELEMENT	DESCRIPTIF DU LABORATOIRE	DATE DE PRELEVEMENT	NOM DE L'OPERATEUR
Enduit / Peinture béton	Enduit plâtreux blanc en vrac + peintures multiples en faible quantité en vrac non séparable	20/11/2017	LEITE LOPES Alain
LOCALISATION		RESULTAT	
Plafonds		Amiante non détecté

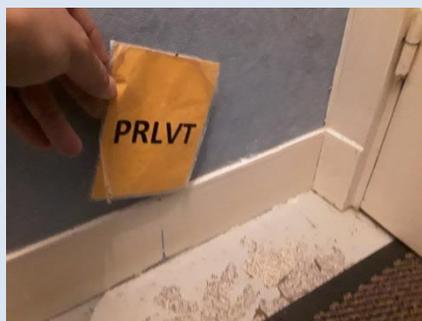
PRELEVEMENT : 3LAG0001P005			
NOM DU CLIENT	NUMERO DU DOSSIER		PIECE OU LOCAL
OPH77	3LAG0001 20/11/2017		WC
ELEMENT	DESCRIPTIF DU LABORATOIRE	DATE DE PRELEVEMENT	NOM DE L'OPERATEUR
Enduit / Peinture	Enduit plâtreux blanc en vrac + peintures multiples non séparable	20/11/2017	LEITE LOPES Alain
LOCALISATION		RESULTAT	
Mur C		Amiante non détecté	
EMPLACEMENT
