## Rapport de mission de repérage des matériaux et produits contenant de l'amiante avant réalisation de travaux

4 SQUARE A. RIBOT

77000 MELUN

RAPPORT N° :	3LAG0101	Laboratoire d'Analyses :	ITGA
Repérage réalisé le :	19/09/2018	Adresse laboratoire :	3 RUE ARMAND HERPIN LACROIX - CS 46537 35065 RENNES CEDEX
Accompagnateur :		Numéro d'accréditation :	1-5967
Par :	Gaetan BEDEL	Organisme d'assurance professionnelle :	AXA France
N° certificat :	CPDI3869	Adresse assurance :	313 Terrasses de l'Arche 92727 NANTERRE CEDEX
Date d'obtention :	22/04/2016	N° de contrat d'assurance :	10063271004
Organisme certificateur	I.CERT PARC EDONIA - BAT G - RUE DE LA TERRE VICTORIA - 35760 SAINT GREGOIRE	Date de validité :	31/12/2018

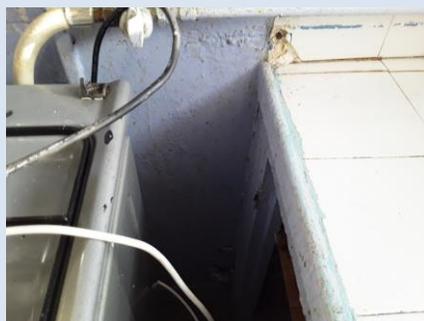
PRELEVEMENT : 3LAG0101P001			
NOM DU CLIENT	NUMERO DU DOSSIER		PIECE OU LOCAL
OPH77	3LAG0101 19/09/2018		Cuisine
ELEMENT	DESCRIPTIF DU LABORATOIRE	DATE DE PRELEVEMENT	NOM DE L'OPERATEUR
Enduit / Peinture béton	Enduit plâtreux blanc en faible quantité + peintures multiples non séparable	19/09/2018	BEDEL Gaetan
LOCALISATION		RESULTAT	
Mur A		Amiante non détecté

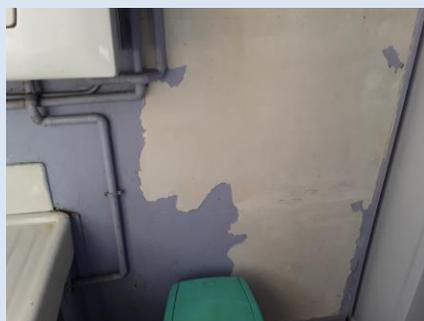
PRELEVEMENT : 3LAG0101P002			
NOM DU CLIENT	NUMERO DU DOSSIER		PIECE OU LOCAL
OPH77	3LAG0101 19/09/2018		Cuisine
ELEMENT	DESCRIPTIF DU LABORATOIRE	DATE DE PRELEVEMENT	NOM DE L'OPERATEUR
Enduit / Peinture	Enduit plâtreux blanc en vrac + peintures multiples non séparable	19/09/2018	BEDEL Gaetan
LOCALISATION		RESULTAT	
Mur C		Amiante non détecté

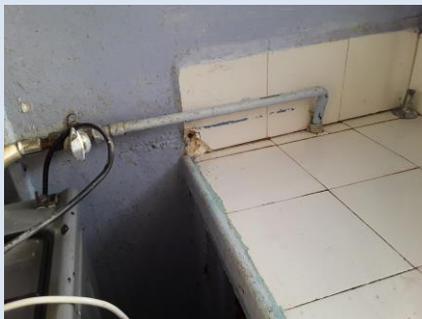
PRELEVEMENT : 3LAG0101P003			
NOM DU CLIENT	NUMERO DU DOSSIER		PIECE OU LOCAL
OPH77	3LAG0101 19/09/2018		Cuisine
ELEMENT	DESCRIPTIF DU LABORATOIRE	DATE DE PRELEVEMENT	NOM DE L'OPERATEUR
Faïence 1	Colle beige avec poussières + carrelage	19/09/2018	BEDEL Gaetan
LOCALISATION		RESULTAT	
Mur A		Amiante non détecté

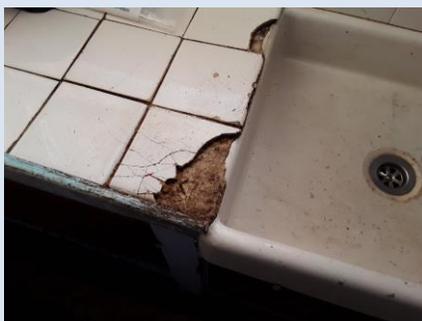
PRELEVEMENT : 3LAG0101P004			
NOM DU CLIENT	NUMERO DU DOSSIER		PIECE OU LOCAL
OPH77	3LAG0101 19/09/2018		Cuisine
ELEMENT	DESCRIPTIF DU LABORATOIRE	DATE DE PRELEVEMENT	NOM DE L'OPERATEUR
Faïence 2	Colle beige + peintures multiples non séparable + carrelage	19/09/2018	BEDEL Gaetan
LOCALISATION		RESULTAT	
Paillasse		Amiante non détecté

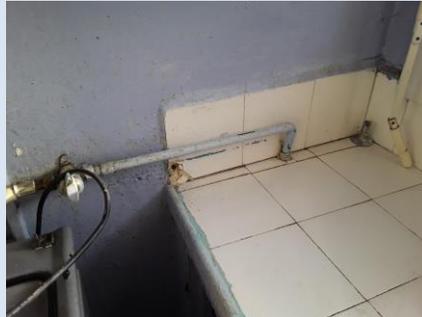
PRELEVEMENT : 3LAG0101P005			
NOM DU CLIENT	NUMERO DU DOSSIER		PIECE OU LOCAL
OPH77	3LAG0101 19/09/2018		Cuisine
ELEMENT	DESCRIPTIF DU LABORATOIRE	DATE DE PRELEVEMENT	NOM DE L'OPERATEUR
Peinture	Peintures multiples	19/09/2018	BEDEL Gaetan
LOCALISATION		RESULTAT	
Réseaux de distribution		Amiante non détecté	
EMPLACEMENT
