## Rapport de mission de repérage des matériaux et produits contenant de l'amiante avant réalisation de travaux

4 SQUARE A. RIBOT

102

RAPPORT N° :	3LAG0102	Laboratoire d'Analyses :	ITGA
Repérage réalisé le :	22/11/2017	Adresse laboratoire :	3 RUE ARMAND HERPIN LACROIX - CS 46537 35065 RENNES CEDEX
Accompagnateur :		Numéro d'accréditation :	1-5967
Par :	Alain LEITE LOPES	Organisme d'assurance professionnelle :	ALLIANZ
N° certificat :	C023-SE04-2017	Adresse assurance :	Direction Opérations Entreprises 5C Esplanade Charles de Gaulle 33081 BORDEAUX CEDEX
Date d'obtention :	24/08/2017	N° de contrat d'assurance :	55897385
Organisme certificateur	QUALIT'COMPETENCES 16 rue Willars - 52100 THONVILLE	Date de validité :	31/12/2017

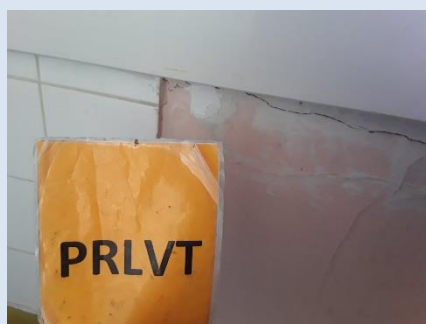
PRELEVEMENT : 3LAG0102P001			
NOM DU CLIENT	NUMERO DU DOSSIER		PIECE OU LOCAL
OPH77	3LAG0102 22/11/2017		Salle d'eau
ELEMENT	DESCRIPTIF DU LABORATOIRE	DATE DE PRELEVEMENT	NOM DE L'OPERATEUR
Béton	Enduit plâtreux blanc en vrac + peintures multiples non séparable	22/11/2017	LEITE LOPES Alain
LOCALISATION		RESULTAT	
Mur C		Amiante non détecté

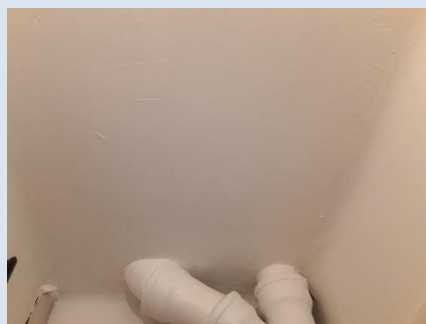
PRELEVEMENT : 3LAG0102P002			
NOM DU CLIENT	NUMERO DU DOSSIER		PIECE OU LOCAL
OPH77	3LAG0102 22/11/2017		WC
ELEMENT	DESCRIPTIF DU LABORATOIRE	DATE DE PRELEVEMENT	NOM DE L'OPERATEUR
Enduit / Peinture béton	Enduit plâtreux blanc en vrac + peintures multiples non séparable	22/11/2017	LEITE LOPES Alain
LOCALISATION		RESULTAT	
Plafond		Amiante non détecté

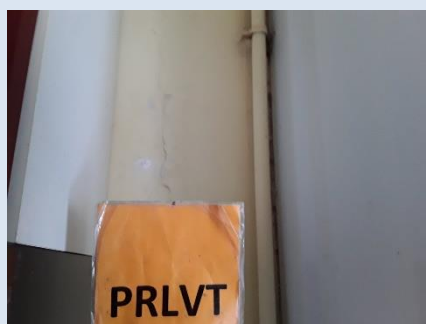
PRELEVEMENT : 3LAG0102P003			
NOM DU CLIENT	NUMERO DU DOSSIER	PIECE OU LOCAL	
OPH77	3LAG0102 22/11/2017	Cuisine	
ELEMENT	DESCRIPTIF DU LABORATOIRE	DATE DE PRELEVEMENT	NOM DE L'OPERATEUR
Enduit	Enduit plâtreux blanc en vrac + peinture non séparable	22/11/2017	LEITE LOPES Alain
LOCALISATION		RESULTAT	
Mur C		Amiante non détecté

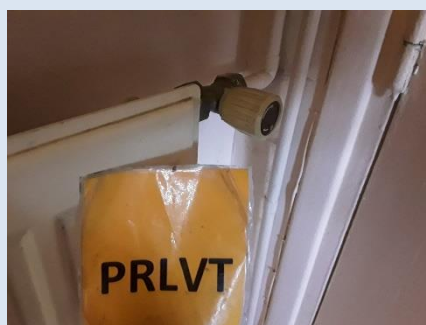
PRELEVEMENT : 3LAG0102P004			
NOM DU CLIENT	NUMERO DU DOSSIER	PIECE OU LOCAL	
OPH77	3LAG0102 22/11/2017	Salle d'eau	
ELEMENT	DESCRIPTIF DU LABORATOIRE	DATE DE PRELEVEMENT	NOM DE L'OPERATEUR
Joint fibreux	Matériau fibreux beige en faible quantité	22/11/2017	LEITE LOPES Alain
LOCALISATION		RESULTAT	
Radiateurs		Quantité insuffisante pour analyse

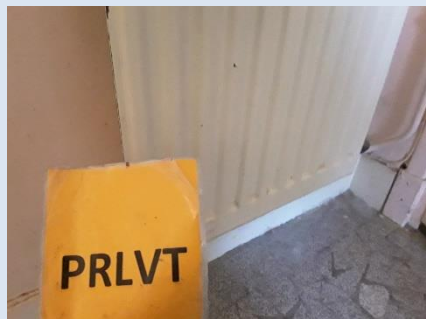
PRELEVEMENT : 3LAG0102P005

NOM DU CLIENT	NUMERO DU DOSSIER	PIECE OU LOCAL	
OPH77	3LAG0102 22/11/2017	Salle d'eau	
ELEMENT	DESCRIPTIF DU LABORATOIRE	DATE DE PRELEVEMENT	NOM DE L'OPERATEUR
Peinture	Peintures multiples en vrac	22/11/2017	LEITE LOPES Alain
LOCALISATION		RESULTAT	
Radiateurs		Amiante non détecté

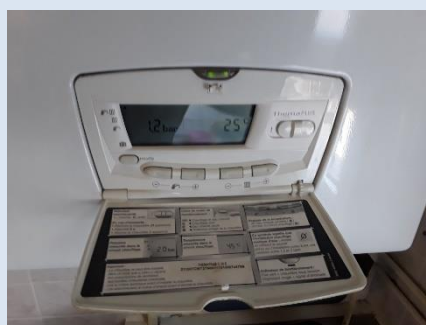
PRELEVEMENT : 3LAG0102P006

NOM DU CLIENT	NUMERO DU DOSSIER	PIECE OU LOCAL	
OPH77	3LAG0102 22/11/2017	Cuisine	
ELEMENT	DESCRIPTIF DU LABORATOIRE	DATE DE PRELEVEMENT	NOM DE L'OPERATEUR
Référence de la chaudière		22/11/2017	LEITE LOPES Alain
LOCALISATION		RESULTAT	
Chaudière
