Rapport de mission de repérage des matériaux et produits contenant de l'amiante avant réalisation de travaux

5 SQUARE A. RIBOT – Appartement 202
77000 MELUN

RAPPORT N° :	3LAH0202	Laboratoire d'Analyses :	ITGA
Repérage réalisé le :	22/11/2017	Adresse laboratoire :	3 RUE ARMAND HERPIN LACROIX - CS 46537 35065 RENNES CEDEX
Accompagnateur :		Numéro d'accréditation :	1-5967
Par :	Alain LEITE LOPES	Organisme d'assurance professionnelle :	ALLIANZ
N° certificat :	C023-SE04-2017	Adresse assurance :	Direction Opérations Entreprises 5C Esplanade Charles de Gaulle 33081 BORDEAUX CEDEX
Date d'obtention :	24/08/2017	N° de contrat d'assurance :	55897385
Organisme certificateur	QUALIT'COMPETENCES 16 rue Willars - 52100 THONVILLE	Date de validité :	31/12/2017

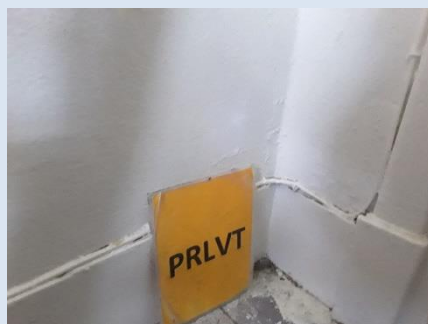
PRELEVEMENT : 3LAH0202P001			
NOM DU CLIENT	NUMERO DU DOSSIER	PIECE OU LOCAL	
OPH77	3LAH0202 22/11/2017	Salle d'eau	
ELEMENT	DESCRIPTIF DU LABORATOIRE	DATE DE PRELEVEMENT	NOM DE L'OPERATEUR
Béton	Matériau plâtreux blanc en vrac + peinture non séparable	22/11/2017	LEITE LOPES Alain
LOCALISATION		RESULTAT	
Mur G		Amiante non détecté

Fraction Analyisée	Technique analytique et date d'analyse	Résultat	Type d'amiante	Nb de préparations
Matériau plâtreux blanc en vrac + peinture non séparable	META le 29/11/2017	Amiante non détecté	---	1

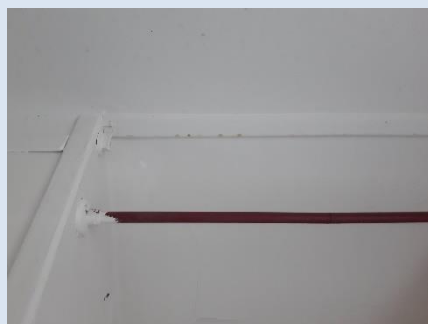
PRELEVEMENT : 3LAH0202P002			
NOM DU CLIENT	NUMERO DU DOSSIER	PIECE OU LOCAL	
OPH77	3LAH0202 22/11/2017	Salle d'eau	
ELEMENT	DESCRIPTIF DU LABORATOIRE	DATE DE PRELEVEMENT	NOM DE L'OPERATEUR
Enduit / Peinture béton	Enduit plâtreux blanc en vrac + peinture non séparable	22/11/2017	LEITE LOPES Alain
LOCALISATION		RESULTAT	
Plafond		Amiante non détecté

Fraction Analyisée	Technique analytique et date d'analyse	Résultat	Type d'amiante	Nb de préparations
Enduit plâtreux blanc en vrac + peinture non séparable	META le 29/11/2017	Amiante non détecté	---	1

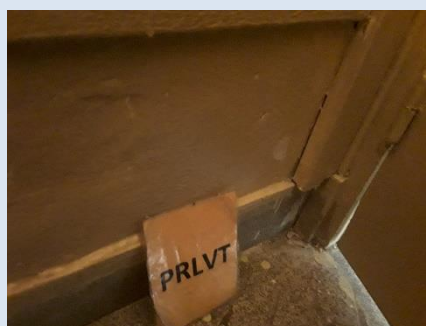
PRELEVEMENT : 3LAH0202P003			
NOM DU CLIENT	NUMERO DU DOSSIER	PIECE OU LOCAL	
OPH77	3LAH0202 22/11/2017	WC	
ELEMENT	DESCRIPTIF DU LABORATOIRE	DATE DE PRELEVEMENT	NOM DE L'OPERATEUR
Enduit	Enduit plâtreux blanc en vrac + peinture non séparable	22/11/2017	LEITE LOPES Alain
LOCALISATION		RESULTAT	
Mur C		Amiante non détecté

Fraction Analyisée	Technique analytique et date d'analyse	Résultat	Type d'amiante	Nb de préparations
▶ Enduit plâtreux blanc en vrac + peinture non séparable	META le 29/11/2017	Amiante non détecté	---	1

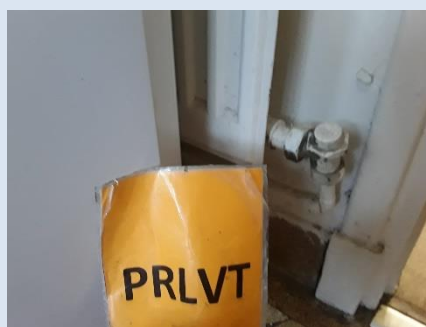
PRELEVEMENT : 3LAH0202P004			
NOM DU CLIENT	NUMERO DU DOSSIER	PIECE OU LOCAL	
OPH77	3LAH0202 22/11/2017	Cuisine	
ELEMENT	DESCRIPTIF DU LABORATOIRE	DATE DE PRELEVEMENT	NOM DE L'OPERATEUR
Peinture	Peintures multiples en vrac	22/11/2017	LEITE LOPES Alain
LOCALISATION		RESULTAT	
Radiateurs		Amiante non détecté

Fraction Analyisée	Technique analytique et date d'analyse	Résultat	Type d'amiante	Nb de préparations
▶ Peintures multiples en vrac	META le 29/11/2017	Amiante non détecté	---	1

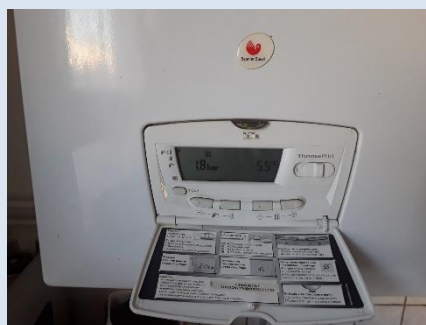
PRELEVEMENT : 3LAH0202P005			
NOM DU CLIENT	NUMERO DU DOSSIER		PIECE OU LOCAL
OPH77	3LAH0202 22/11/2017		Cuisine
ELEMENT	DESCRIPTIF DU LABORATOIRE	DATE DE PRELEVEMENT	NOM DE L'OPERATEUR
Référence de la chaudière		22/11/2017	LEITE LOPES Alain
LOCALISATION		RESULTAT	
Chaudière		CF ATTESTATION DU FABRICANT DE CHAUDIERE
