## Rapport de mission de repérage des matériaux et produits contenant de l'amiante avant réalisation de travaux

8 SQUARE A. RIBOT

77000 MELUN

RAPPORT N° :	3LAK0002	Laboratoire d'Analyses :	ITGA
Repérage réalisé le :	22/11/2017	Adresse laboratoire :	3 RUE ARMAND HERPIN LACROIX - CS 46537 35065 RENNES CEDEX
Accompagnateur :		Numéro d'accréditation :	1-5967
Par :	Alain LEITE LOPES	Organisme d'assurance professionnelle :	ALLIANZ
N° certificat :	C023-SE04-2017	Adresse assurance :	Direction Opérations Entreprises 5C Esplanade Charles de Gaulle 33081 BORDEAUX CEDEX
Date d'obtention :	24/08/2017	N° de contrat d'assurance :	55897385
Organisme certificateur	QUALIT'COMPETENCES 16 rue Willars - 52100 THONVILLE	Date de validité :	31/12/2017

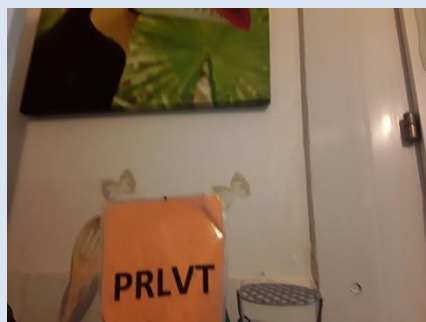
PRELEVEMENT : 3LAK0002P001			
NOM DU CLIENT	NUMERO DU DOSSIER	PIECE OU LOCAL	
OPH77	3LAK0002 22/11/2017	Cuisine	
ELEMENT	DESCRIPTIF DU LABORATOIRE	DATE DE PRELEVEMENT	NOM DE L'OPERATEUR
Béton	Matériau plâtreux blanc en vrac + peintures multiples non séparable + toile fibreuse blanche non séparable	22/11/2017	LEITE LOPES Alain
LOCALISATION		RESULTAT	
Mur D		Amiante non détecté

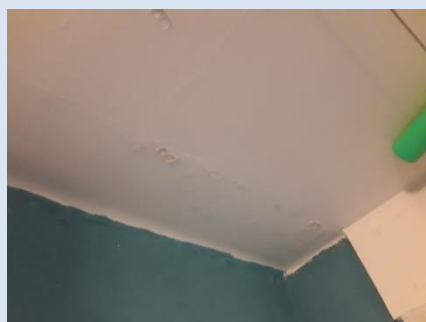
PRELEVEMENT : 3LAK0002P002			
NOM DU CLIENT	NUMERO DU DOSSIER	PIECE OU LOCAL	
OPH77	3LAK0002 22/11/2017	Salle de bains	
ELEMENT	DESCRIPTIF DU LABORATOIRE	DATE DE PRELEVEMENT	NOM DE L'OPERATEUR
Enduit / Peinture béton	Enduit plâtreux blanc en vrac + peintures multiples non séparable	22/11/2017	LEITE LOPES Alain
LOCALISATION		RESULTAT	
Plafond		Amiante non détecté

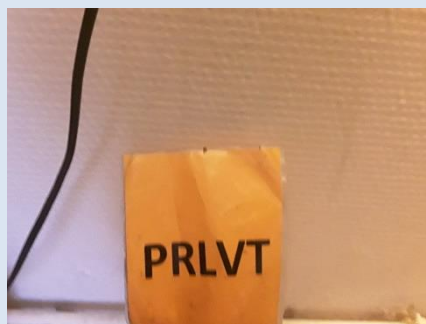
PRELEVEMENT : 3LAK0002P003			
NOM DU CLIENT	NUMERO DU DOSSIER	PIECE OU LOCAL	
OPH77	3LAK0002 22/11/2017	Salle de bains	
ELEMENT	DESCRIPTIF DU LABORATOIRE	DATE DE PRELEVEMENT	NOM DE L'OPERATEUR
Enduit	Enduit plâtreux blanc en vrac + peinture en faible quantité non séparable	22/11/2017	LEITE LOPES Alain
LOCALISATION		RESULTAT	
Mur A		Amiante non détecté

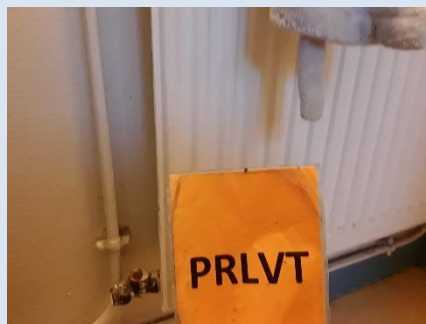
PRELEVEMENT : 3LAK0002P004			
NOM DU CLIENT	NUMERO DU DOSSIER	PIECE OU LOCAL	
OPH77	3LAK0002 22/11/2017	Salle de bains	
ELEMENT	DESCRIPTIF DU LABORATOIRE	DATE DE PRELEVEMENT	NOM DE L'OPERATEUR
Peinture	Peintures multiples en vrac	22/11/2017	LEITE LOPES Alain
LOCALISATION		RESULTAT	
Radiateurs		Amiante non détecté

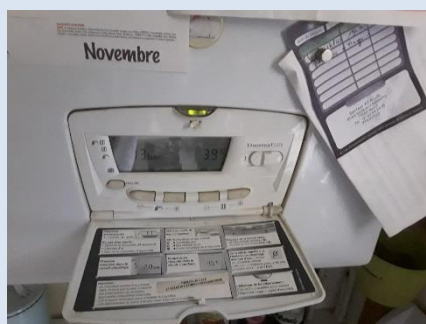
PRELEVEMENT : 3LAK0002P005			
NOM DU CLIENT	NUMERO DU DOSSIER		PIECE OU LOCAL
OPH77	3LAK0002 22/11/2017		Cuisine
ELEMENT	DESCRIPTIF DU LABORATOIRE	DATE DE PRELEVEMENT	NOM DE L'OPERATEUR
Référence de la chaudière		22/11/2017	LEITE LOPES Alain
LOCALISATION		RESULTAT	
Chaudière
