## Rapport de mission de repérage des matériaux et produits contenant de l'amiante avant réalisation de travaux

9 SQUARE A. RIBOT – Appartement 202  
77000 MELUN

RAPPORT N° :	3LAL0202	Laboratoire d'Analyses :	ITGA
Repérage réalisé le :	20/11/2017	Adresse laboratoire :	3 RUE ARMAND HERPIN LACROIX - CS 46537 35065 RENNES CEDEX
Accompagnateur :		Numéro d'accréditation :	1-5967
Par :	Gaetan BEDEL	Organisme d'assurance professionnelle :	ALLIANZ
N° certificat :	CPDI3869	Adresse assurance :	Direction Opérations Entreprises 5C Esplanade Charles de Gaulle 33081 BORDEAUX CEDEX
Date d'obtention :	22/04/2016	N° de contrat d'assurance :	55897385
Organisme certificateur	I.CERT PARC EDONIA - BAT G - RUE DE LA TERRE VICTORIA - 35760 SAINT GREGOIRE	Date de validité :	31/12/2017

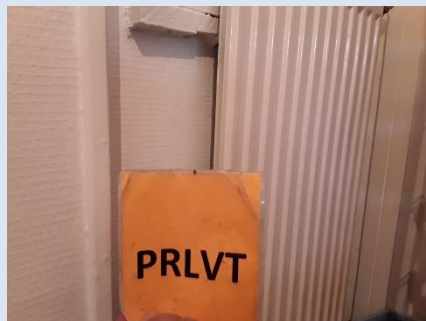
PRELEVEMENT : 3LAL0202P001			
NOM DU CLIENT	NUMERO DU DOSSIER		PIECE OU LOCAL
OPH77	3LAL0202 20/11/2017		Cuisine
ELEMENT	DESCRIPTIF DU LABORATOIRE	DATE DE PRELEVEMENT	NOM DE L'OPERATEUR
Peinture	Peintures multiples en vrac	20/11/2017	BEDEL Gaetan
LOCALISATION		RESULTAT	
Radiateurs		Amiante non détecté

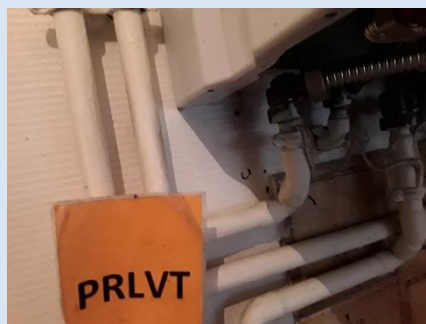
PRELEVEMENT : 3LAL0202P002			
NOM DU CLIENT	NUMERO DU DOSSIER		PIECE OU LOCAL
OPH77	3LAL0202 20/11/2017		Cuisine
ELEMENT	DESCRIPTIF DU LABORATOIRE	DATE DE PRELEVEMENT	NOM DE L'OPERATEUR
Enduit / Peinture béton	Enduit plâtreux blanc en vrac + peintures multiples en vrac non séparable + toile fibreuse blanche en faible quantité non séparable	20/11/2017	BEDEL Gaetan
LOCALISATION		RESULTAT	
Mur C		Amiante non détecté

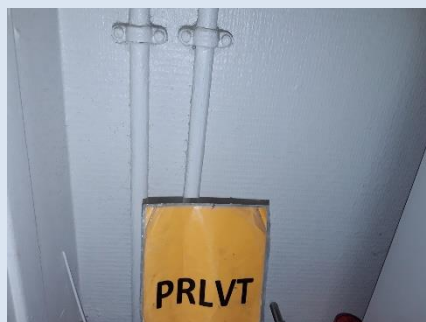
PRELEVEMENT : 3LAL0202P003			
NOM DU CLIENT	NUMERO DU DOSSIER		PIECE OU LOCAL
OPH77	3LAL0202 20/11/2017		Salle de bains
ELEMENT	DESCRIPTIF DU LABORATOIRE	DATE DE PRELEVEMENT	NOM DE L'OPERATEUR
Enduit / Peinture	Enduit plâtreux blanc en vrac + peintures multiples non séparable + toile fibreuse blanche en faible quantité non séparable	20/11/2017	BEDEL Gaetan
LOCALISATION		RESULTAT	
Mur D		Amiante non détecté

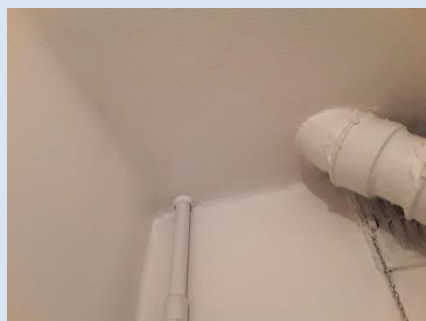
PRELEVEMENT : 3LAL0202P004			
NOM DU CLIENT	NUMERO DU DOSSIER		PIECE OU LOCAL
OPH77	3LAL0202 20/11/2017		WC
ELEMENT	DESCRIPTIF DU LABORATOIRE	DATE DE PRELEVEMENT	NOM DE L'OPERATEUR
Enduit / Peinture béton	Enduit plâtreux blanc en vrac + peintures multiples en faible quantité en vrac non séparable	20/11/2017	BEDEL Gaetan
LOCALISATION		RESULTAT	
Plafonds		Amiante non détecté

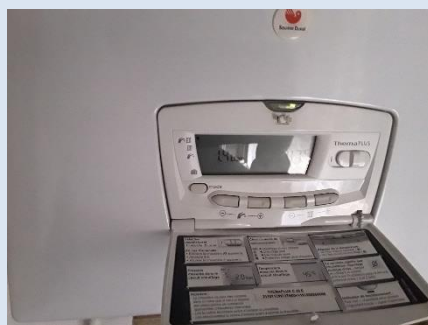
PRELEVEMENT : 3LAL0202P005			
NOM DU CLIENT	NUMERO DU DOSSIER		PIECE OU LOCAL
OPH77	3LAL0202 20/11/2017		Cuisine
ELEMENT	DESCRIPTIF DU LABORATOIRE	DATE DE PRELEVEMENT	NOM DE L'OPERATEUR
Référence de la chaudière		20/11/2017	BEDEL Gaetan
LOCALISATION		RESULTAT	
Chaudière		CF ATTESTATION DU FABRICANT DE CHAUDIERE
