Rapport de mission de repérage des matériaux et produits contenant de l'amiante avant réalisation de travaux

10 Rue Jules Ferry - Logement 2

77000 MELUN

RAPPORT N° :	3LAQ0402	Laboratoire d'Analyses :	ITGA
Repérage réalisé le :	06/04/2018	Adresse laboratoire :	3 RUE ARMAND HERPIN LACROIX - CS 46537 35065 RENNES CEDEX
Accompagnateur :		Numéro d'accréditation :	1-5967
Par :	Amadou SY	Organisme d'assurance professionnelle :	AXA France
N° certificat :	CPDI4148	Adresse assurance :	313 Terrasses de l'Arche 92727 NANTERRE CEDEX
Date d'obtention :	09/11/2016	N° de contrat d'assurance :	10063271004
Organisme certificateur	I.CERT PARC EDONIA - BAT G - RUE DE LA TERRE VICTORIA - 35760 SAINT GREGOIRE	Date de validité :	31/12/2018

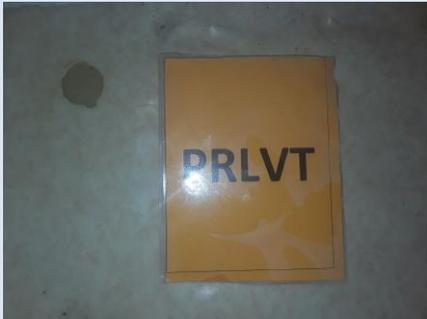
PRELEVEMENT : 3LAQ0402P001			
NOM DU CLIENT	NUMERO DU DOSSIER		PIECE OU LOCAL
OPH77	3LAQ0402 06/04/2018		Cuisine
ELEMENT	DESCRIPTIF DU LABORATOIRE	DATE DE PRELEVEMENT	NOM DE L'OPERATEUR
Revêtement souple	Revêtement souple beige + colle polymère jaune non séparable + ragréage gris + revêtement cassant vert + colle polymère incolore non séparable + revêtement souple beige + carrelage + colle grise	06/04/2018	SY Amadou
LOCALISATION		RESULTAT	
Sol		Amiante non détecté	
EMPLACEMENT

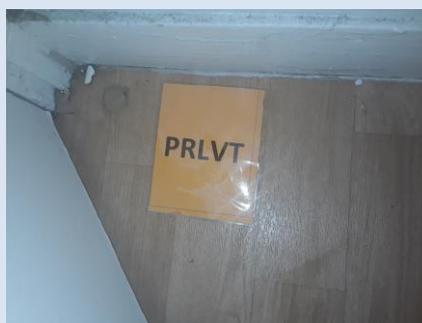
PRELEVEMENT : 3LAQ0402P002			
NOM DU CLIENT	NUMERO DU DOSSIER	PIECE OU LOCAL	
OPH77	3LAQ0402 06/04/2018	Couloir	
ELEMENT	DESCRIPTIF DU LABORATOIRE	DATE DE PRELEVEMENT	NOM DE L'OPERATEUR
Revêtement souple	Revêtement souple beige + colle polymère jaune non séparable + revêtement cassant beige + colle polymère incolore non séparable + ragréage gris + sous couche de ragréage blanche non séparable	06/04/2018	SY Amadou
LOCALISATION		RESULTAT	
Sol		Amiante non détecté

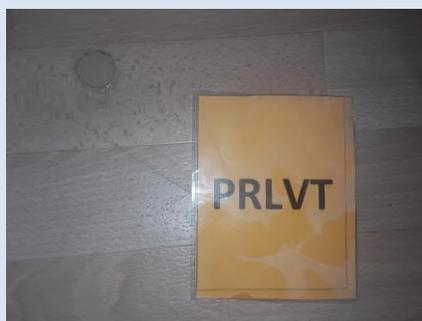
PRELEVEMENT : 3LAQ0402P003			
NOM DU CLIENT	NUMERO DU DOSSIER	PIECE OU LOCAL	
OPH77	3LAQ0402 06/04/2018	Séjour	
ELEMENT	DESCRIPTIF DU LABORATOIRE	DATE DE PRELEVEMENT	NOM DE L'OPERATEUR
Revêtement souple	Revêtement souple beige	06/04/2018	SY Amadou
LOCALISATION		RESULTAT	
Sol		Fr1:Amiante non détecté

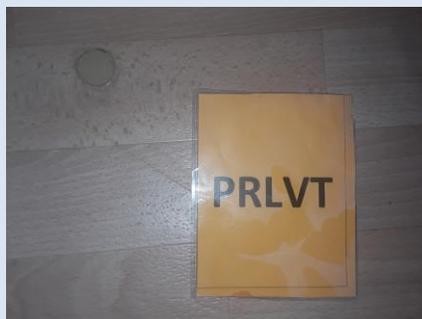
PRELEVEMENT : 3LAQ0402P003			
NOM DU CLIENT	NUMERO DU DOSSIER		PIECE OU LOCAL
OPH77	3LAQ0402 06/04/2018		Séjour
ELEMENT	DESCRIPTIF DU LABORATOIRE	DATE DE PRELEVEMENT	NOM DE L'OPERATEUR
Revêtement souple	Revêtement cassant beige	06/04/2018	SY Amadou
LOCALISATION		RESULTAT	
Sol		Fr2:Amiante non détecté

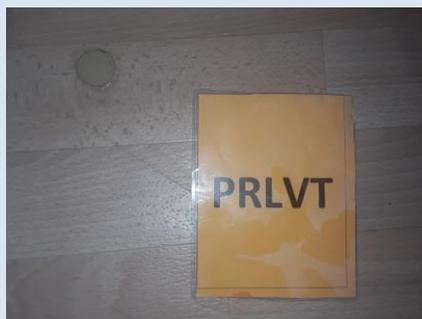
PIECE	ETAGE	ELEMENTS	DESCRIPTIF LABORATOIRE	REPERAGE	Echantillon	METHODE	ETAT	RESULTAT
Séjour		Revêtement souple	Colle polymère jaune avec poussières non séparable + matériau compact noir	Sol	3LAQ0402P003	RESULTAT ANALYSE	BON ETAT	Fr3:Amiante détecté (Chrysotile)

PIECE	ETAGE	ELEMENTS	DESCRIPTIF LABORATOIRE	Echantillon	REPERAGE	ETAT	RESULTAT
Séjour		Revêtement souple	Colle polymère jaune avec poussières non séparable + matériau compact noir	3LAQ0402P003	Sol	BON ETAT	Fr3:Amiante détecté (Chrysotile)

PRELEVEMENT : 3LAQ0402P003			
NOM DU CLIENT	NUMERO DU DOSSIER		PIECE OU LOCAL
OPH77	3LAQ0402 06/04/2018		Séjour
ELEMENT	DESCRIPTIF DU LABORATOIRE	DATE DE PRELEVEMENT	NOM DE L'OPERATEUR
Revêtement souple	Colle polymère jaune avec poussières non séparable + matériau compact noir	06/04/2018	SY Amadou
LOCALISATION		RESULTAT	
Sol		Fr3:Amiante détecté (Chrysotile)

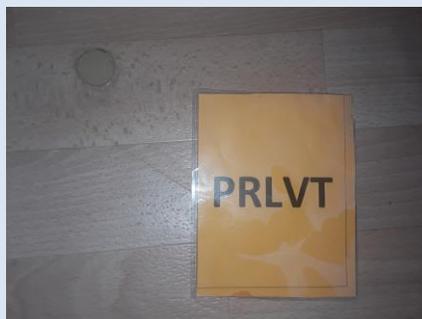
PRELEVEMENT : 3LAQ0402P003			
NOM DU CLIENT	NUMERO DU DOSSIER		PIECE OU LOCAL
OPH77	3LAQ0402 06/04/2018		Séjour
ELEMENT	DESCRIPTIF DU LABORATOIRE	DATE DE PRELEVEMENT	NOM DE L'OPERATEUR
Revêtement souple	Revêtement souple blanc	06/04/2018	SY Amadou
LOCALISATION		RESULTAT	
Sol		Fr4:Amiante non détecté

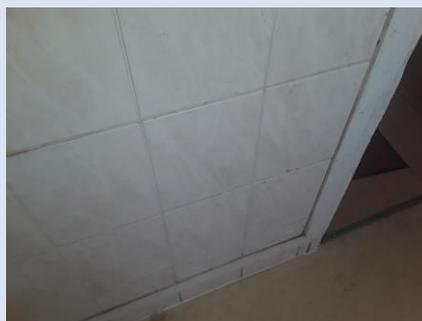
PRELEVEMENT : 3LAQ0402P004			
NOM DU CLIENT	NUMERO DU DOSSIER		PIECE OU LOCAL
OPH77	3LAQ0402 06/04/2018		Cuisine
ELEMENT	DESCRIPTIF DU LABORATOIRE	DATE DE PRELEVEMENT	NOM DE L'OPERATEUR
Faïence 1	Carrelage + colle beige + couche plâtreuse blanche non séparable	06/04/2018	SY Amadou
LOCALISATION		RESULTAT	
Mur D		Amiante non détecté

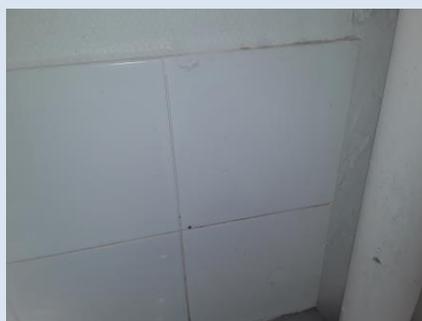
PRELEVEMENT : 3LAQ0402P005			
NOM DU CLIENT	NUMERO DU DOSSIER	PIECE OU LOCAL	
OPH77	3LAQ0402 06/04/2018	Cuisine	
ELEMENT	DESCRIPTIF DU LABORATOIRE	DATE DE PRELEVEMENT	NOM DE L'OPERATEUR
Faïence 2	Carrelage + colle beige + couche plâtreuse blanche non séparable	06/04/2018	SY Amadou
LOCALISATION		RESULTAT	
Mur B		Amiante non détecté

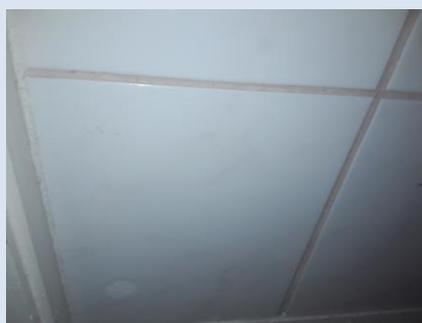
PRELEVEMENT : 3LAQ0402P006			
NOM DU CLIENT	NUMERO DU DOSSIER	PIECE OU LOCAL	
OPH77	3LAQ0402 06/04/2018	WC	
ELEMENT	DESCRIPTIF DU LABORATOIRE	DATE DE PRELEVEMENT	NOM DE L'OPERATEUR
faïence 3	Carrelage + colle beige + couche plâtreuse blanche non séparable	06/04/2018	SY Amadou
LOCALISATION		RESULTAT	
Mur A		Amiante non détecté

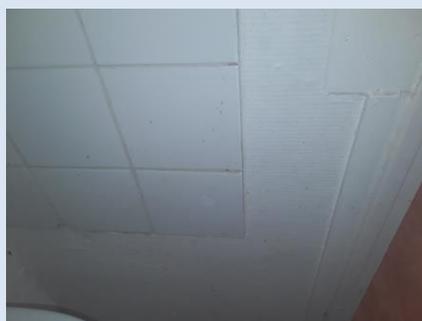
PRELEVEMENT : 3LAQ0402P007			
NOM DU CLIENT	NUMERO DU DOSSIER		PIECE OU LOCAL
OPH77	3LAQ0402 06/04/2018		Salle d'eau
ELEMENT	DESCRIPTIF DU LABORATOIRE	DATE DE PRELEVEMENT	NOM DE L'OPERATEUR
faïence 4	Carrelage + colle beige + couche plâtreuse blanche non séparable	06/04/2018	SY Amadou
LOCALISATION		RESULTAT	
Mur D		Amiante non détecté

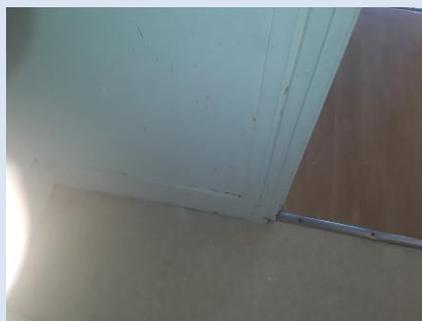
PRELEVEMENT : 3LAQ0402P008			
NOM DU CLIENT	NUMERO DU DOSSIER		PIECE OU LOCAL
OPH77	3LAQ0402 06/04/2018		Salle de bains
ELEMENT	DESCRIPTIF DU LABORATOIRE	DATE DE PRELEVEMENT	NOM DE L'OPERATEUR
Enduit	Peinture non séparable + enduit plâtreux blanc en vrac	06/04/2018	SY Amadou
LOCALISATION		RESULTAT	
Mur D		Amiante non détecté

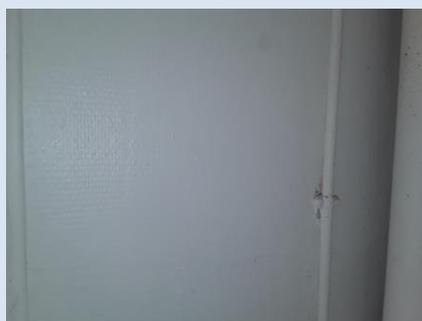
PRELEVEMENT : 3LAQ0402P009			
NOM DU CLIENT	NUMERO DU DOSSIER		PIECE OU LOCAL
OPH77	3LAQ0402 06/04/2018		Cuisine
ELEMENT	DESCRIPTIF DU LABORATOIRE	DATE DE PRELEVEMENT	NOM DE L'OPERATEUR
Enduit / Peinture béton	Peinture non séparable + enduit plâtreux blanc en vrac	06/04/2018	SY Amadou
LOCALISATION		RESULTAT	
Mur B		Amiante non détecté

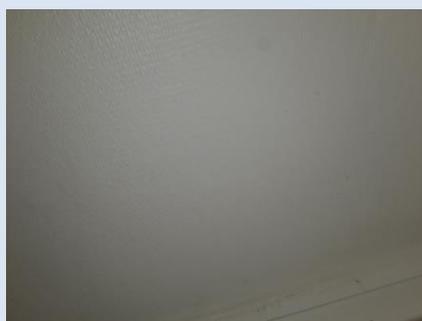
PRELEVEMENT : 3LAQ0402P010			
NOM DU CLIENT	NUMERO DU DOSSIER		PIECE OU LOCAL
OPH77	3LAQ0402 06/04/2018		Cuisine
ELEMENT	DESCRIPTIF DU LABORATOIRE	DATE DE PRELEVEMENT	NOM DE L'OPERATEUR
Enduit / Peinture béton	Peinture non séparable + enduit plâtreux blanc	06/04/2018	SY Amadou
LOCALISATION		RESULTAT	
Plafond		Amiante non détecté

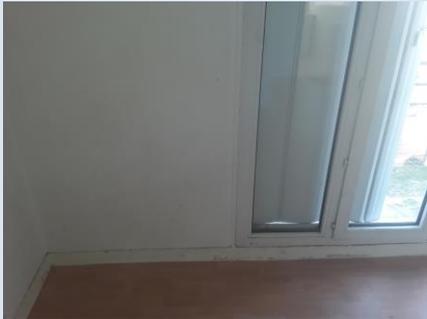
PRELEVEMENT : 3LAQ0402P012			
NOM DU CLIENT	NUMERO DU DOSSIER		PIECE OU LOCAL
OPH77	3LAQ0402 06/04/2018		Séjour
ELEMENT	DESCRIPTIF DU LABORATOIRE	DATE DE PRELEVEMENT	NOM DE L'OPERATEUR
Enduit / Peinture béton	Peinture non séparable + enduit plâtreux blanc	06/04/2018	SY Amadou
LOCALISATION		RESULTAT	
Mur D		Amiante non détecté	
EMPLACEMENT

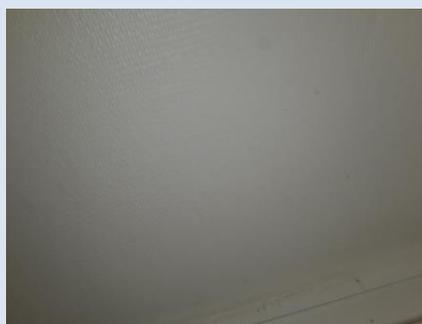
PRELEVEMENT : 3LAQ0402P013			
NOM DU CLIENT	NUMERO DU DOSSIER	PIECE OU LOCAL	
OPH77	3LAQ0402 06/04/2018	Séjour	
ELEMENT	DESCRIPTIF DU LABORATOIRE	DATE DE PRELEVEMENT	NOM DE L'OPERATEUR
Enduit / Peinture béton	Peinture non séparable + enduit plâtreux blanc en vrac	06/04/2018	SY Amadou
LOCALISATION		RESULTAT	
Plafond		Amiante non détecté

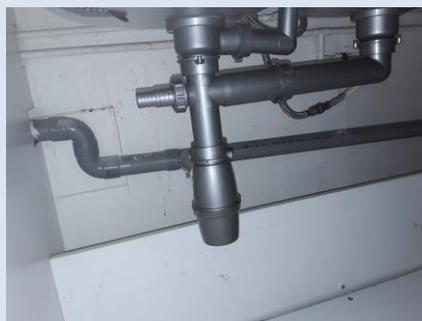
PRELEVEMENT : 3LAQ0402P014			
NOM DU CLIENT	NUMERO DU DOSSIER	PIECE OU LOCAL	
OPH77	3LAQ0402 06/04/2018	Cuisine	
ELEMENT	DESCRIPTIF DU LABORATOIRE	DATE DE PRELEVEMENT	NOM DE L'OPERATEUR
Revêtement bitumineux	Matériau bitumineux noir	06/04/2018	SY Amadou
LOCALISATION		RESULTAT	
Sous évier		Amiante non détecté

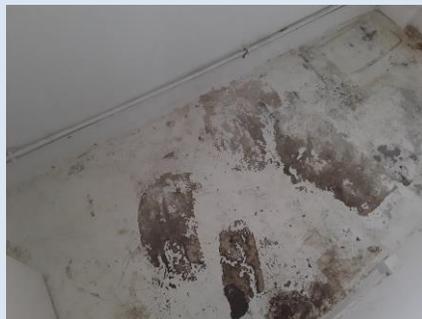
PRELEVEMENT : 3LAQ0402P015			
NOM DU CLIENT	NUMERO DU DOSSIER		PIECE OU LOCAL
OPH77	3LAQ0402 06/04/2018		Cellier
ELEMENT	DESCRIPTIF DU LABORATOIRE	DATE DE PRELEVEMENT	NOM DE L'OPERATEUR
Peinture	Peinture non séparable + matériau gris	06/04/2018	SY Amadou
LOCALISATION		RESULTAT	
Sol		Amiante non détecté

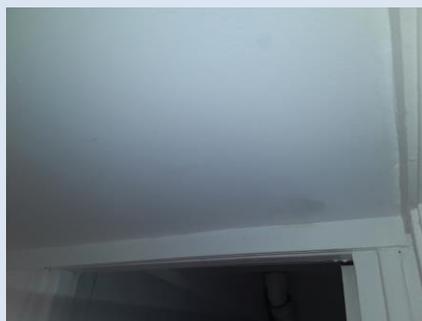
PRELEVEMENT : 3LAQ0402P016			
NOM DU CLIENT	NUMERO DU DOSSIER		PIECE OU LOCAL
OPH77	3LAQ0402 06/04/2018		Couloir
ELEMENT	DESCRIPTIF DU LABORATOIRE	DATE DE PRELEVEMENT	NOM DE L'OPERATEUR
Enduit / Peinture plaque de plâtre	Enduit plâtreux blanc en vrac + carton en faible quantité non séparable	06/04/2018	SY Amadou
LOCALISATION		RESULTAT	
Plafond		Amiante non détecté
