Rapport de mission de repérage des matériaux et produits contenant de l'amiante avant réalisation de travaux

12 RUE J. FERRY LOGT 2

2
77000 MELUN

RAPPORT N° :	3LAR0002	Laboratoire d'Analyses :	ITGA
Repérage réalisé le :	09/01/2018	Adresse laboratoire :	3 RUE ARMAND HERPIN LACROIX - CS 46537 35065 RENNES CEDEX
Accompagnateur :		Numéro d'accréditation :	1-5967
Par :	Mickaël JULIEN	Organisme d'assurance professionnelle :	ALLIANZ
N° certificat :	CPDI 4129	Adresse assurance :	Direction Opérations Entreprises 5C Esplanade Charles de Gaulle 33081 BORDEAUX CEDEX
Date d'obtention :	01/01/2017	N° de contrat d'assurance :	55832566
Organisme certificateur	I.CERT Parc Edonia - Bâtiment G - Rue de la Terre Victoria - 35760 SAINT-GREGOIRE	Date de validité :	31/12/2018

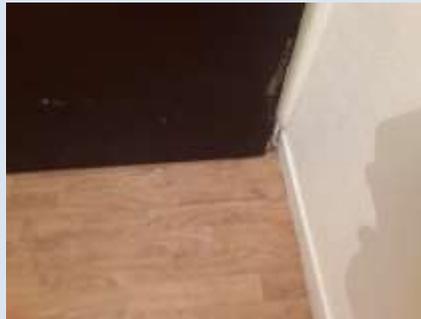
PRELEVEMENT : 3LAR0002P001			
NOM DU CLIENT	NUMERO DU DOSSIER		PIECE OU LOCAL
OPH77	3LAR0002 09/01/2018		Entrée
ELEMENT	DESCRIPTIF DU LABORATOIRE	DATE DE PRELEVEMENT	NOM DE L'OPERATEUR
Revêtement souple	Revêtement souple beige	09/01/2018	JULIEN Mickaël
LOCALISATION		RESULTAT	
Sols		Fr1:Amiante non détecté

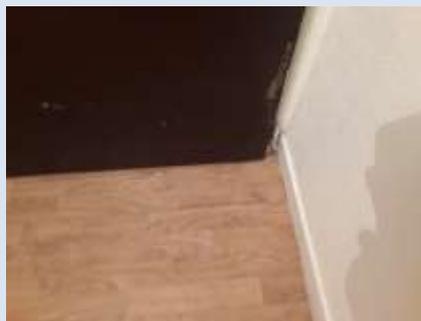
PRELEVEMENT : 3LAR0002P001			
NOM DU CLIENT	NUMERO DU DOSSIER		PIECE OU LOCAL
OPH77	3LAR0002 09/01/2018		Entrée
ELEMENT	DESCRIPTIF DU LABORATOIRE	DATE DE PRELEVEMENT	NOM DE L'OPERATEUR
Revêtement souple	Colle bitumineuse noire	09/01/2018	JULIEN Mickaël
LOCALISATION		RESULTAT	
Sols		Fr2:Amiante détecté (Chrysotile)

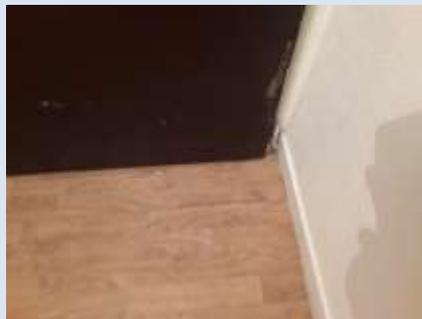
PRELEVEMENT : 3LAR0002P001			
NOM DU CLIENT	NUMERO DU DOSSIER		PIECE OU LOCAL
OPH77	3LAR0002 09/01/2018		Entrée
ELEMENT	DESCRIPTIF DU LABORATOIRE	DATE DE PRELEVEMENT	NOM DE L'OPERATEUR
Revêtement souple	Ragréage rose	09/01/2018	JULIEN Mickaël
LOCALISATION		RESULTAT	
Sols		Fr3:Amiante non détecté

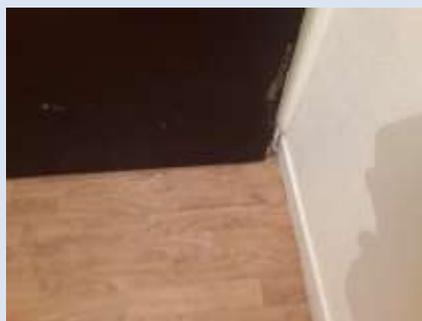
PRELEVEMENT : 3LAR0002P001			
NOM DU CLIENT	NUMERO DU DOSSIER		PIECE OU LOCAL
OPH77	3LAR0002 09/01/2018		Entrée
ELEMENT	DESCRIPTIF DU LABORATOIRE	DATE DE PRELEVEMENT	NOM DE L'OPERATEUR
Revêtement souple	Ragréage gris hétérogène	09/01/2018	JULIEN Mickaël
LOCALISATION		RESULTAT	
Sols		Fr4:Amiante non détecté

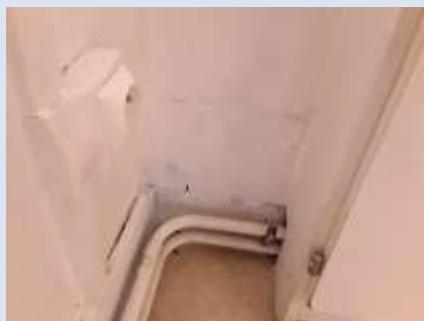
PRELEVEMENT : 3LAR0002P003			
NOM DU CLIENT	NUMERO DU DOSSIER	PIECE OU LOCAL	
OPH77	3LAR0002 09/01/2018	Cuisine	
ELEMENT	DESCRIPTIF DU LABORATOIRE	DATE DE PRELEVEMENT	NOM DE L'OPERATEUR
Faïence 1	Colle beige + couche plâtruse blanche non séparable + carrelage	09/01/2018	JULIEN Mickaël
LOCALISATION		RESULTAT	
Mur B		Amiante non détecté

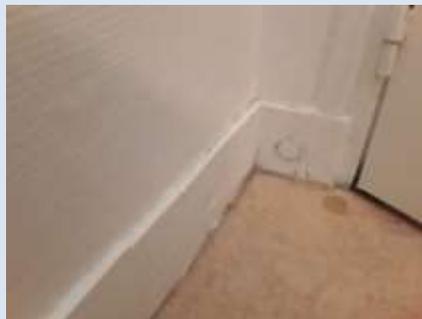
PRELEVEMENT : 3LAR0002P004			
NOM DU CLIENT	NUMERO DU DOSSIER		PIECE OU LOCAL
OPH77	3LAR0002 09/01/2018		Salle de bains
ELEMENT	DESCRIPTIF DU LABORATOIRE	DATE DE PRELEVEMENT	NOM DE L'OPERATEUR
Plinthes	Colle grise + carrelage	09/01/2018	JULIEN Mickaël
LOCALISATION		RESULTAT	
Mur F		Amiante non détecté

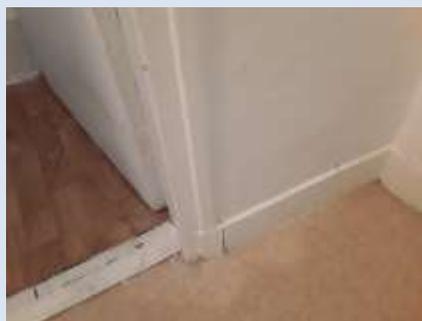
PRELEVEMENT : 3LAR0002P005			
NOM DU CLIENT	NUMERO DU DOSSIER		PIECE OU LOCAL
OPH77	3LAR0002 09/01/2018		Salle de bains
ELEMENT	DESCRIPTIF DU LABORATOIRE	DATE DE PRELEVEMENT	NOM DE L'OPERATEUR
Enduit / Peinture béton	Enduit plâtreux blanc en vrac + peintures multiples avec couche en toile non séparable + carton non séparable	09/01/2018	JULIEN Mickaël
LOCALISATION		RESULTAT	
Mur B		Amiante non détecté

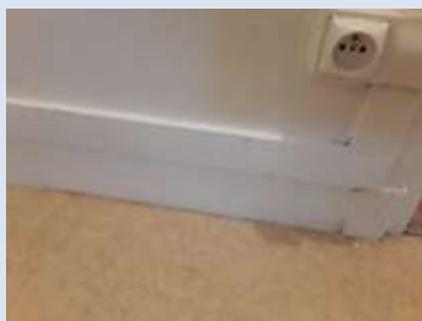
PRELEVEMENT : 3LAR0002P006			
NOM DU CLIENT	NUMERO DU DOSSIER		PIECE OU LOCAL
OPH77	3LAR0002 09/01/2018		Cuisine
ELEMENT	DESCRIPTIF DU LABORATOIRE	DATE DE PRELEVEMENT	NOM DE L'OPERATEUR
Enduit / Peinture	Enduit plâtreux blanc en vrac + peintures multiples avec couche en toile non séparable	09/01/2018	JULIEN Mickaël
LOCALISATION		RESULTAT	
Mur D		Amiante non détecté

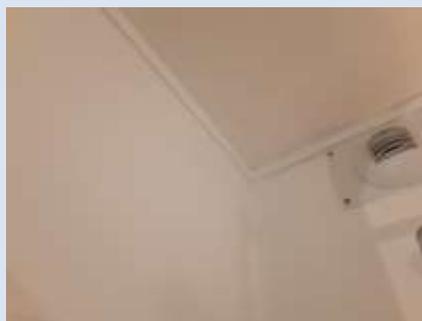
PRELEVEMENT : 3LAR0002P007			
NOM DU CLIENT	NUMERO DU DOSSIER		PIECE OU LOCAL
OPH77	3LAR0002 09/01/2018		Salle de bains
ELEMENT	DESCRIPTIF DU LABORATOIRE	DATE DE PRELEVEMENT	NOM DE L'OPERATEUR
Enduit / Peinture béton	Enduit plâtreux blanc en vrac + peintures multiples non séparable	09/01/2018	JULIEN Mickaël
LOCALISATION		RESULTAT	
Plafonds		Amiante non détecté

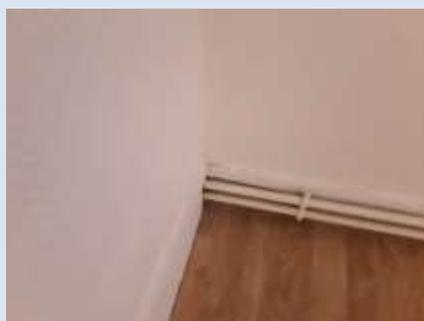
PRELEVEMENT : 3LAR0002P008			
NOM DU CLIENT	NUMERO DU DOSSIER		PIECE OU LOCAL
OPH77	3LAR0002 09/01/2018		Séjour
ELEMENT	DESCRIPTIF DU LABORATOIRE	DATE DE PRELEVEMENT	NOM DE L'OPERATEUR
Enduit / Peinture béton	Enduit plâtreux blanc en vrac + peinture non séparable + papier non séparable	09/01/2018	JULIEN Mickaël
LOCALISATION		RESULTAT	
Mur A		Amiante non détecté

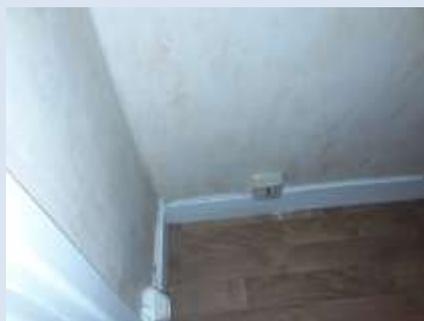
PRELEVEMENT : 3LAR0002P009			
NOM DU CLIENT	NUMERO DU DOSSIER		PIECE OU LOCAL
OPH77	3LAR0002 09/01/2018		Chambre
ELEMENT	DESCRIPTIF DU LABORATOIRE	DATE DE PRELEVEMENT	NOM DE L'OPERATEUR
Enduit / Peinture	Enduit plâtreux blanc en vrac + peinture non séparable + papier non séparable	09/01/2018	JULIEN Mickaël
LOCALISATION		RESULTAT	
Mur A		Amiante non détecté

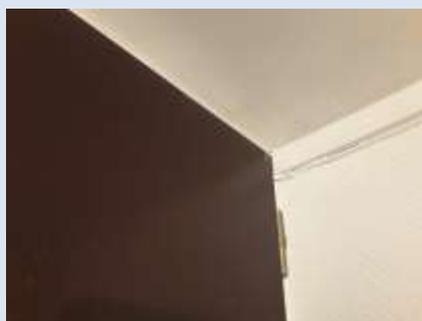
PRELEVEMENT : 3LAR0002P010			
NOM DU CLIENT	NUMERO DU DOSSIER	PIECE OU LOCAL	
OPH77	3LAR0002 09/01/2018	Entrée	
ELEMENT	DESCRIPTIF DU LABORATOIRE	DATE DE PRELEVEMENT	NOM DE L'OPERATEUR
Enduit / Peinture plaque de plâtre	Enduit plâtreux blanc en vrac + peinture non séparable + papier non séparable	09/01/2018	JULIEN Mickaël
LOCALISATION		RESULTAT	
Plafond		Amiante non détecté

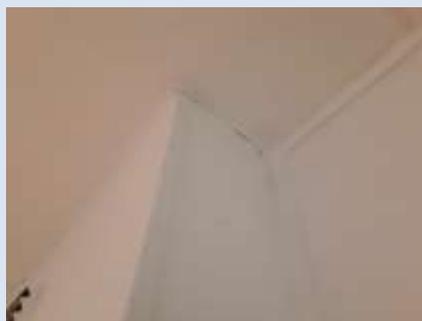
PRELEVEMENT : 3LAR0002P011			
NOM DU CLIENT	NUMERO DU DOSSIER	PIECE OU LOCAL	
OPH77	3LAR0002 09/01/2018	Séjour	
ELEMENT	DESCRIPTIF DU LABORATOIRE	DATE DE PRELEVEMENT	NOM DE L'OPERATEUR
Enduit / Peinture béton	Enduit plâtreux blanc en vrac + peinture non séparable	09/01/2018	JULIEN Mickaël
LOCALISATION		RESULTAT	
Plafonds		Amiante non détecté

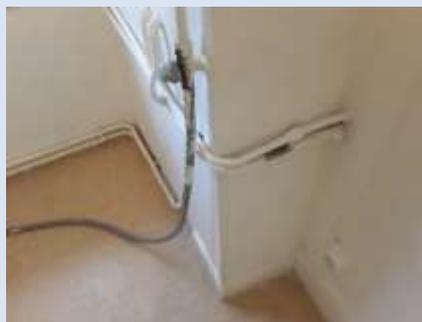
PRELEVEMENT : 3LAR0002P012			
NOM DU CLIENT	NUMERO DU DOSSIER		PIECE OU LOCAL
OPH77	3LAR0002 09/01/2018		Cuisine
ELEMENT	DESCRIPTIF DU LABORATOIRE	DATE DE PRELEVEMENT	NOM DE L'OPERATEUR
Peinture	Peintures multiples en vrac + matériau gris en vrac	09/01/2018	JULIEN Mickaël
LOCALISATION		RESULTAT	
Réseaux de distribution		Amiante non détecté	
EMPLACEMENT

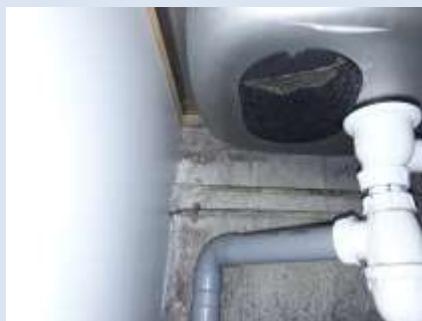
PRELEVEMENT : 3LAR0002P013			
NOM DU CLIENT	NUMERO DU DOSSIER		PIECE OU LOCAL
OPH77	3LAR0002 09/01/2018		Cuisine
ELEMENT	DESCRIPTIF DU LABORATOIRE	DATE DE PRELEVEMENT	NOM DE L'OPERATEUR
Revêtement bitumineux / Peinture	Tampon bitumineux noir avec couche souple	09/01/2018	JULIEN Mickaël
LOCALISATION		RESULTAT	
Sous évier		Amiante non détecté	
EMPLACEMENT
