## Rapport de mission de repérage des matériaux et produits contenant de l'amiante avant réalisation de travaux

12 RUE J. FERRY

77000 MELUN

RAPPORT N° :	3LAR0102	Laboratoire d'Analyses :	ITGA
Repérage réalisé le :	11/06/2018	Adresse laboratoire :	3 RUE ARMAND HERPIN LACROIX - CS 46537 35065 RENNES CEDEX
Accompagnateur :		Numéro d'accréditation :	1-5967
Par :	Samuel DUBOS	Organisme d'assurance professionnelle :	AXA France
N° certificat :	CPDI 4697	Adresse assurance :	313 Terrasses de l'Arche 92727 NANTERRE CEDEX
Date d'obtention :	27/01/2018	N° de contrat d'assurance :	10063271004
Organisme certificateur	I.Cert Parc EDONIA - Bâtiment G - Rue de la Terre Victoria - 35760 SAINT GREGOIRE	Date de validité :	31/12/2018

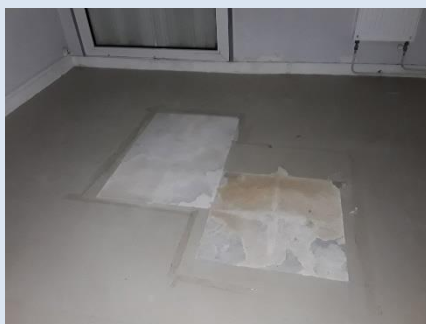
PRELEVEMENT : 3LAR0102P001			
NOM DU CLIENT	NUMERO DU DOSSIER		PIECE OU LOCAL
OPH77	3LAR0102 11/06/2018		Chambre
ELEMENT	DESCRIPTIF DU LABORATOIRE	DATE DE PRELEVEMENT	NOM DE L'OPERATEUR
Dalle de sol	Colle polymère jaune non séparable + ragréage gris non séparable + dalle dure cassante beige	11/06/2018	DUBOS Samuel
LOCALISATION		RESULTAT	
Sol		Amiante non détecté

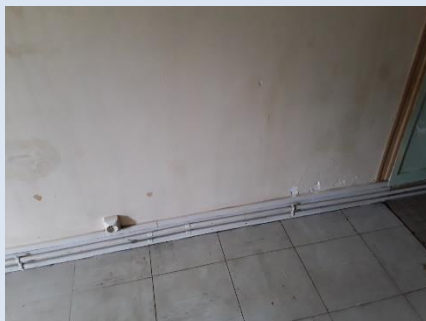
PRELEVEMENT : 3LAR0102P002			
NOM DU CLIENT	NUMERO DU DOSSIER		PIECE OU LOCAL
OPH77	3LAR0102 11/06/2018		Séjour
ELEMENT	DESCRIPTIF DU LABORATOIRE	DATE DE PRELEVEMENT	NOM DE L'OPERATEUR
Enduit / Peinture béton	Enduit plâtreux blanc en vrac + peintures multiples non séparable	11/06/2018	DUBOS Samuel
LOCALISATION		RESULTAT	
Mur B		Amiante non détecté

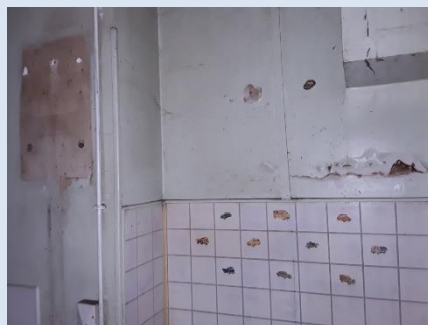
PRELEVEMENT : 3LAR0102P005			
NOM DU CLIENT	NUMERO DU DOSSIER		PIECE OU LOCAL
OPH77	3LAR0102 11/06/2018		Cuisine
ELEMENT	DESCRIPTIF DU LABORATOIRE	DATE DE PRELEVEMENT	NOM DE L'OPERATEUR
Enduit / Peinture béton	Enduit plâtreux blanc en faible quantité + peintures multiples non séparable	11/06/2018	DUBOS Samuel
LOCALISATION		RESULTAT	
Mur C		Amiante non détecté

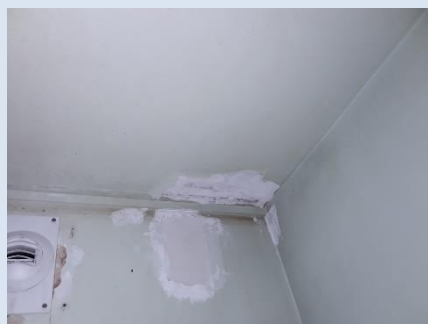
PRELEVEMENT : 3LAR0102P006			
NOM DU CLIENT	NUMERO DU DOSSIER		PIECE OU LOCAL
OPH77	3LAR0102 11/06/2018		Cuisine
ELEMENT	DESCRIPTIF DU LABORATOIRE	DATE DE PRELEVEMENT	NOM DE L'OPERATEUR
Enduit / Peinture béton	Enduit plâtreux blanc en vrac + peintures multiples avec poussières non séparable	11/06/2018	DUBOS Samuel
LOCALISATION		RESULTAT	
Plafond		Amiante non détecté
