Rapport de mission de repérage des matériaux et produits contenant de l'amiante avant réalisation de travaux

14 RUE JULES FERRY LGT 1

1
77000 MELUN

RAPPORT N° :	3LAS0101	Laboratoire d'Analyses :	ITGA
Repérage réalisé le :	06/12/2017	Adresse laboratoire :	3 RUE ARMAND HERPIN LACROIX - CS 46537 35065 RENNES CEDEX
Accompagnateur :		Numéro d'accréditation :	1-5967
Par :	Mickaël JULIEN	Organisme d'assurance professionnelle :	ALLIANZ
N° certificat :	CPDI 4129	Adresse assurance :	Direction Opérations Entreprises 5C Esplanade Charles de Gaulle 33081 BORDEAUX CEDEX
Date d'obtention :	01/01/2017	N° de contrat d'assurance :	55832566
Organisme certificateur	I.CERT Parc Edonia - Bâtiment G - Rue de la Terre Victoria - 35760 SAINT-GREGOIRE	Date de validité :	31/12/2018

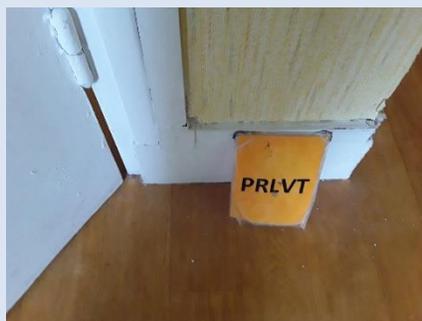
PRELEVEMENT : 3LAS0101P002			
NOM DU CLIENT	NUMERO DU DOSSIER	PIECE OU LOCAL	
OPH77	3LAS0101 06/12/2017	Chambre	
ELEMENT	DESCRIPTIF DU LABORATOIRE	DATE DE PRELEVEMENT	NOM DE L'OPERATEUR
Enduit	Enduit plâtreux blanc en vrac + peinture en faible quantité non séparable	06/12/2017	JULIEN Mickaël
LOCALISATION		RESULTAT	
Mur F		Amiante non détecté

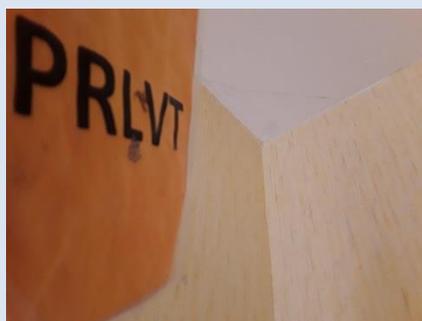
PRELEVEMENT : 3LAS0101P003			
NOM DU CLIENT	NUMERO DU DOSSIER	PIECE OU LOCAL	
OPH77	3LAS0101 06/12/2017	Chambre	
ELEMENT	DESCRIPTIF DU LABORATOIRE	DATE DE PRELEVEMENT	NOM DE L'OPERATEUR
Enduit béton	Enduit plâtreux blanc en vrac + peinture non séparable	06/12/2017	JULIEN Mickaël
LOCALISATION		RESULTAT	
Plafond		Amiante non détecté

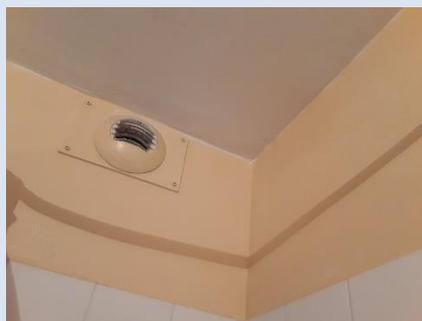
PRELEVEMENT : 3LAS0101P005			
NOM DU CLIENT	NUMERO DU DOSSIER	PIECE OU LOCAL	
OPH77	3LAS0101 06/12/2017	Salle de bains et WC	
ELEMENT	DESCRIPTIF DU LABORATOIRE	DATE DE PRELEVEMENT	NOM DE L'OPERATEUR
Enduit béton	Enduit plâtreux blanc en vrac + peintures multiples non séparable	06/12/2017	JULIEN Mickaël
LOCALISATION		RESULTAT	
Plafond		Amiante non détecté

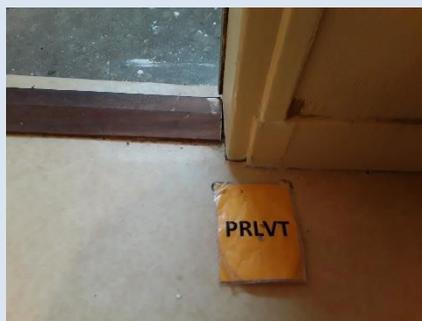
PRELEVEMENT : 3LAS0101P006			
NOM DU CLIENT	NUMERO DU DOSSIER	PIECE OU LOCAL	
OPH77	3LAS0101 06/12/2017	Salle de bains et WC	
ELEMENT	DESCRIPTIF DU LABORATOIRE	DATE DE PRELEVEMENT	NOM DE L'OPERATEUR
Enduit béton	Enduit plâtreux blanc en vrac + peintures multiples non séparable + toile fibreuse blanche non séparable	06/12/2017	JULIEN Mickaël
LOCALISATION		RESULTAT	
Mur D		Amiante non détecté

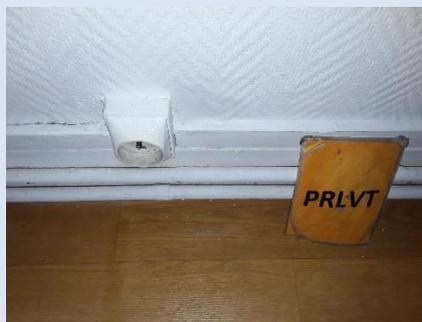
PRELEVEMENT : 3LAS0101P007			
NOM DU CLIENT	NUMERO DU DOSSIER	PIECE OU LOCAL	
OPH77	3LAS0101 06/12/2017	Séjour	
ELEMENT	DESCRIPTIF DU LABORATOIRE	DATE DE PRELEVEMENT	NOM DE L'OPERATEUR
Enduit béton	Enduit plâtreux blanc en vrac avec couche en papier + peinture non séparable + toile fibreuse blanche non séparable	06/12/2017	JULIEN Mickaël
LOCALISATION		RESULTAT	
Mur B		Amiante non détecté

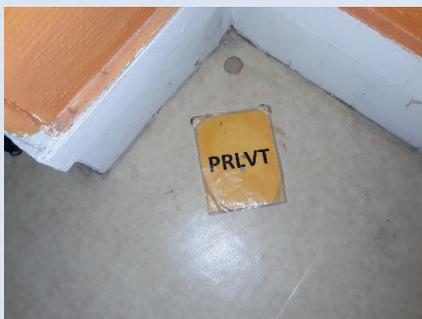
PRELEVEMENT : 3LAS0101P009			
NOM DU CLIENT	NUMERO DU DOSSIER	PIECE OU LOCAL	
OPH77	3LAS0101 06/12/2017	Cuisine	
ELEMENT	DESCRIPTIF DU LABORATOIRE	DATE DE PRELEVEMENT	NOM DE L'OPERATEUR
Revêtement souple	Revêtement souple beige + colle polymère jaune non séparable + colle grise en faible quantité + joint cassant gris + carrelage	06/12/2017	JULIEN Mickaël
LOCALISATION		RESULTAT	
Sol		Amiante non détecté

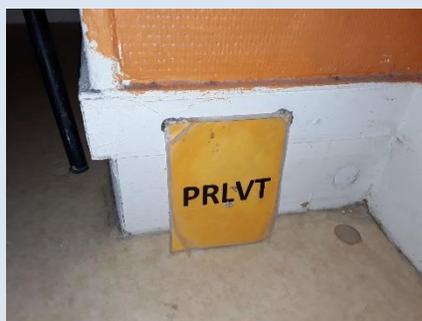
PRELEVEMENT : 3LAS0101P010			
NOM DU CLIENT	NUMERO DU DOSSIER		PIECE OU LOCAL
OPH77	3LAS0101 06/12/2017		Cuisine
ELEMENT	DESCRIPTIF DU LABORATOIRE	DATE DE PRELEVEMENT	NOM DE L'OPERATEUR
Plinthes	Colle beige + couche plâtreuse blanche non séparable + peinture + carrelage	06/12/2017	JULIEN Mickaël
LOCALISATION		RESULTAT	
Mur A		Amiante non détecté

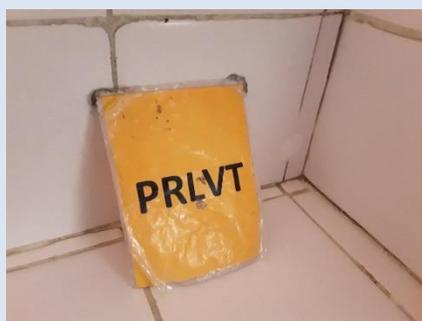
PRELEVEMENT : 3LAS0101P011			
NOM DU CLIENT	NUMERO DU DOSSIER		PIECE OU LOCAL
OPH77	3LAS0101 06/12/2017		Cuisine
ELEMENT	DESCRIPTIF DU LABORATOIRE	DATE DE PRELEVEMENT	NOM DE L'OPERATEUR
Faïence 1	Colle beige + couche plâtreuse blanche non séparable + carrelage	06/12/2017	JULIEN Mickaël
LOCALISATION		RESULTAT	
Mur A		Amiante non détecté
