Rapport de mission de repérage des matériaux et produits contenant de l'amiante avant réalisation de travaux

R. 4412-97 modifié par le décret 2012-639 du 4 mai 2012
Norme NF X 46-020

18 RUE J. FERRY

RAPPORT N° :	3LAU0402	Laboratoire d'Analyses :	ITGA
Repérage réalisé le :	10/10/2018	Adresse laboratoire :	3 RUE ARMAND HERPIN LACROIX - CS 46537 35065 RENNES CEDEX
Accompagnateur :		Numéro d'accréditation :	1-5967
Par :	Mickaël JULIEN	Organisme d'assurance professionnelle :	AXA France
N° certificat :	CPDI 4129	Adresse assurance :	313 Terrasses de l'Arche 92727 NANTERRE CEDEX
Date d'obtention :	01/01/2017	N° de contrat d'assurance :	10063271004
Organisme certificateur	I.CERT Parc Edonia - Bâtiment G - Rue de la Terre Victoria - 35760 SAINT-GREGOIRE	Date de validité :	31/12/2018

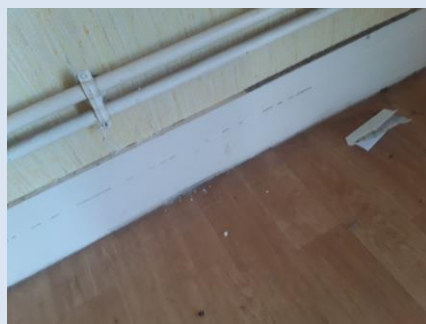
PRELEVEMENT : 3LAU0402P001			
NOM DU CLIENT	NUMERO DU DOSSIER	PIECE OU LOCAL	
OPH77	3LAU0402 10/10/2018	Chambre 1	
ELEMENT	DESCRIPTIF DU LABORATOIRE	DATE DE PRELEVEMENT	NOM DE L'OPERATEUR
Enduit	Enduit plâtreux blanc en vrac + peinture non séparable	10/10/2018	JULIEN Mickaël
LOCALISATION		RESULTAT	
Mur A		Amiante non détecté

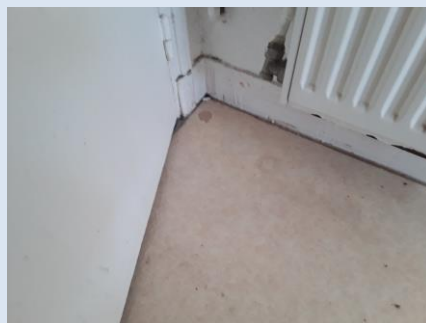
PRELEVEMENT : 3LAU0402P004			
NOM DU CLIENT	NUMERO DU DOSSIER	PIECE OU LOCAL	
OPH77	3LAU0402 10/10/2018	Salle de bains	
ELEMENT	DESCRIPTIF DU LABORATOIRE	DATE DE PRELEVEMENT	NOM DE L'OPERATEUR
Revêtement souple	Revêtement souple beige + colle polymère jaune + ragréage gris non séparable + revêtement souple blanc + colle polymère jaune non séparable + colle grise non séparable + joint cassant gris non séparable + carrelage	10/10/2018	JULIEN Mickaël
LOCALISATION		RESULTAT	
Sol		Amiante non détecté

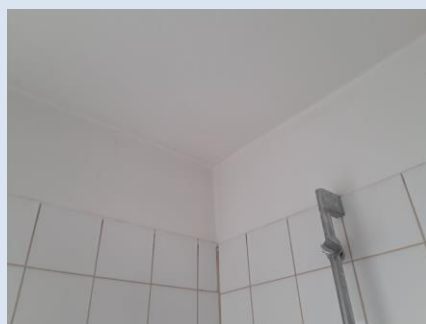
PRELEVEMENT : 3LAU0402P005			
NOM DU CLIENT	NUMERO DU DOSSIER	PIECE OU LOCAL	
OPH77	3LAU0402 10/10/2018	Salle de bains	
ELEMENT	DESCRIPTIF DU LABORATOIRE	DATE DE PRELEVEMENT	NOM DE L'OPERATEUR
Enduit béton	Enduit plâtreux blanc en vrac + toile fibreuse blanche non séparable + peinture non séparable	10/10/2018	JULIEN Mickaël
LOCALISATION		RESULTAT	
Plafond		Amiante non détecté

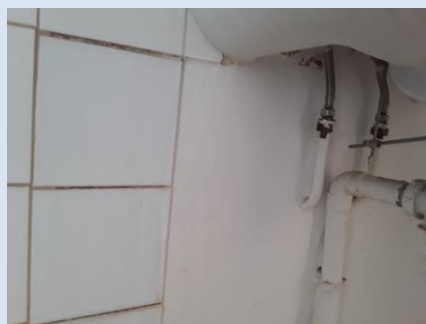
Salle de bains		Colle faïence	Colle beige + papier en faible quantité non séparable + peinture non séparable + carrelage	3LAU0402P006	Mur C	DEGRADATION PARTIELLE	Amiante non détecté	RESULTAT ANALYSE

PRELEVEMENT : 3LAU0402P006			
NOM DU CLIENT	NUMERO DU DOSSIER	PIECE OU LOCAL	
OPH77	3LAU0402 10/10/2018	Salle de bains	
ELEMENT	DESCRIPTIF DU LABORATOIRE	DATE DE PRELEVEMENT	NOM DE L'OPERATEUR
Colle faïence	Colle beige + papier en faible quantité non séparable + peinture non séparable + carrelage	10/10/2018	JULIEN Mickaël
LOCALISATION		RESULTAT	
Mur C		Amiante non détecté

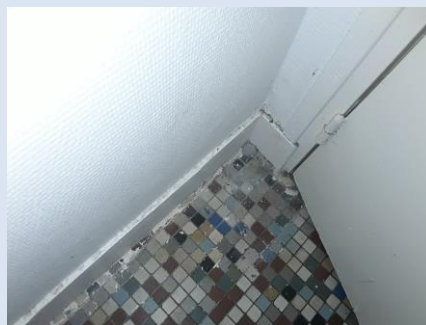
PRELEVEMENT : 3LAU0402P007			
NOM DU CLIENT	NUMERO DU DOSSIER		PIECE OU LOCAL
OPH77	3LAU0402 10/10/2018		WC
ELEMENT	DESCRIPTIF DU LABORATOIRE	DATE DE PRELEVEMENT	NOM DE L'OPERATEUR
Colle carrelage	Colle grise en vrac + couche plâtreuse blanche en faible quantité non séparable + peintures multiples avec poussières non séparable + carrelage + carrelage non séparable	10/10/2018	JULIEN Mickaël
LOCALISATION		RESULTAT	
Sol		Amiante non détecté

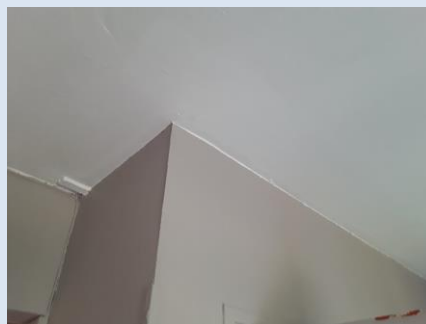
PRELEVEMENT : 3LAU0402P010			
NOM DU CLIENT	NUMERO DU DOSSIER		PIECE OU LOCAL
OPH77	3LAU0402 10/10/2018		Séjour
ELEMENT	DESCRIPTIF DU LABORATOIRE	DATE DE PRELEVEMENT	NOM DE L'OPERATEUR
Enduit béton	Enduit plâtreux blanc en vrac + peinture non séparable	10/10/2018	JULIEN Mickaël
LOCALISATION		RESULTAT	
Plafond		Amiante non détecté

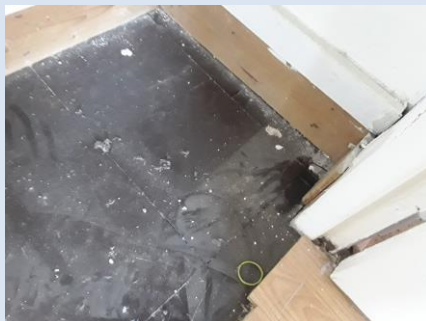
PRELEVEMENT : 3LAU0402P011			
NOM DU CLIENT	NUMERO DU DOSSIER	PIECE OU LOCAL	
OPH77	3LAU0402 10/10/2018	Placard 1	
ELEMENT	DESCRIPTIF DU LABORATOIRE	DATE DE PRELEVEMENT	NOM DE L'OPERATEUR
Dalle de sol	Dalle dure cassante marron	10/10/2018	JULIEN Mickaël
LOCALISATION		RESULTAT	
Sol		Fr1:Amiante détecté (Chrysotile)

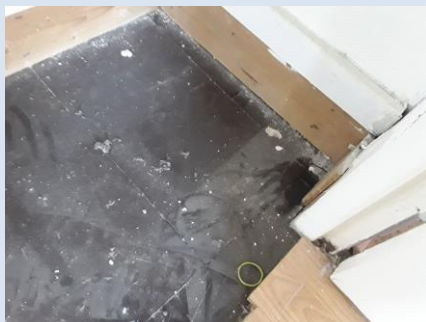
PRELEVEMENT : 3LAU0402P011			
NOM DU CLIENT	NUMERO DU DOSSIER	PIECE OU LOCAL	
OPH77	3LAU0402 10/10/2018	Placard 1	
ELEMENT	DESCRIPTIF DU LABORATOIRE	DATE DE PRELEVEMENT	NOM DE L'OPERATEUR
Dalle de sol	Colle polymère jaune en faible quantité + ragréage gris en vrac non séparable	10/10/2018	JULIEN Mickaël
LOCALISATION		RESULTAT	
Sol		Fr2:Amiante non détecté

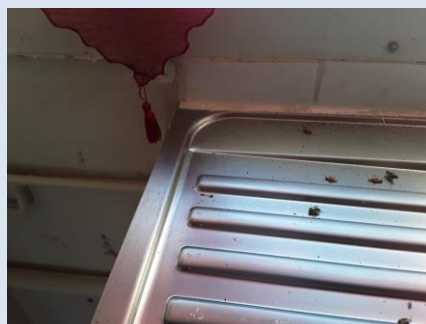
PRELEVEMENT : 3LAU0402P012			
NOM DU CLIENT	NUMERO DU DOSSIER	PIECE OU LOCAL	
OPH77	3LAU0402 10/10/2018	Cuisine	
ELEMENT	DESCRIPTIF DU LABORATOIRE	DATE DE PRELEVEMENT	NOM DE L'OPERATEUR
Enduit béton	Enduit plâtreux blanc en faible quantité en vrac + toile fibreuse blanche non séparable + peintures multiples non séparable	10/10/2018	JULIEN Mickaël
LOCALISATION		RESULTAT	
Mur B		Amiante non détecté

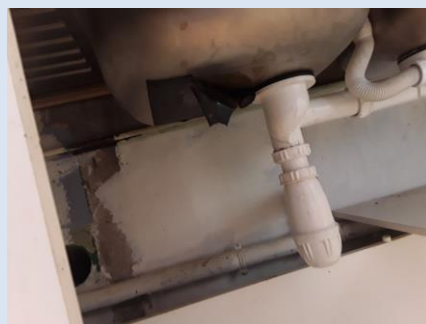
PRELEVEMENT : 3LAU0402P013			
NOM DU CLIENT	NUMERO DU DOSSIER	PIECE OU LOCAL	
OPH77	3LAU0402 10/10/2018	Cuisine	
ELEMENT	DESCRIPTIF DU LABORATOIRE	DATE DE PRELEVEMENT	NOM DE L'OPERATEUR
Revêtement bitumineux	Matériau bitumineux noir	10/10/2018	JULIEN Mickaël
LOCALISATION		RESULTAT	
Sous évier		Amiante non détecté

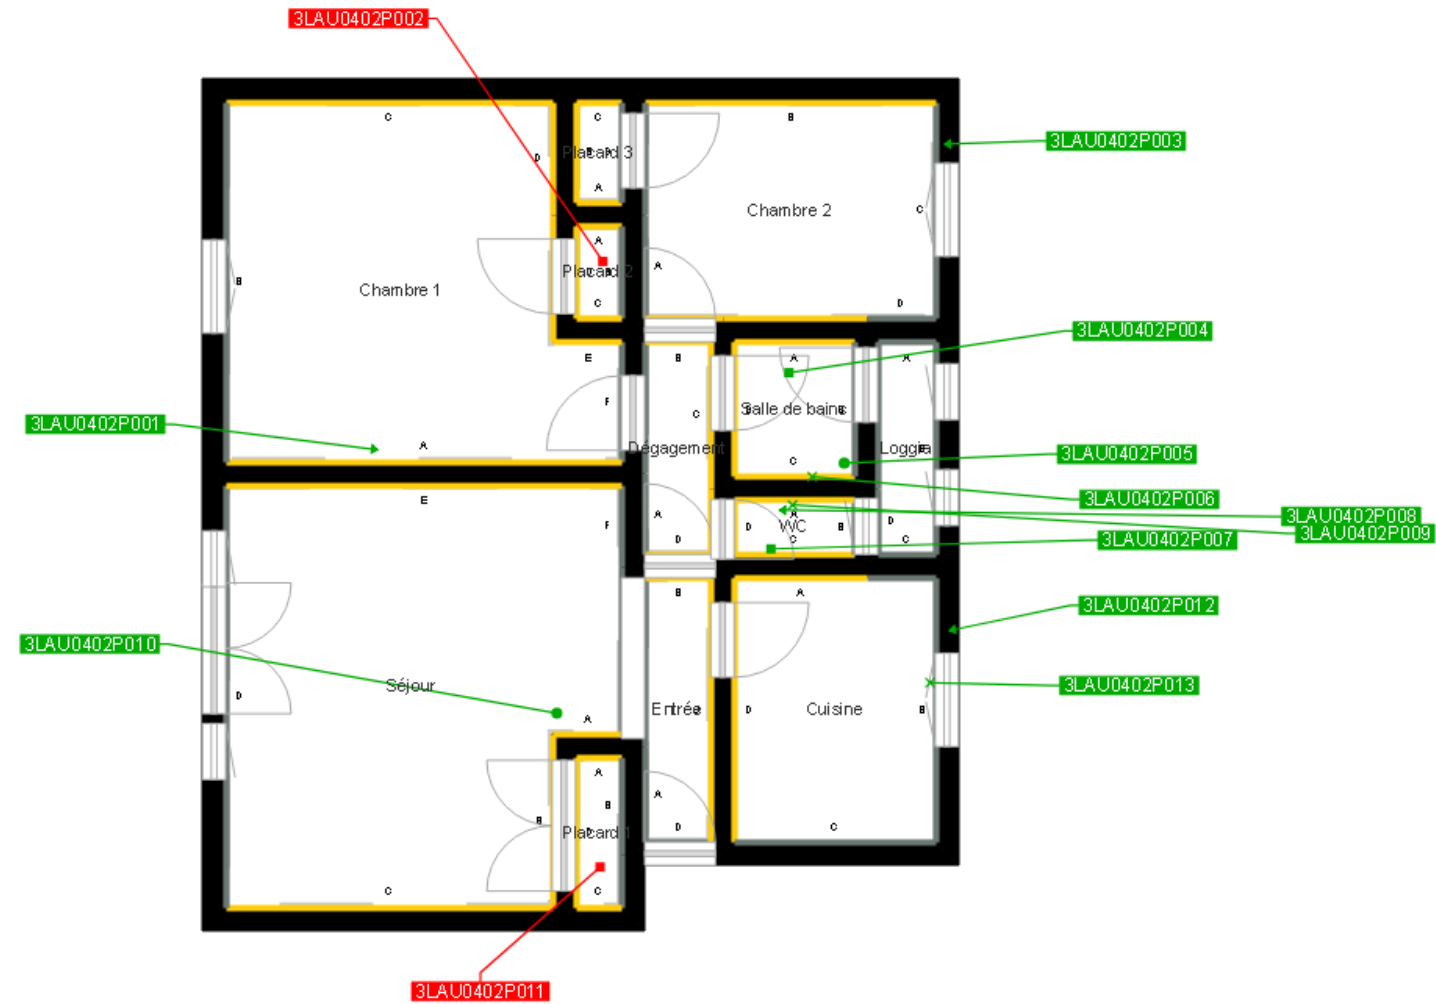
- Prélèvements de sol amiantés
- Prélèvements de sol non amiantés
- Prélèvements de plafonds amiantés
- Prélèvements de plafonds non amiantés
- Prélèvements de murs amiantés
- Prélèvements de murs non amiantés
- Autres types de prélèvements amiantés
- Autres types de prélèvements non amiantés
- Sol amianté
- Plafond amianté
- Sol et Plafond amiantés
