Rapport de mission de repérage des matériaux et produits contenant de l'amiante avant réalisation de travaux

1 SQUARE J. SIEGFRIED

77000 MELUN

RAPPORT N° :	3LBA0302	Laboratoire d'Analyses :	ITGA
Repérage réalisé le :	13/12/2017	Adresse laboratoire :	3 RUE ARMAND HERPIN LACROIX - CS 46537 35065 RENNES CEDEX
Accompagnateur :		Numéro d'accréditation :	1-5967
Par :	Alain LEITE LOPES	Organisme d'assurance professionnelle :	ALLIANZ
N° certificat :	C023-SE04-2017	Adresse assurance :	Direction Opérations Entreprises 5C Esplanade Charles de Gaulle 33081 BORDEAUX CEDEX
Date d'obtention :	24/08/2017	N° de contrat d'assurance :	55897385
Organisme certificateur	QUALIT'COMPETENCES 16 rue Willars - 52100 THONVILLE	Date de validité :	31/12/2017

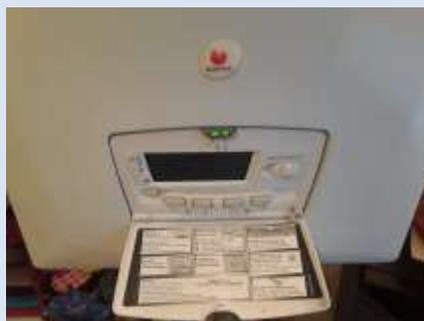
PRELEVEMENT : 3LBA0302P001			
NOM DU CLIENT	NUMERO DU DOSSIER		PIECE OU LOCAL
OPH77	3LBA0302 13/12/2017		Cuisine
ELEMENT	DESCRIPTIF DU LABORATOIRE	DATE DE PRELEVEMENT	NOM DE L'OPERATEUR
Référence de la chaudière		13/12/2017	LEITE LOPES Alain
LOCALISATION		RESULTAT	
Chaudière

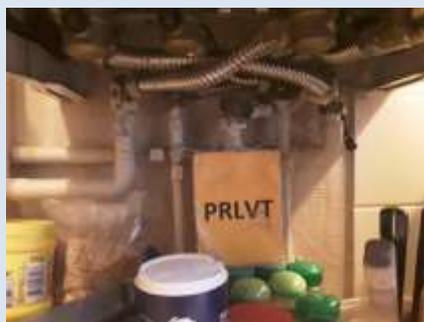
PRELEVEMENT : 3LBA0302P002			
NOM DU CLIENT	NUMERO DU DOSSIER		PIECE OU LOCAL
OPH77	3LBA0302 13/12/2017		Cuisine
ELEMENT	DESCRIPTIF DU LABORATOIRE	DATE DE PRELEVEMENT	NOM DE L'OPERATEUR
Enduit	Enduit plâtreux blanc en vrac + peintures multiples non séparable + toile fibreuse blanche non séparable	13/12/2017	LEITE LOPES Alain
LOCALISATION		RESULTAT	
Mur A		Amiante non détecté

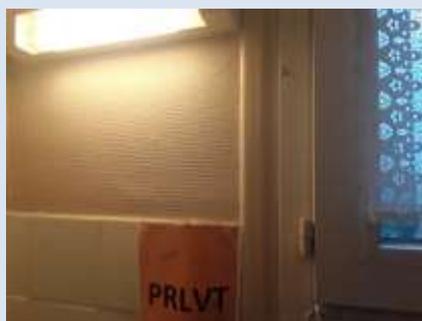
PRELEVEMENT : 3LBA0302P003

NOM DU CLIENT	NUMERO DU DOSSIER	PIECE OU LOCAL	
OPH77	3LBA0302 13/12/2017	Cuisine	
ELEMENT	DESCRIPTIF DU LABORATOIRE	DATE DE PRELEVEMENT	NOM DE L'OPERATEUR
Béton	Enduit plâtreux blanc en vrac + peinture non séparable	13/12/2017	LEITE LOPES Alain
LOCALISATION		RESULTAT	
Mur B		Amiante non détecté

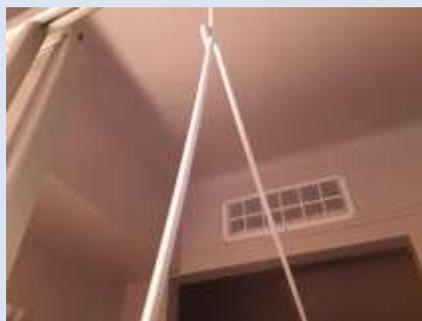
PRELEVEMENT : 3LBA0302P004

NOM DU CLIENT	NUMERO DU DOSSIER	PIECE OU LOCAL	
OPH77	3LBA0302 13/12/2017	Salle de bains	
ELEMENT	DESCRIPTIF DU LABORATOIRE	DATE DE PRELEVEMENT	NOM DE L'OPERATEUR
Enduit / Peinture béton	Enduit plâtreux blanc en vrac + peintures multiples non séparable	13/12/2017	LEITE LOPES Alain
LOCALISATION		RESULTAT	
Plafond		Amiante non détecté

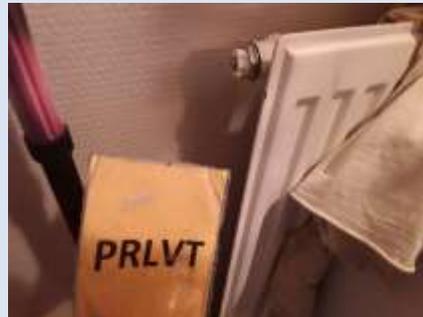
PRELEVEMENT : 3LBA0302P005			
NOM DU CLIENT	NUMERO DU DOSSIER	PIECE OU LOCAL	
OPH77	3LBA0302 13/12/2017	Salle de bains	
ELEMENT	DESCRIPTIF DU LABORATOIRE	DATE DE PRELEVEMENT	NOM DE L'OPERATEUR
Peinture	Peintures multiples en vrac	13/12/2017	LEITE LOPES Alain
LOCALISATION		RESULTAT	
Radiateurs		Amiante non détecté	
EMPLACEMENT
