## Rapport de mission de repérage des matériaux et produits contenant de l'amiante avant réalisation de travaux

4 SQUARE J. SIEGFRIED

101

77000 MELUN

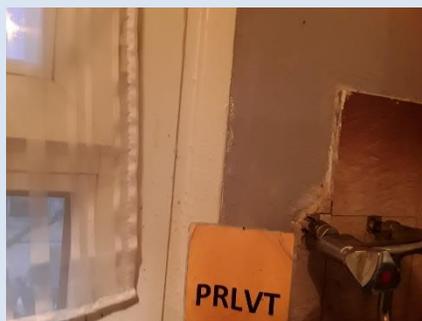
EMPLACEMENT

PRELEVEMENT : 3LBD0101P001			
NOM DU CLIENT	NUMERO DU DOSSIER	PIECE OU LOCAL	
OPH77	3LBD0101 23/11/2017	Cuisine	
ELEMENT	DESCRIPTIF DU LABORATOIRE	DATE DE PRELEVEMENT	NOM DE L'OPERATEUR
Béton	Enduit plâtreux blanc en faible quantité en vrac non séparable + peintures multiples non séparable	23/11/2017	LEITE LOPES Alain
LOCALISATION		RESULTAT	
Mur F		Amiante non détecté

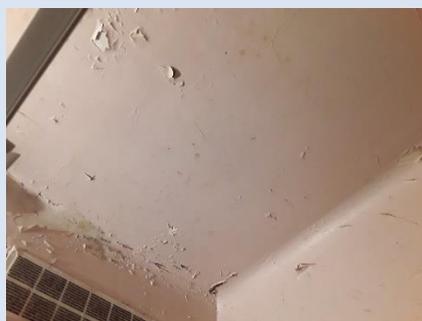
EMPLACEMENT

PIECE	ETAGE	ELEMENTS	DESCRIPTIF LABORATOIRE	Echantillon	REPERAGE	ETAT	RESULTAT
Salle d'eau		Enduit / Peinture béton	Enduit plâtreux blanc en vrac + peintures multiples non séparable	3LBD0101P002	Plafond	BON ETAT	Amiante détecté (Anthophyllite)

PRELEVEMENT : 3LBD0101P002			
NOM DU CLIENT	NUMERO DU DOSSIER	PIECE OU LOCAL	
OPH77	3LBD0101 23/11/2017	Salle d'eau	
ELEMENT	DESCRIPTIF DU LABORATOIRE	DATE DE PRELEVEMENT	NOM DE L'OPERATEUR
Enduit / Peinture béton	Enduit plâtreux blanc en vrac + peintures multiples non séparable	23/11/2017	LEITE LOPES Alain
LOCALISATION		RESULTAT	
Plafond		Amiante détecté (Anthophyllite)

Fraction Analyisée	Technique analytique et date d'analyse	Résultat	Type d'amiante	Nb de préparations
▶ Enduit plâtreux blanc en vrac + peintures multiples non séparable	META le 30/11/2017	Présence de fibres d'amiante	Anthophyllite	2

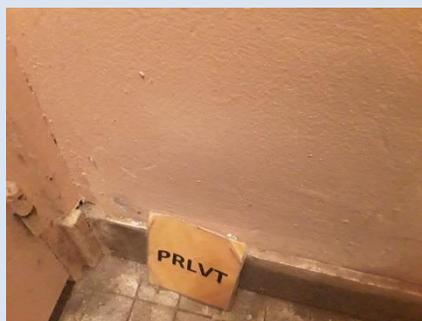
EMPLACEMENT

PRELEVEMENT : 3LBD0101P003			
NOM DU CLIENT	NUMERO DU DOSSIER		PIECE OU LOCAL
OPH77	3LBD0101 23/11/2017		WC
ELEMENT	DESCRIPTIF DU LABORATOIRE	DATE DE PRELEVEMENT	NOM DE L'OPERATEUR
Enduit	Enduit plâtreux blanc en vrac + peintures multiples non séparable	23/11/2017	LEITE LOPES Alain
LOCALISATION		RESULTAT	
Mur A		Amiante non détecté

Fraction Analyisée	Technique analytique et date d'analyse	Résultat	Type d'amiante	Nb de préparations
▶ Enduit plâtreux blanc en vrac + peintures multiples non séparable	META le 30/11/2017	Amiante non détecté	---	3

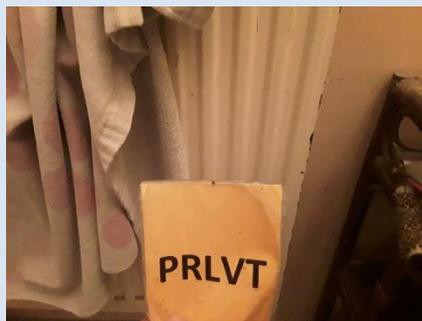
EMPLACEMENT

PRELEVEMENT : 3LBD0101P004			
NOM DU CLIENT	NUMERO DU DOSSIER		PIECE OU LOCAL
OPH77	3LBD0101 23/11/2017		Salle d'eau
ELEMENT	DESCRIPTIF DU LABORATOIRE	DATE DE PRELEVEMENT	NOM DE L'OPERATEUR
Peinture	Peintures multiples en vrac	23/11/2017	LEITE LOPES Alain
LOCALISATION		RESULTAT	
Radiateurs		Amiante non détecté

Fraction Analyisée	Technique analytique et date d'analyse	Résultat	Type d'amiante	Nb de préparations
▶ Peintures multiples en vrac	META le 30/11/2017	Amiante non détecté	---	3

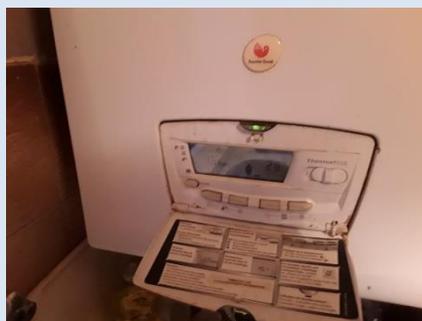
EMPLACEMENT

PRELEVEMENT : 3LBD0101P005			
NOM DU CLIENT	NUMERO DU DOSSIER		PIECE OU LOCAL
OPH77	3LBD0101 23/11/2017		Cuisine
ELEMENT	DESCRIPTIF DU LABORATOIRE	DATE DE PRELEVEMENT	NOM DE L'OPERATEUR
Référence de la chaudière		23/11/2017	LEITE LOPES Alain
LOCALISATION		RESULTAT	
Chaudière
