## Rapport de mission de repérage des matériaux et produits contenant de l'amiante avant réalisation de travaux

5 SQUARE J. SIEGFRIED

301

77000 MELUN

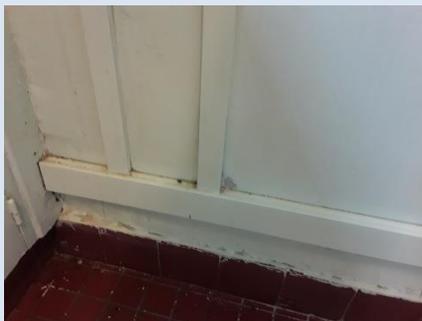
PRELEVEMENT : 3LBE0301P001			
NOM DU CLIENT	NUMERO DU DOSSIER		PIECE OU LOCAL
OPH77	3LBE0301 09/11/2017		Cuisine
ELEMENT	DESCRIPTIF DU LABORATOIRE	DATE DE PRELEVEMENT	NOM DE L'OPERATEUR
Enduit / Peinture béton	Enduit plâtreux blanc en vrac + peintures multiples non séparable	09/11/2017	BEDEL Gaetan
LOCALISATION		RESULTAT	
Mur C		Amiante non détecté

Fraction Analyisée	Technique analytique et date d'analyse	Résultat	Type d'amiante	Nb de préparations
▶ Enduit plâtreux blanc en vrac + peintures multiples non séparable	META le 16/11/2017	Amiante non détecté	---	1

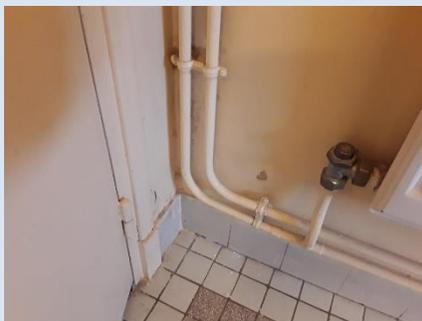
PRELEVEMENT : 3LBE0301P002			
NOM DU CLIENT	NUMERO DU DOSSIER		PIECE OU LOCAL
OPH77	3LBE0301 09/11/2017		Salle de bains
ELEMENT	DESCRIPTIF DU LABORATOIRE	DATE DE PRELEVEMENT	NOM DE L'OPERATEUR
Enduit / Peinture	Enduit plâtreux blanc en vrac + peintures multiples non séparable	09/11/2017	BEDEL Gaetan
LOCALISATION		RESULTAT	
Mur A		Amiante non détecté

Fraction Analyisée	Technique analytique et date d'analyse	Résultat	Type d'amiante	Nb de préparations
▶ Enduit plâtreux blanc en vrac + peintures multiples non séparable	META le 16/11/2017	Amiante non détecté	---	1

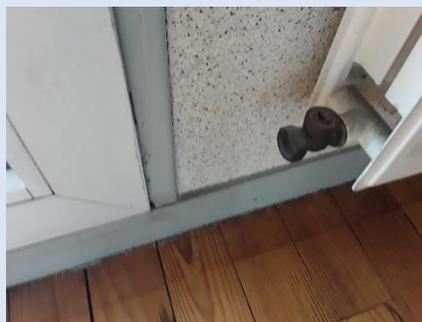
PRELEVEMENT : 3LBE0301P003			
NOM DU CLIENT	NUMERO DU DOSSIER	PIECE OU LOCAL	
OPH77	3LBE0301 09/11/2017	Séjour	
ELEMENT	DESCRIPTIF DU LABORATOIRE	DATE DE PRELEVEMENT	NOM DE L'OPERATEUR
Joint fibreux	Matériau fibreux beige avec poussières + matériau beige en faible quantité non séparable	09/11/2017	BEDEL Gaetan
LOCALISATION		RESULTAT	
Radiateurs		Amiante non détecté

Fraction Analyisée	Technique analytique et date d'analyse	Résultat	Type d'amiante	Nb de préparations
▶ Matériau fibreux beige avec poussières + matériau beige en faible quantité non séparable	META le 16/11/2017	Amiante non détecté	---	1

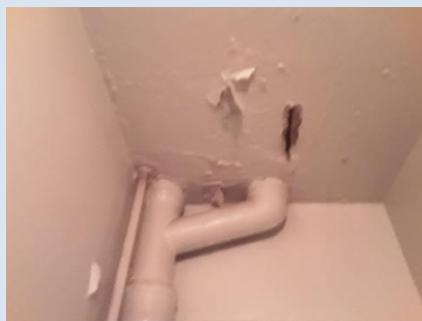
PRELEVEMENT : 3LBE0301P004			
NOM DU CLIENT	NUMERO DU DOSSIER	PIECE OU LOCAL	
OPH77	3LBE0301 09/11/2017	WC	
ELEMENT	DESCRIPTIF DU LABORATOIRE	DATE DE PRELEVEMENT	NOM DE L'OPERATEUR
Enduit / Peinture béton	Enduit plâtreux blanc en vrac + matériau gris en faible quantité non séparable + peintures multiples non séparable	09/11/2017	BEDEL Gaetan
LOCALISATION		RESULTAT	
Plafonds		Amiante non détecté

Fraction Analyisée	Technique analytique et date d'analyse	Résultat	Type d'amiante	Nb de préparations
▶ Enduit plâtreux blanc en vrac + matériau gris en faible quantité non séparable + peintures multiples non séparable	META le 16/11/2017	Amiante non détecté	---	1
