## Rapport de mission de repérage des matériaux et produits contenant de l'amiante avant réalisation de travaux

7 SQUARE J. SIEGFRIED

77000 MELUN

RAPPORT N° :	3LBG0301	Laboratoire d'Analyses :	ITGA
Repérage réalisé le :	08/11/2017	Adresse laboratoire :	3 RUE ARMAND HERPIN LACROIX - CS 46537 35065 RENNES CEDEX
Accompagnateur :		Numéro d'accréditation :	1-5967
Par :	Gaëtan BEDEL	Organisme d'assurance professionnelle :	ALLIANZ
N° certificat :	CPDI3869	Adresse assurance :	Direction Opérations Entreprises 5C Esplanade Charles de Gaulle 33081 BORDEAUX CEDEX
Date d'obtention :	22/04/2016	N° de contrat d'assurance :	55897385
Organisme certificateur	I.CERT PARC EDONIA - BAT G - RUE DE LA TERRE VICTORIA - 35760 SAINT GREGOIRE	Date de validité :	31/12/2017

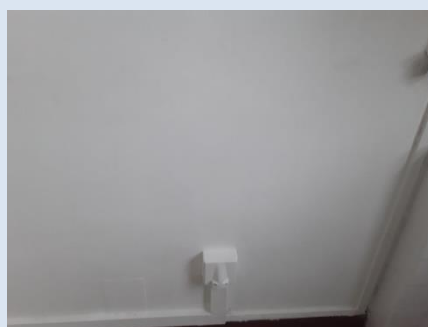
PRELEVEMENT : 3LBG0301P001			
NOM DU CLIENT	NUMERO DU DOSSIER		PIECE OU LOCAL
OPH77	3LBG0301 08/11/2017		Cuisine
ELEMENT	DESCRIPTIF DU LABORATOIRE	DATE DE PRELEVEMENT	NOM DE L'OPERATEUR
Enduit / Peinture béton	Enduit plâtreux blanc en vrac + peintures multiples en faible quantité en vrac non séparable	08/11/2017	BEDEL Gaëtan
LOCALISATION		RESULTAT	
Mur A		Amiante non détecté

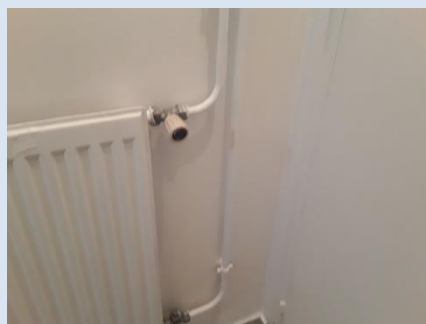
PRELEVEMENT : 3LBG0301P002			
NOM DU CLIENT	NUMERO DU DOSSIER	PIECE OU LOCAL	
OPH77	3LBG0301 08/11/2017	Salle de bains	
ELEMENT	DESCRIPTIF DU LABORATOIRE	DATE DE PRELEVEMENT	NOM DE L'OPERATEUR
Enduit / Peinture	Enduit plâtreux blanc en vrac + peinture non séparable	08/11/2017	BEDEL Gaëtan
LOCALISATION		RESULTAT	
Mur C		Amiante non détecté

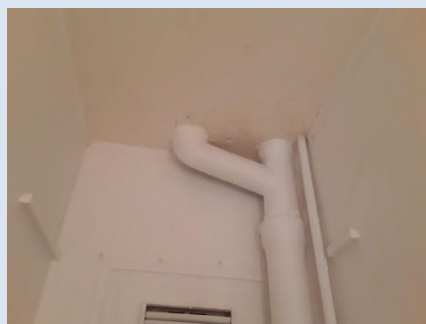
PRELEVEMENT : 3LBG0301P003			
NOM DU CLIENT	NUMERO DU DOSSIER	PIECE OU LOCAL	
OPH77	3LBG0301 08/11/2017	WC	
ELEMENT	DESCRIPTIF DU LABORATOIRE	DATE DE PRELEVEMENT	NOM DE L'OPERATEUR
Enduit / Peinture béton	Enduit gris en faible quantité en vrac non séparable + peintures multiples non séparable	08/11/2017	BEDEL Gaëtan
LOCALISATION		RESULTAT	
Plafonds		Amiante non détecté

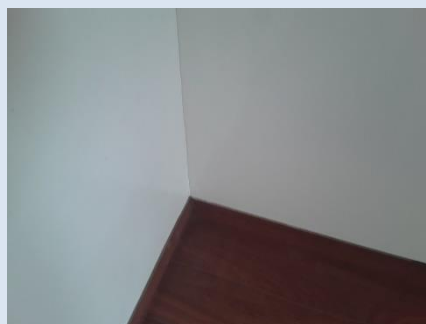
PRELEVEMENT : 3LBG0301P004			
NOM DU CLIENT	NUMERO DU DOSSIER		PIECE OU LOCAL
OPH77	3LBG0301 08/11/2017		Chambre 1
ELEMENT	DESCRIPTIF DU LABORATOIRE	DATE DE PRELEVEMENT	NOM DE L'OPERATEUR
Enduit / Peinture béton	Enduit plâtreux blanc en vrac + peintures multiples non séparable	08/11/2017	BEDEL Gaëtan
LOCALISATION		RESULTAT	
Mur B		Amiante non détecté

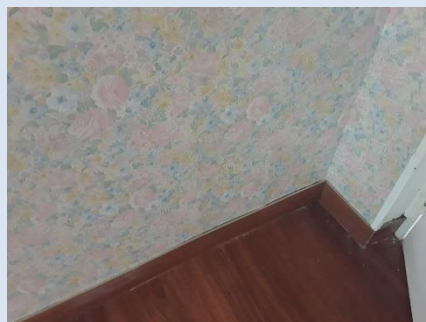
PRELEVEMENT : 3LBG0301P005			
NOM DU CLIENT	NUMERO DU DOSSIER		PIECE OU LOCAL
OPH77	3LBG0301 08/11/2017		Chambre 2
ELEMENT	DESCRIPTIF DU LABORATOIRE	DATE DE PRELEVEMENT	NOM DE L'OPERATEUR
Enduit / Peinture	Enduit plâtreux blanc en faible quantité en vrac non séparable + peintures multiples non séparable	08/11/2017	BEDEL Gaëtan
LOCALISATION		RESULTAT	
Mur C		Amiante non détecté

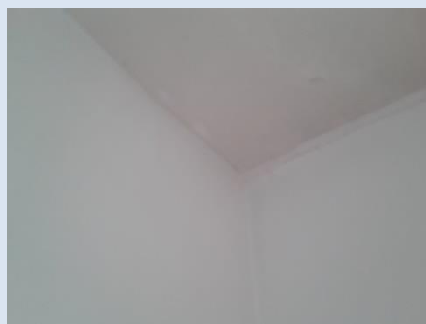
PRELEVEMENT : 3LBG0301P006			
NOM DU CLIENT	NUMERO DU DOSSIER		PIECE OU LOCAL
OPH77	3LBG0301 08/11/2017		Séjour
ELEMENT	DESCRIPTIF DU LABORATOIRE	DATE DE PRELEVEMENT	NOM DE L'OPERATEUR
Enduit / Peinture béton	Enduit plâtreux blanc en vrac non séparable + peintures multiples non séparable + matériau gris en faible quantité en vrac non séparable	08/11/2017	BEDEL Gaëtan
LOCALISATION		RESULTAT	
Plafonds		Amiante non détecté

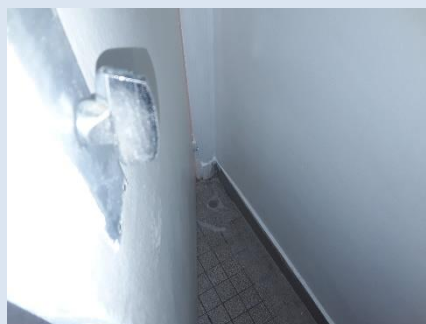
PRELEVEMENT : 3LBG0301P007			
NOM DU CLIENT	NUMERO DU DOSSIER		PIECE OU LOCAL
OPH77	3LBG0301 08/11/2017		WC
ELEMENT	DESCRIPTIF DU LABORATOIRE	DATE DE PRELEVEMENT	NOM DE L'OPERATEUR
Carrelage	Colle grise + carrelage	08/11/2017	BEDEL Gaëtan
LOCALISATION		RESULTAT	
Sols		Amiante non détecté

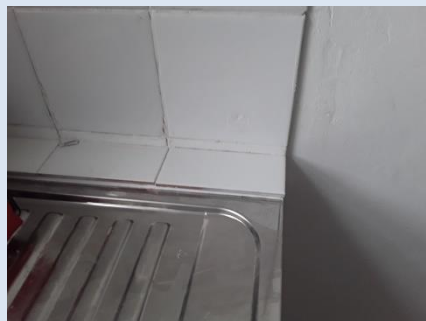
PRELEVEMENT : 3LBG0301P008			
NOM DU CLIENT	NUMERO DU DOSSIER	PIECE OU LOCAL	
OPH77	3LBG0301 08/11/2017	Cuisine	
ELEMENT	DESCRIPTIF DU LABORATOIRE	DATE DE PRELEVEMENT	NOM DE L'OPERATEUR
Faïence 1	Colle beige + carrelage	08/11/2017	BEDEL Gaëtan
LOCALISATION		RESULTAT	
Mur C		Amiante non détecté
