Rapport de mission de repérage des matériaux et produits contenant de l'amiante avant réalisation de travaux

8 SQUARE J. SIEGFRIED – Appartement 1
77000 MELUN

RAPPORT N° :	3LBH0001	Laboratoire d'Analyses :	ITGA
Repérage réalisé le :	23/11/2017	Adresse laboratoire :	3 RUE ARMAND HERPIN LACROIX - CS 46537 35065 RENNES CEDEX
Accompagnateur :		Numéro d'accréditation :	1-5967
Par :	Gaetan BEDEL	Organisme d'assurance professionnelle :	ALLIANZ
N° certificat :	CPDI3869	Adresse assurance :	Direction Opérations Entreprises 5C Esplanade Charles de Gaulle 33081 BORDEAUX CEDEX
Date d'obtention :	22/04/2016	N° de contrat d'assurance :	55897385
Organisme certificateur	I.CERT PARC EDONIA - BAT G - RUE DE LA TERRE VICTORIA - 35760 SAINT GREGOIRE	Date de validité :	31/12/2017

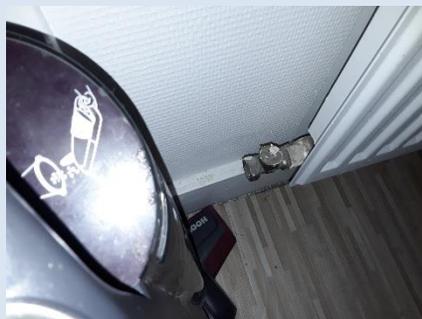
PRELEVEMENT : 3LBH0001P001			
NOM DU CLIENT	NUMERO DU DOSSIER	PIECE OU LOCAL	
OPH77	3LBH0001 23/11/2017	Cuisine	
ELEMENT	DESCRIPTIF DU LABORATOIRE	DATE DE PRELEVEMENT	NOM DE L'OPERATEUR
Joint fibreux	Matériau fibreux marron avec poussières	23/11/2017	BEDEL Gaetan
LOCALISATION		RESULTAT	
Radiateurs		Amiante non détecté

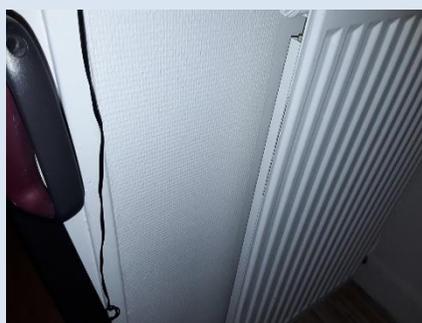
PRELEVEMENT : 3LBH0001P002			
NOM DU CLIENT	NUMERO DU DOSSIER	PIECE OU LOCAL	
OPH77	3LBH0001 23/11/2017	Cuisine	
ELEMENT	DESCRIPTIF DU LABORATOIRE	DATE DE PRELEVEMENT	NOM DE L'OPERATEUR
Peinture	Peintures multiples en vrac	23/11/2017	BEDEL Gaetan
LOCALISATION		RESULTAT	
Radiateurs		Amiante non détecté

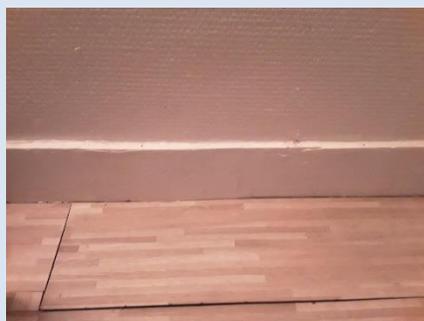
PRELEVEMENT : 3LBH0001P003			
NOM DU CLIENT	NUMERO DU DOSSIER		PIECE OU LOCAL
OPH77	3LBH0001 23/11/2017		Cuisine
ELEMENT	DESCRIPTIF DU LABORATOIRE	DATE DE PRELEVEMENT	NOM DE L'OPERATEUR
Enduit / Peinture béton	Peintures multiples non séparable + enduit beige en vrac non séparable	23/11/2017	BEDEL Gaetan
LOCALISATION		RESULTAT	
Mur C		Amiante non détecté

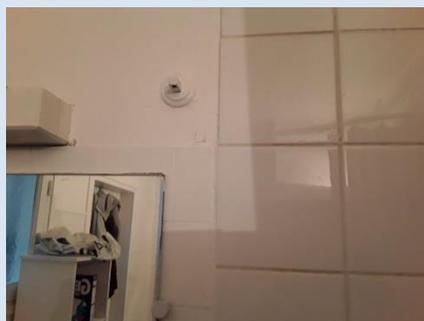
PRELEVEMENT : 3LBH0001P004			
NOM DU CLIENT	NUMERO DU DOSSIER		PIECE OU LOCAL
OPH77	3LBH0001 23/11/2017		Salle de bains et WC
ELEMENT	DESCRIPTIF DU LABORATOIRE	DATE DE PRELEVEMENT	NOM DE L'OPERATEUR
Enduit / Peinture	Enduit beige en vrac + peintures multiples non séparable	23/11/2017	BEDEL Gaetan
LOCALISATION		RESULTAT	
Mur C		Amiante non détecté

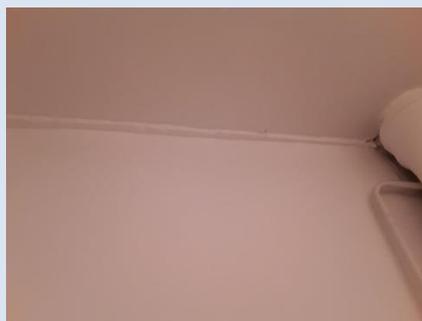
PIECE	ETAGE	ELEMENTS	DESCRIPTIF LABORATOIRE	REPERAGE	Echantillon	METHODE	ETAT	RESULTAT
Salle de bains et WC		Enduit / Peinture béton	Enduit plâtreux blanc en vrac + peintures multiples non séparable + matériau beige en vrac non séparable	Plafonds	3LBH0001P005	RESULTAT ANALYSE	BON ETAT	Amiante détecté (Chrysotile)
Salle de bains et WC		Enduit / Peinture béton	Enduit plâtreux blanc en vrac + peintures multiples non séparable + matériau beige en vrac non séparable	Plafonds	3LBH0001P005	ZSO	BON ETAT	Amiante détecté (Chrysotile)
Cuisine		Enduit / Peinture béton	Enduit plâtreux blanc en vrac + peintures multiples non séparable + matériau beige en vrac non séparable	Plafonds	3LBH0001P005	ZSO	BON ETAT	Amiante détecté (Chrysotile)

PRELEVEMENT : 3LBH0001P005			
NOM DU CLIENT	NUMERO DU DOSSIER	PIECE OU LOCAL	
OPH77	3LBH0001 23/11/2017	Salle de bains et WC	
ELEMENT	DESCRIPTIF DU LABORATOIRE	DATE DE PRELEVEMENT	NOM DE L'OPERATEUR
Enduit / Peinture béton	Enduit plâtreux blanc en vrac + peintures multiples non séparable + matériau beige en vrac non séparable	23/11/2017	BEDEL Gaetan
LOCALISATION		RESULTAT	
Plafonds		Amiante détecté (Chrysotile)

Fraction Analyisée	Technique analytique et date d'analyse	Résultat	Type d'amiante	Nb de préparations
▶ Enduit plâtreux blanc en vrac + peintures multiples non séparable + matériau beige en vrac non séparable	META le 28/11/2017	Présence de fibres d'amiante	Chrysotile	1

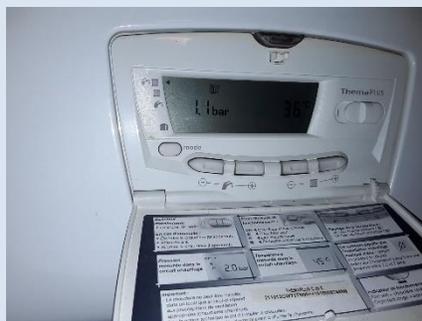
PRELEVEMENT : 3LBH0001P006			
NOM DU CLIENT	NUMERO DU DOSSIER	PIECE OU LOCAL	
OPH77	3LBH0001 23/11/2017	Cuisine	
ELEMENT	DESCRIPTIF DU LABORATOIRE	DATE DE PRELEVEMENT	NOM DE L'OPERATEUR
Référence de la chaudière		23/11/2017	BEDEL Gaetan
LOCALISATION		RESULTAT	
Radiateurs		CF ATTESTATION DU FABRICANT DE CHAUDIERE
