Rapport de mission de repérage des matériaux et produits contenant de l'amiante avant réalisation de travaux

8 SQUARE J. SIEGFRIED

401

77000 MELUN

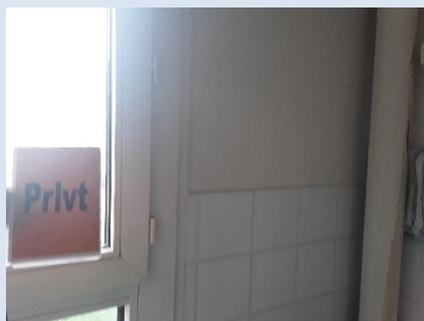
PRELEVEMENT : 3LBH0401P001			
NOM DU CLIENT	NUMERO DU DOSSIER	PIECE OU LOCAL	
OPH77	3LBH0401 04/12/2017	Cuisine	
ELEMENT	DESCRIPTIF DU LABORATOIRE	DATE DE PRELEVEMENT	NOM DE L'OPERATEUR
Enduit béton	Enduit plâtreux blanc en faible quantité en vrac non séparable + peintures multiples non séparable	04/12/2017	BRUNOT Tristan
LOCALISATION		RESULTAT	
Mur B		Amiante non détecté

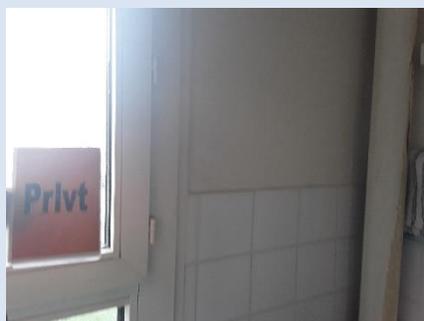
PRELEVEMENT : 3LBH0401P002			
NOM DU CLIENT	NUMERO DU DOSSIER	PIECE OU LOCAL	
OPH77	3LBH0401 04/12/2017	Cuisine	
ELEMENT	DESCRIPTIF DU LABORATOIRE	DATE DE PRELEVEMENT	NOM DE L'OPERATEUR
Enduit	Enduit plâtreux blanc en faible quantité en vrac non séparable + peintures multiples en faible quantité non séparable	04/12/2017	BRUNOT Tristan
LOCALISATION		RESULTAT	
Mur D		Amiante non détecté

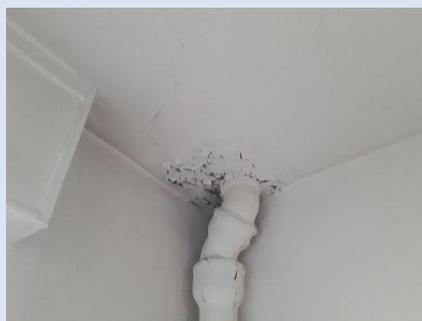
PRELEVEMENT : 3LBH0401P003			
NOM DU CLIENT	NUMERO DU DOSSIER		PIECE OU LOCAL
OPH77	3LBH0401 04/12/2017		Cuisine
ELEMENT	DESCRIPTIF DU LABORATOIRE	DATE DE PRELEVEMENT	NOM DE L'OPERATEUR
Enduit béton	Enduit plâtreux blanc en vrac + peintures multiples non séparable	04/12/2017	BRUNOT Tristan
LOCALISATION		RESULTAT	
Plafond		Amiante non détecté

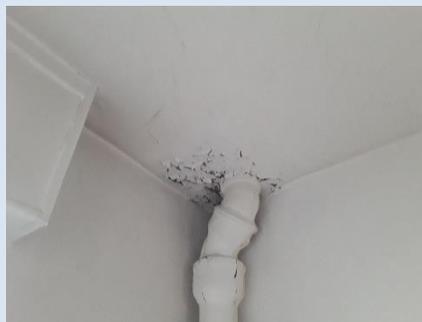
PRELEVEMENT : 3LBH0401P004			
NOM DU CLIENT	NUMERO DU DOSSIER		PIECE OU LOCAL
OPH77	3LBH0401 04/12/2017		Salle de bains
ELEMENT	DESCRIPTIF DU LABORATOIRE	DATE DE PRELEVEMENT	NOM DE L'OPERATEUR
Conduit Amiante ciment		04/12/2017	BRUNOT Tristan
LOCALISATION		RESULTAT	
Du sol au plafond		Amiante détectée	
		Jugement personnel
