Rapport de mission de repérage des matériaux et produits contenant de l'amiante avant réalisation de travaux

8 SQUARE J. SIEGFRIED

402

RAPPORT N° :	3LBH0402	Laboratoire d'Analyses :	ITGA
Repérage réalisé le :	04/12/2017	Adresse laboratoire :	3 RUE ARMAND HERPIN LACROIX - CS 46537 35065 RENNES CEDEX
Accompagnateur :		Numéro d'accréditation :	1-5967
Par :	Tristan BRUNIOT	Organisme d'assurance professionnelle :	ALLIANZ
N° certificat :	CPDI 3541	Adresse assurance :	Direction Opérations Entreprises 5C Esplanade Charles de Gaulle 33081 BORDEAUX CEDEX
Date d'obtention :	06/08/2015	N° de contrat d'assurance :	55897385
Organisme certificateur	I.CERT PARC EDONIA - BAT G - RUE DE LA TERRE VICTORIA - 35760 SAINT GREGOIRE	Date de validité :	31/12/2017

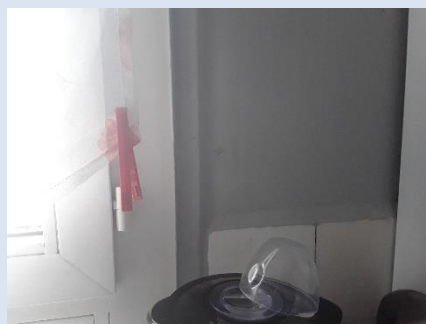
PRELEVEMENT : 3LBH0402P001			
NOM DU CLIENT	NUMERO DU DOSSIER		PIECE OU LOCAL
OPH77	3LBH0402 04/12/2017		Cuisine
ELEMENT	DESCRIPTIF DU LABORATOIRE	DATE DE PRELEVEMENT	NOM DE L'OPERATEUR
Enduit béton	Enduit plâtreux blanc en vrac + peintures multiples non séparable	04/12/2017	BRUNOT Tristan
LOCALISATION		RESULTAT	
Mur D		Amiante non détecté

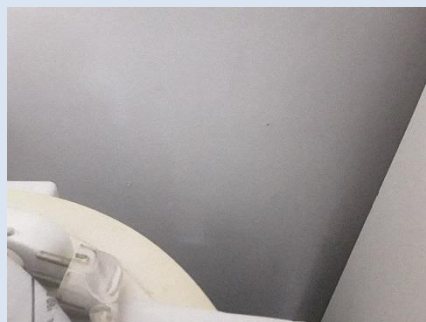
PRELEVEMENT : 3LBH0402P002			
NOM DU CLIENT	NUMERO DU DOSSIER		PIECE OU LOCAL
OPH77	3LBH0402 04/12/2017		Cuisine
ELEMENT	DESCRIPTIF DU LABORATOIRE	DATE DE PRELEVEMENT	NOM DE L'OPERATEUR
Enduit	Enduit plâtreux blanc en faible quantité en vrac non séparable + peinture en faible quantité non séparable	04/12/2017	BRUNOT Tristan
LOCALISATION		RESULTAT	
Mur F		Amiante non détecté

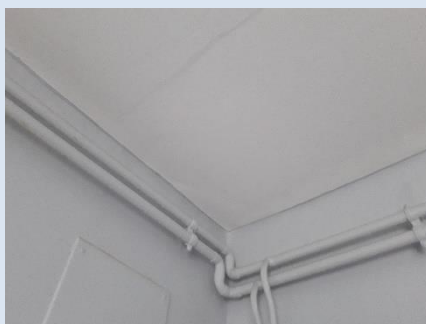
PRELEVEMENT : 3LBH0402P003			
NOM DU CLIENT	NUMERO DU DOSSIER	PIECE OU LOCAL	
OPH77	3LBH0402 04/12/2017	Cuisine	
ELEMENT	DESCRIPTIF DU LABORATOIRE	DATE DE PRELEVEMENT	NOM DE L'OPERATEUR
Enduit béton	Enduit plâtreux blanc en faible quantité en vrac non séparable + peinture en faible quantité non séparable	04/12/2017	BRUNOT Tristan
LOCALISATION		RESULTAT	
Plafond		Amiante non détecté

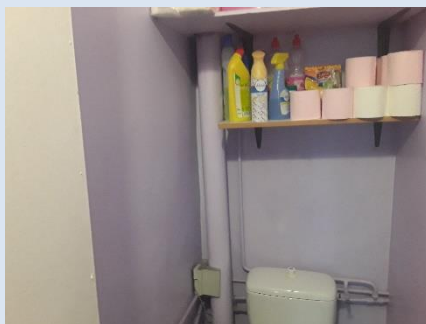
PIECE	ETAGE	ELEMENTS	DESCRIPTIF LABORATOIRE	Echantillon	REPERAGE	ETAT	RESULTAT	METHODE
WC		Conduit Amiante ciment		3LBH0402P004	Du sol au plafond	BON ETAT	Amiante détectée	JP

PRELEVEMENT : 3LBH0402P004			
NOM DU CLIENT	NUMERO DU DOSSIER	PIECE OU LOCAL	
OPH77	3LBH0402 04/12/2017	WC	
ELEMENT	DESCRIPTIF DU LABORATOIRE	DATE DE PRELEVEMENT	NOM DE L'OPERATEUR
Conduit Amiante ciment		04/12/2017	BRUNOT Tristan
LOCALISATION		RESULTAT	
Du sol au plafond		Amiante détectée	
		Jugement personnel
