## Rapport de mission de repérage des matériaux et produits contenant de l'amiante avant réalisation de travaux

10 SQUARE J. SIEGFRIED

102

| RAPPORT N° : | 3LBJ0102 | Laboratoire d'Analyses : | ITGA |

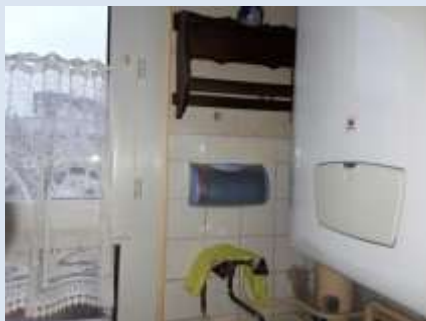
| PRELEVEMENT : 3LBJ0102P002 | | | |
|---|--|---|---|
| Mur B | | Amiante non détecté | |

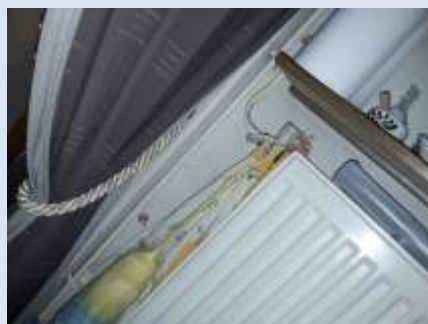
| PRELEVEMENT : 3LBJ0102P004 | | | |

| PRELEVEMENT : 3LBJ0102P004 | | | |
|---|---|---|---|
| Radiateurs | | Amiante non détecté | |
